桥头镇 2022 年“4·22”一般高处坠落事故 调查报告

桥头镇 2022 年“4·22”一般高处坠落事故调查组

2022 年 10 月

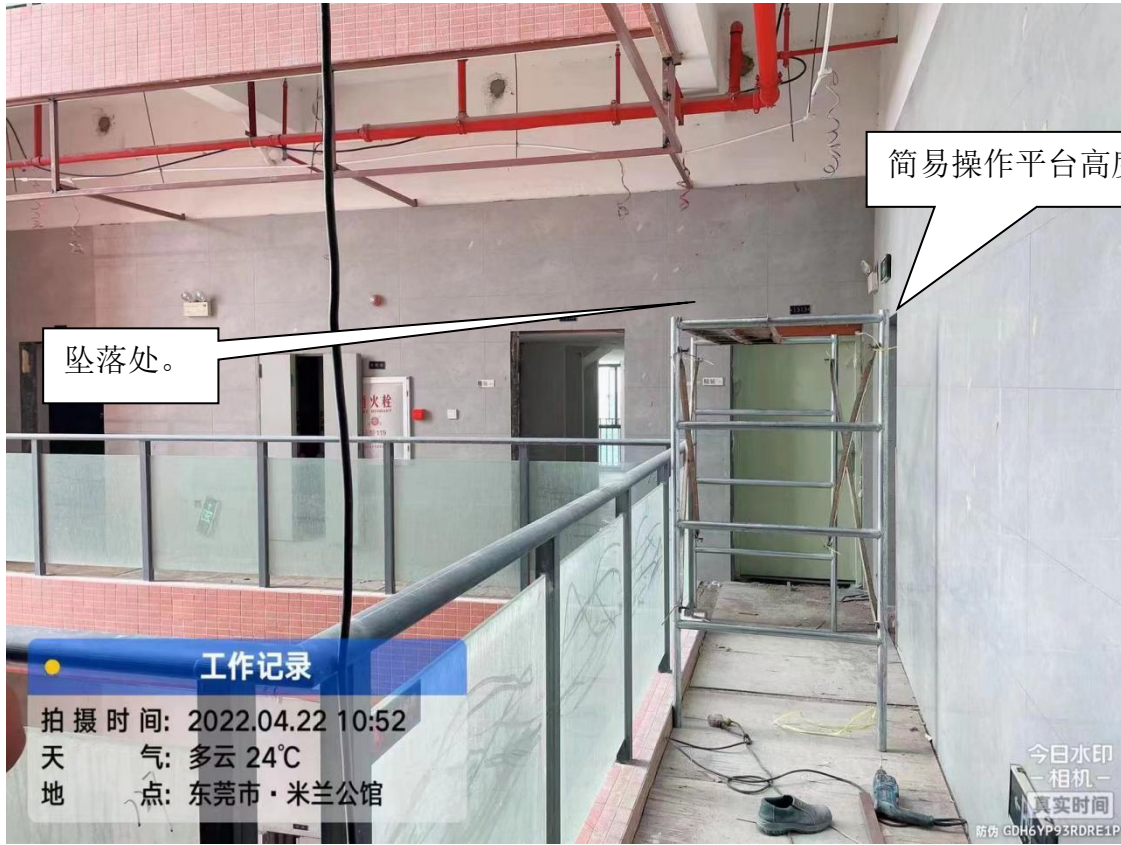
1、事故发生时，龙光群在 13 楼走廊位置（如图 1）作业，所站的施工操作平台高度为 2 米，且施工平台紧靠走廊栏杆，存在较大坠落风险，属于高处作业⁷。经红外线测量仪测量，6 楼平台到 13 楼高度为 31.547 米（如图 2），龙光群坠落高度为 33.547 米（如图 3）。

图 1.作业现场

5、施工平台搭设不符合规范要求，未在临空一侧设置防护栏杆，未采用密目式安全立网或工具式栏板封闭，违反《建筑施工高处作业安全技术规范》¹⁰（JGJ 80-2016）4.1.1，以及《建筑施工安全技术统一规范》¹¹（GB50870-2013）5.5.1 的要求。廖俊锋提供的施工平台原有防护栏杆，但被龙光群擅自拆除。

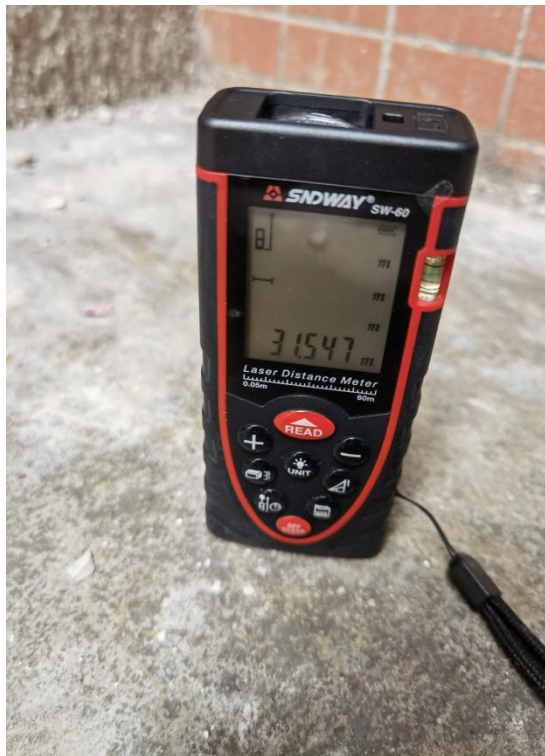
图 2.6 楼平台到 13 楼高度为 31.547 米 图 3.坠落高度为 33.547 米
