东莞市谢岗镇 2022 年“9·16” 一般物体打击事故调查报告

东莞市谢岗镇 2022 年“9·16”一般物体打击事故调查组

2022 年 11 月

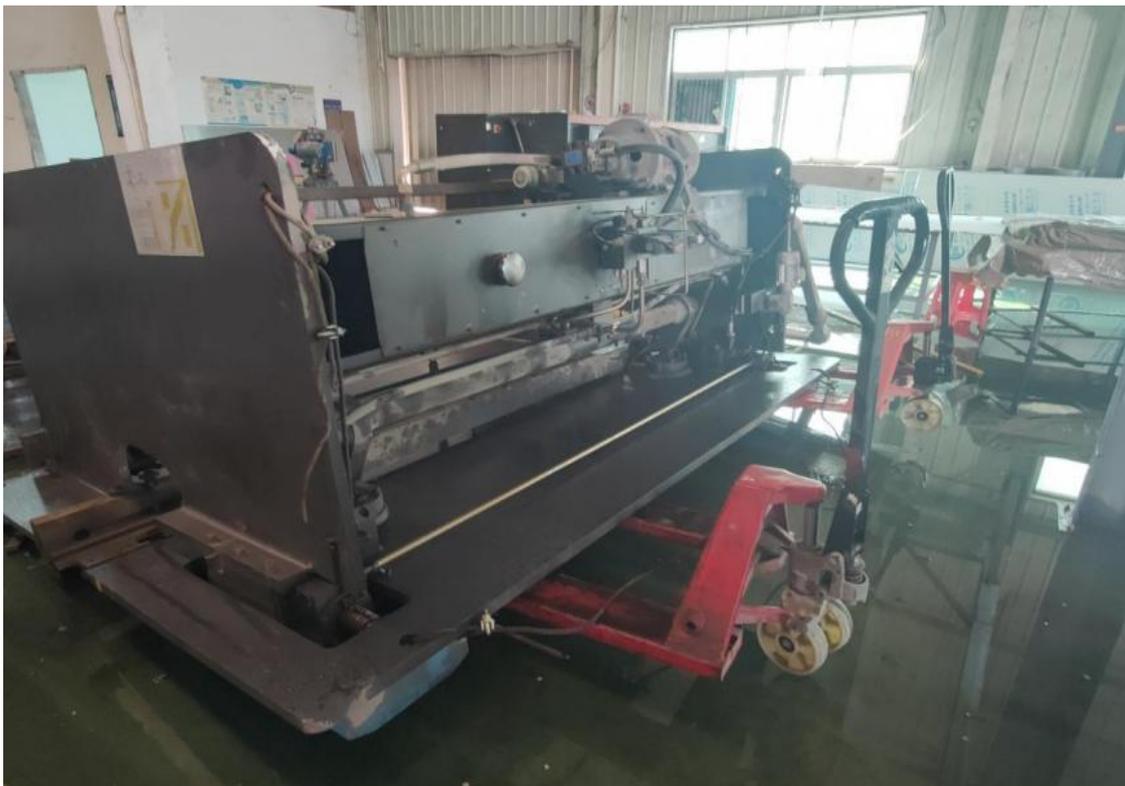
图 2.涉事折弯机

涉事设备为液压板料折弯机（以下简称：折弯机，见图2），型号为 WF67Y- 63T / 3200，高度 2.1m，宽 1.2m、长 2.8m，设备左右立柱上部焊有油缸、横梁、模具、主电动机以及齿轮泵等较重的部件，油缸内有液压油，设备整体重心较高，表明该设备抬起后受到外力（重心偏移）作用易倾倒，倾倒后压力很大；涉事手动搬运车 3 台（见图3），为搬运折弯机工具，宽 55cm，长 115cm。

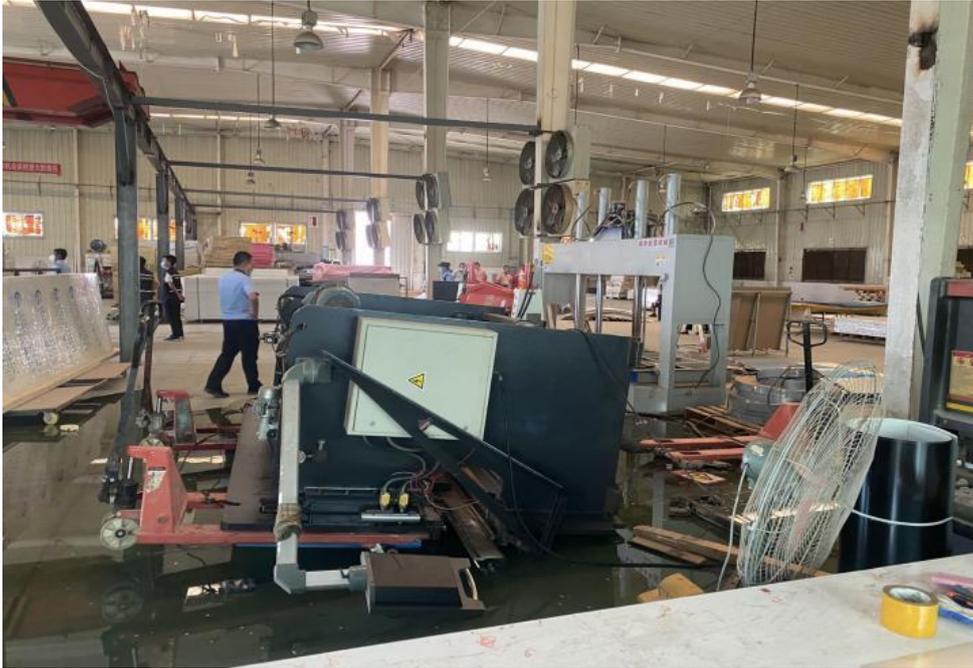
图 4. 倾倒后的折弯机

事故发生地位于仁杰厂生产车间中部折弯机所在位置，车间现场无监控视频，据现场勘察以及现场人员谈话记录可知：事故发生当日，仁杰厂在进行设备调试，由于调试过程中发现折弯机的周边距离不够，不便于生产，方心保组织朱立才、王少兵、栗收果四人使用手动搬运车将折弯机移动约 30cm，移动好位置后，手动搬运车在往下降的过程中，折弯机向北侧发生倾倒(见图4)，压在栗收果胸部以下；事故现场折弯机液压油泄漏，折弯机附近地面布满了液压油。

涉事折弯机高度 2.1m，设备左右立柱上部焊有油缸、横梁、模具、主电动机以及齿轮泵等较重的部件，油缸内有液压油，设备整体重心较高，手动搬运车插入折弯机底部，无法固定设备(折弯机)，不能确保折弯机搬运过程中的稳定性，由于重心较高，在折弯机单侧下降时重心偏移，易导致折弯机倾倒。

方心保安全生产意识淡薄，组织使用不符合要求的搬运设备（手动搬运车）搬运折弯机，导致折弯机侧倾，压住栗收果身体，是导致事故发生的直接原因。

（一）生产经营单位要深刻汲取此次事故教训，在企业生产阶段要严格按照《安全生产法》的要求，落实安全生产主体责任，要建立健全企业全员安全生产责任制，组织制定企业安全生产规章制度和操作规程，建立并落实安全风险分级管控和隐患排查治理双重预防工作机制；要加强从业人员的安全生产教育和培训，保证从业人员具备必要的安全生产知识，熟悉有关的安全生产规章制度和安全操作规程。特别是采用新工艺、新技术、新材料或者使用新设备时，必须要了解、掌握其安全技术特性，采取有效的安全防护措施；设备移动时，要严格按照设备使用说明书或操作规程，不得违规组织冒险作业。

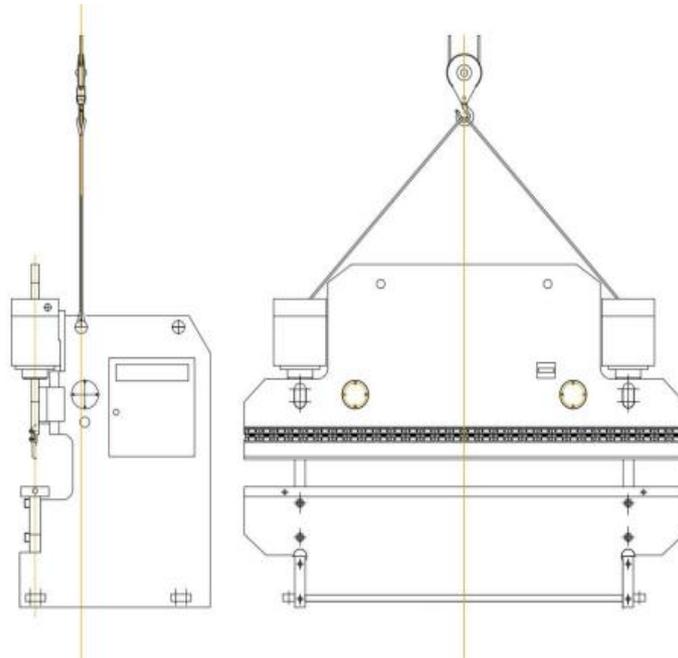
图 5.机器起吊图

根据现场勘验，通过仁杰厂提供的折弯机设备产品说明书第七条¹，显示该设备重心较高，移动中易倾倒，搬运作业应采用起重机吊运的方式进行，机器起吊图（见图 5），并在现场发现用于正常吊运设备顶部的钢丝绳（见图 6、7），通过现场人员谈话记录显示，该公司在初期安装搬运折弯机时采用起重机进行吊运搬运，因此排除设备缺陷的原因，推断事故发生系由人为操作引起。
