# 黄江镇“6·9”一般道路交通事故调查报告

黄江镇“6·9”一般道路交通事故调查组

2022 年 9 月

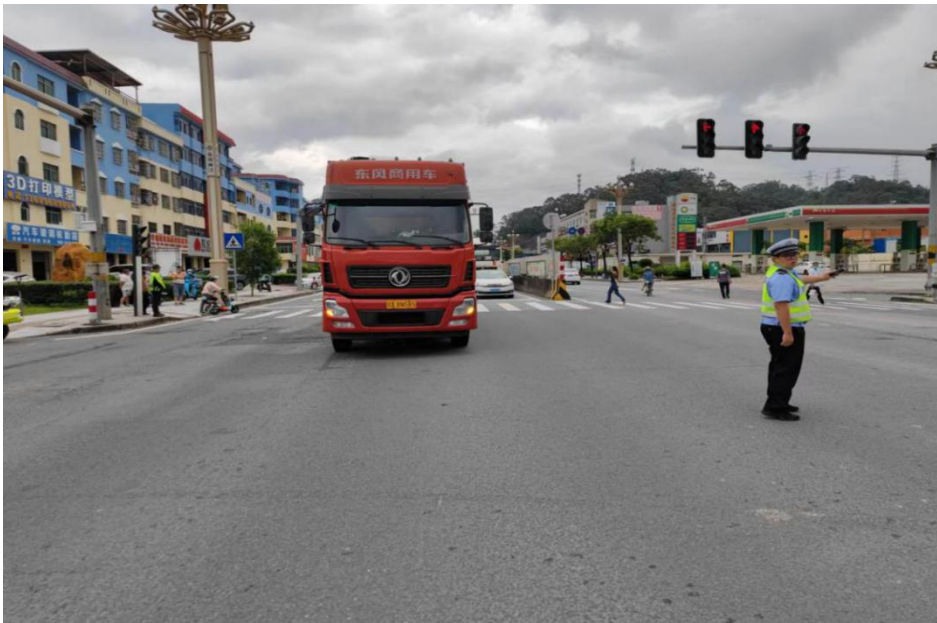
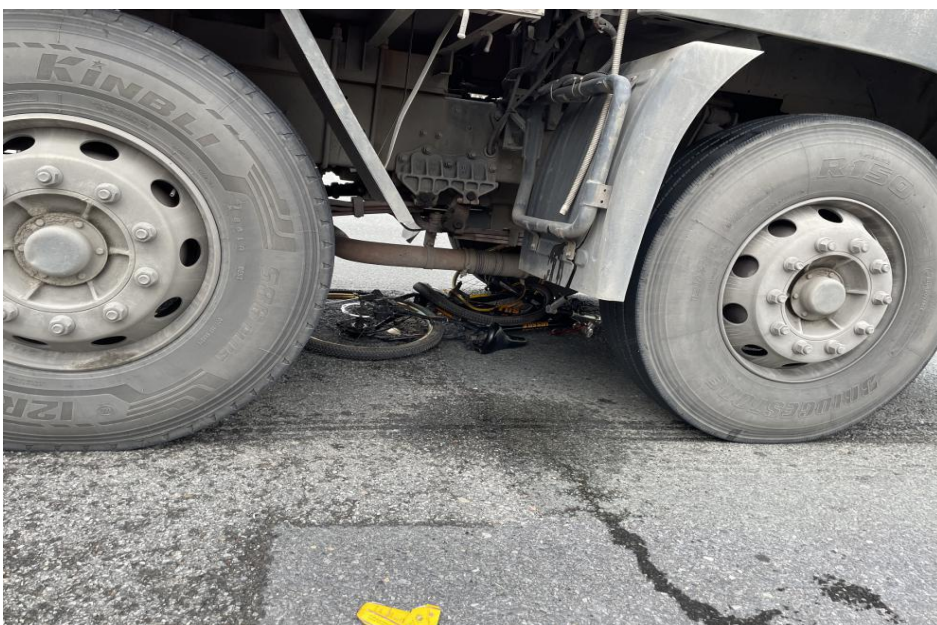
2022 年 6 月 9 日 7 时 35 分许，吴远驾驶粤 ABN585 号牌重型厢式货车（经鉴定，该车转向系统不合格）从樟木头方向

往大朗镇方向行驶，途经东莞市莞樟路黄江镇泰园红绿灯路口路段违反交通信号灯进入路口时，车头与从黄江镇社贝村往黄江大道方向行驶的违反交通信号灯进入路口的由陆长军驾驶的无号牌二轮自行车发生碰撞，碰撞后导致陆长军倒地，被卷入车底并碾压，造成陆长军受伤送黄江医院抢救无效于当日死亡及双方车辆不同程度损坏的道路交通事故。
