# 滨海湾新区 2022 年“11·14”一般车辆伤害 事故调查报告（公示版）

滨海湾新区 2022 年“11·14”一般车辆伤害事故调查组

2023 年 1 月

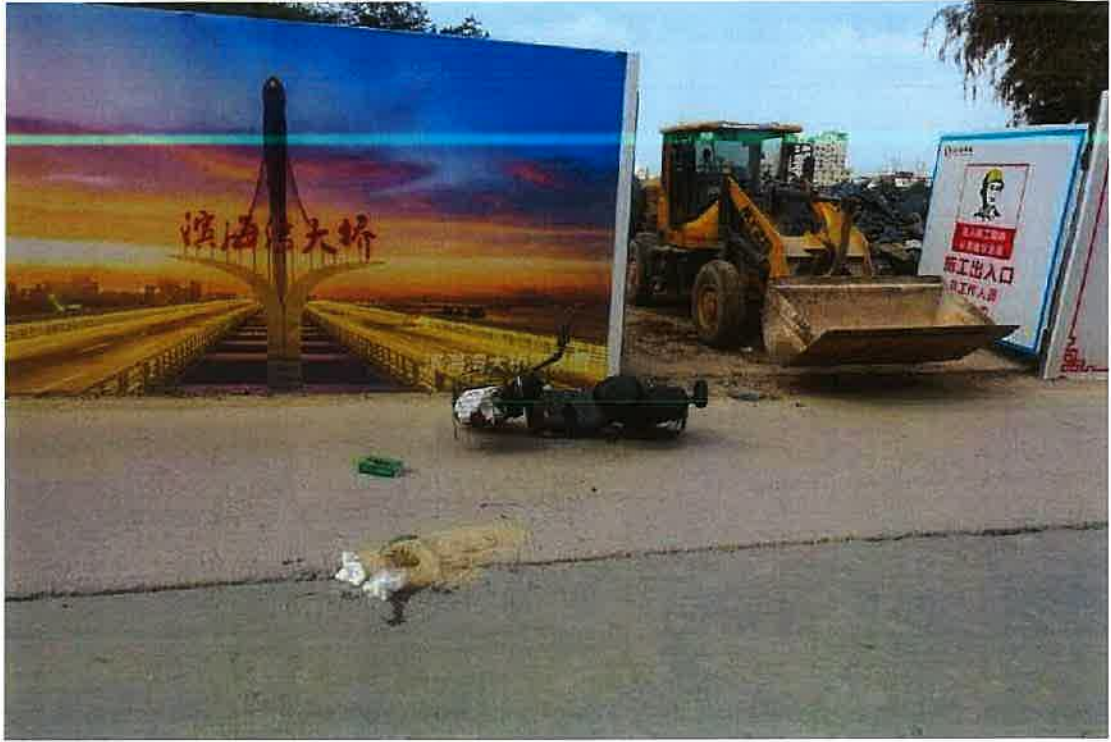
事故发生于东莞市滨海湾新区中心农业公园（一期）新建项目 F 区工地东面出入口。事故现场见图 1。

图 1 事故现场

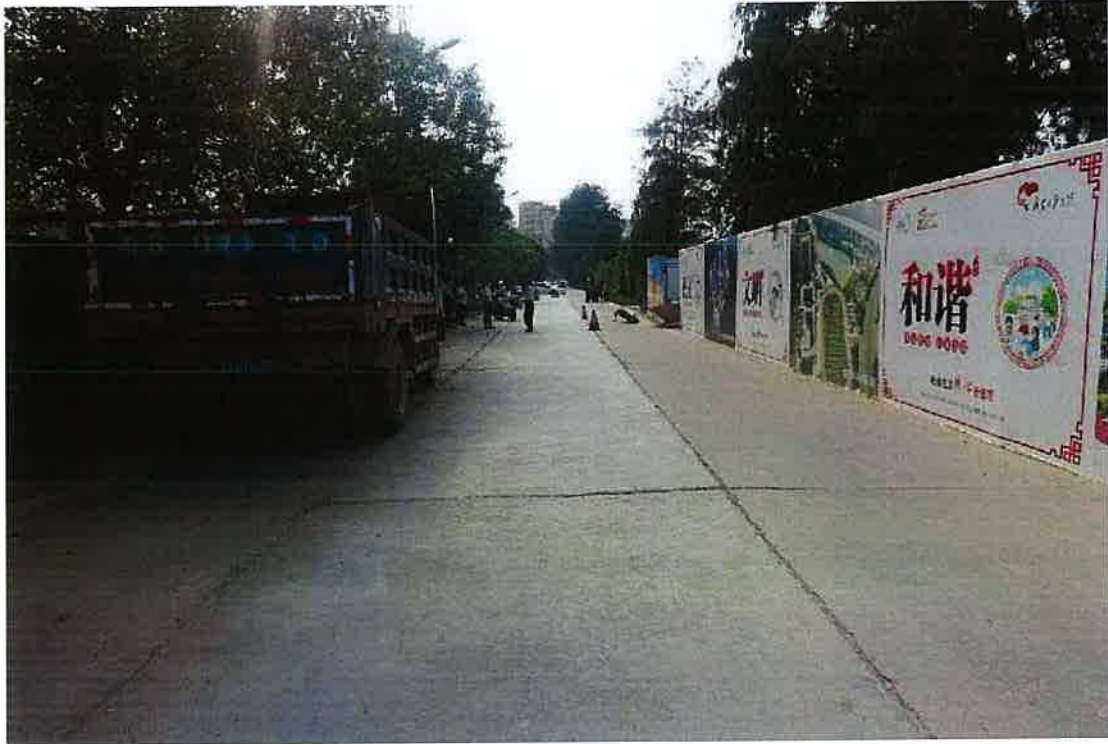
事故现场位于东莞市滨海湾新区中心农业公园（一期）新建项目 F 区工地东面出入口，该出入口在工地围挡设置开口，开口安装了简易铁皮双扇门，门向内开启，开口的位置跟沿路中东路路边敷设的工地围挡成直线布置，未设置扩宽视野的喇叭口，围挡外围未见警示标志，门宽约 4.5 米。路中东路两侧部分路段均有在建工地，路宽约 9 米，未区分机动车道、非机动车道和人行道，水泥路面由水泥砂石混凝土铺设，路中间有两条纵向伸缩缝，路面未见喷涂车道中心线和车道边缘线等交通标线（图 2）。路面开阔，无障碍物阻挡，临近工地出入口的路面两端未设置减速

图2 路中东路

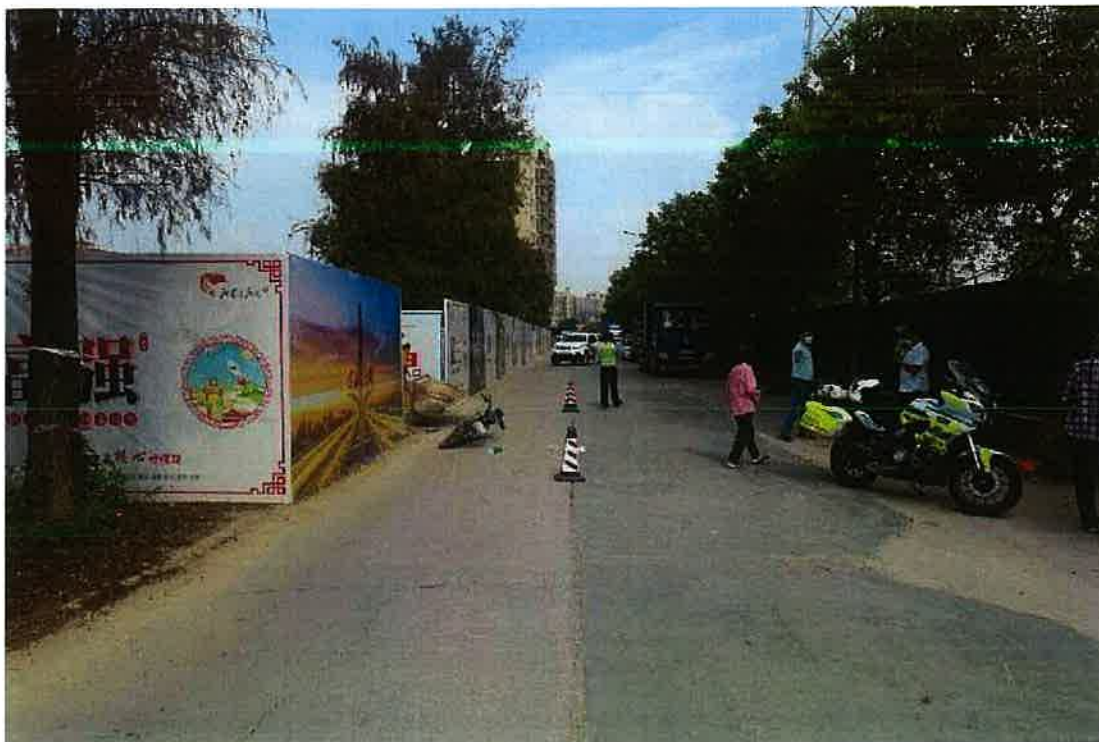
带，路边未设置限速警示标志，工地出入口的正前方未设置观察两侧来车的凸透镜（图3）。

图3 事故现场道路未设置减速带和限速标志

东莞市滨海湾中心农业公园（一期）新建项目 F 区东面出入口的道路上未设置减速带和限速警示标志<sup>1</sup>；围挡开口未设置扩宽视野的喇叭口，也未在正前方设置设置观察两侧来车的凸透镜，存在出入工地的车辆跟在路中东路经过的机动车、非机动车、行人可能发生碰撞的事故隐患。

四是完善工地安全设施，要在存在事故风险位置设置明显的警示标志，安装相应的安全设施设备，并定期进行维护保养，确

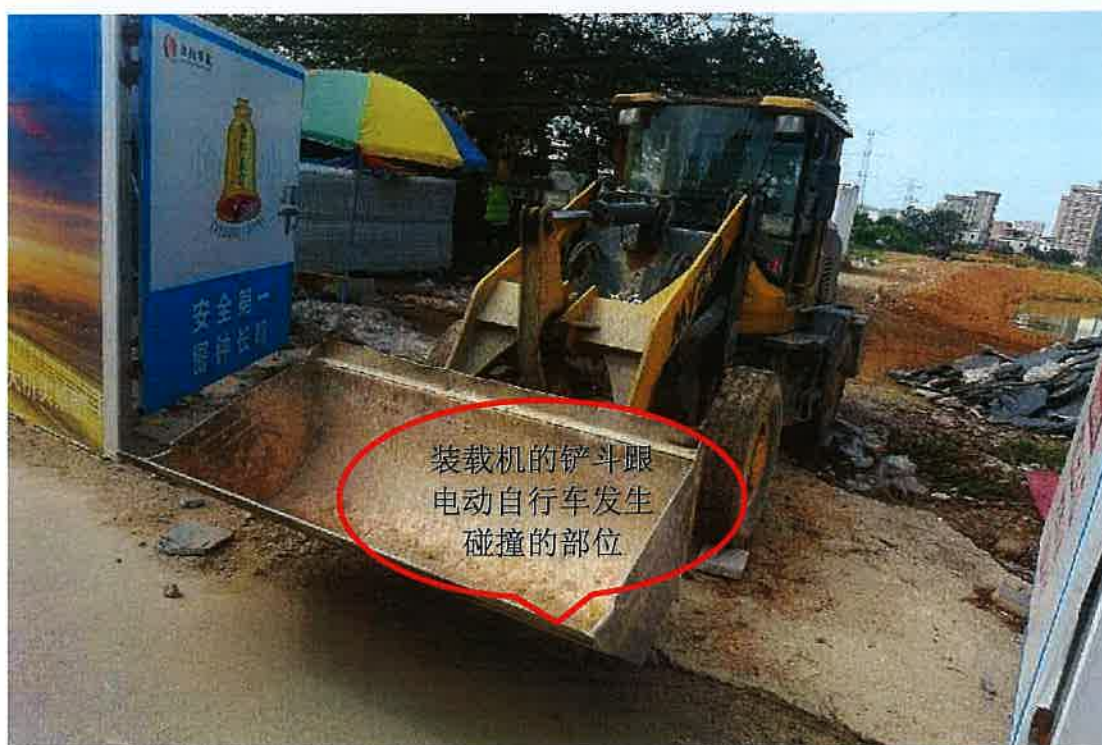
图4 涉事装载机

涉事装载机的铲斗左前角与杨维才骑行的电动自行车发生

碰撞（图4）。

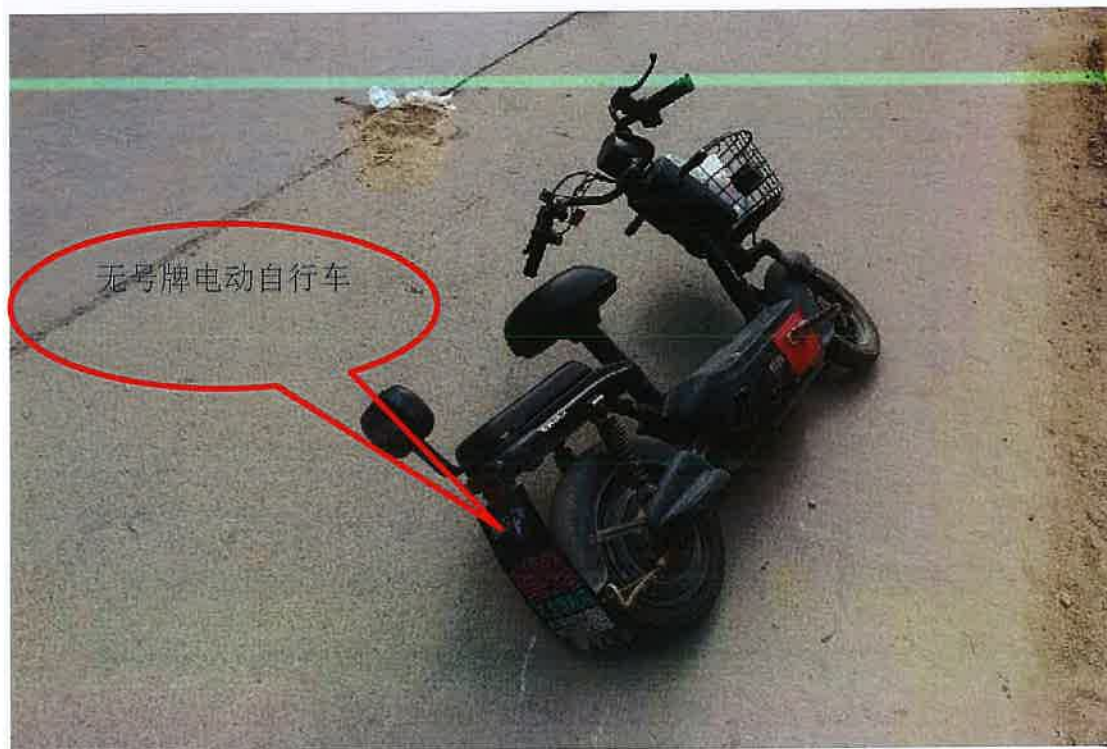
图5 无号牌电动自行车向围挡外侧路面倒地

该事故受伤人员杨维才骑行的电动自行车倒伏在工地出入口外侧路面，该电动自行车未经公安机关交通管理部门登记上牌，未取得行驶证并悬挂号牌（图5）。

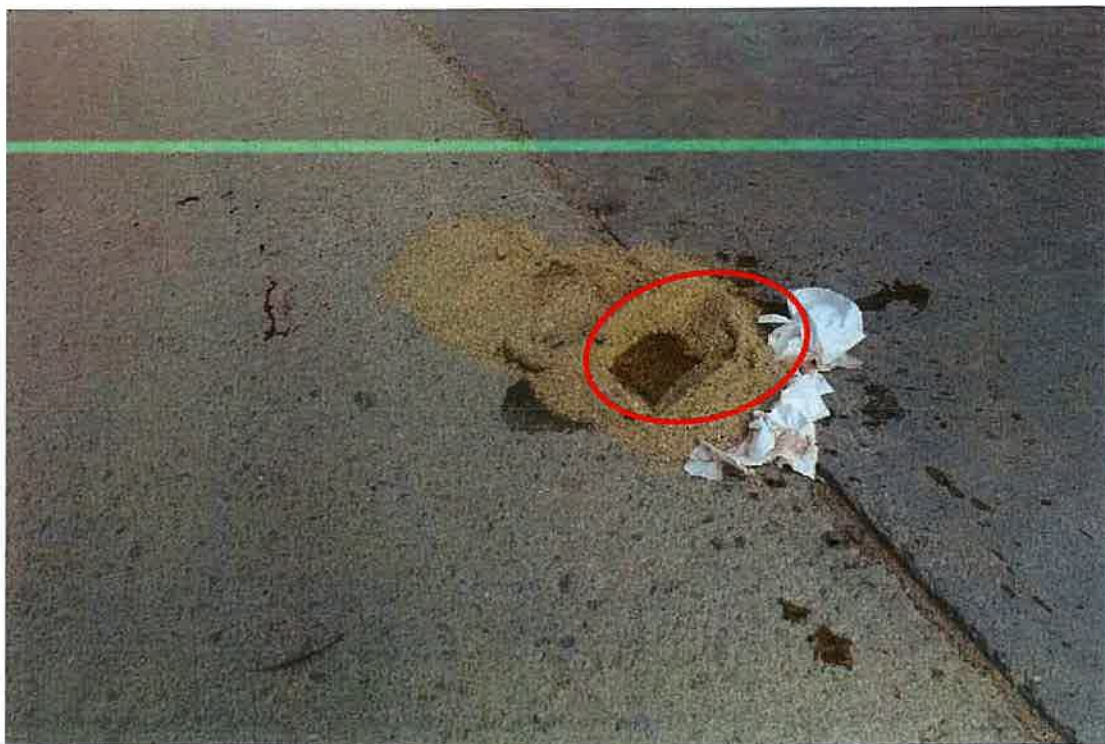
事故现场有一滩受伤人员遗留的血渍及擦拭受伤部位的带血纸巾（图6）。

图 6 现场有一滩事故受伤人员留下的血渍及带血的纸巾
