# 长安镇 2022 年“11·26”一般触电事故 调查报告（公示版）

长安镇 2022 年“11·26”一般触电事故调查组  
2023 年 3 月

# 长安镇 2022 年“11·26”一般触电事故调查报告

2022 年 11 月 26 日 18 时 30 分许，位于东莞市长安镇连峰路 1 号众焱大厦停车场发生一起触电事故，造成一人死亡。

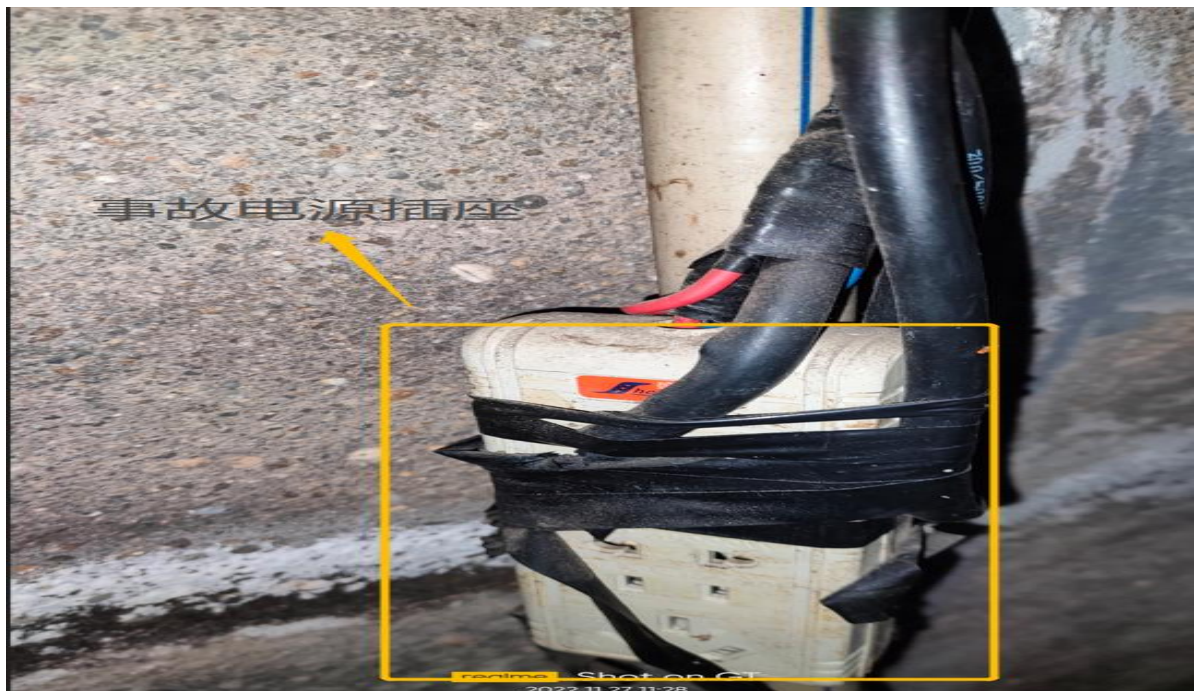
图 3 事故电源插座

事故现场位于东莞市长安镇长盛社区莲峰路 17 号众焱大厦停车场 3、4、5 号车位的下水道疏通作业现场，作业现场有 1 台管道清理机<sup>2</sup>（所有人为钟明亮）、3 根疏通弹簧<sup>3</sup>、1 个移动插座（挂在墙上），地面有积水，下水道旁有污废物残留在地上。

管道清理机电源已拔除，管道清理机与疏通弹簧分离。如图 1、图 2、图 3 所示。

随后，技术人员采用插座相位检测仪对事故现场的电源插座进行检测，发现插座缺地线（插座没有接地线，如图 8 所示）。插座由上一任 85 极致咖啡店老板接驳，归 85 极致咖啡店所有，日常维护及使用由 85 极致咖啡店负责。

2.建议由长盛社区居民委员会对东莞市浩鸿餐饮服务有限公司进行约谈，督促该公司安装漏电保护器并加强用电安全规范管理。

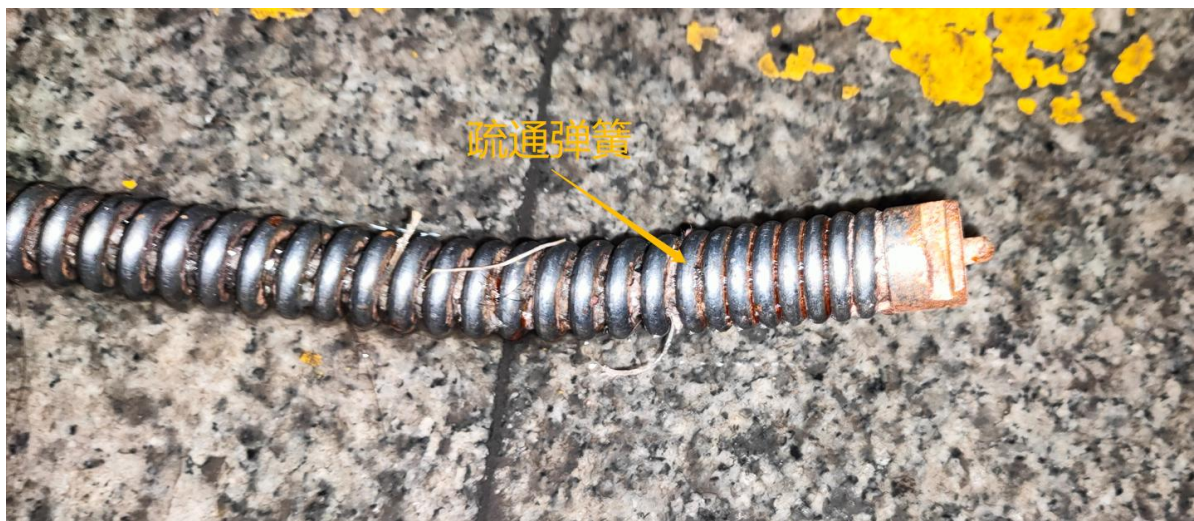
图 4 疏通弹簧

<sup>3</sup> 经现场测量，2 根疏通弹簧的长度为 3 米，1 根为 5 米。弹簧外部没有绝缘防护，为金属表面。

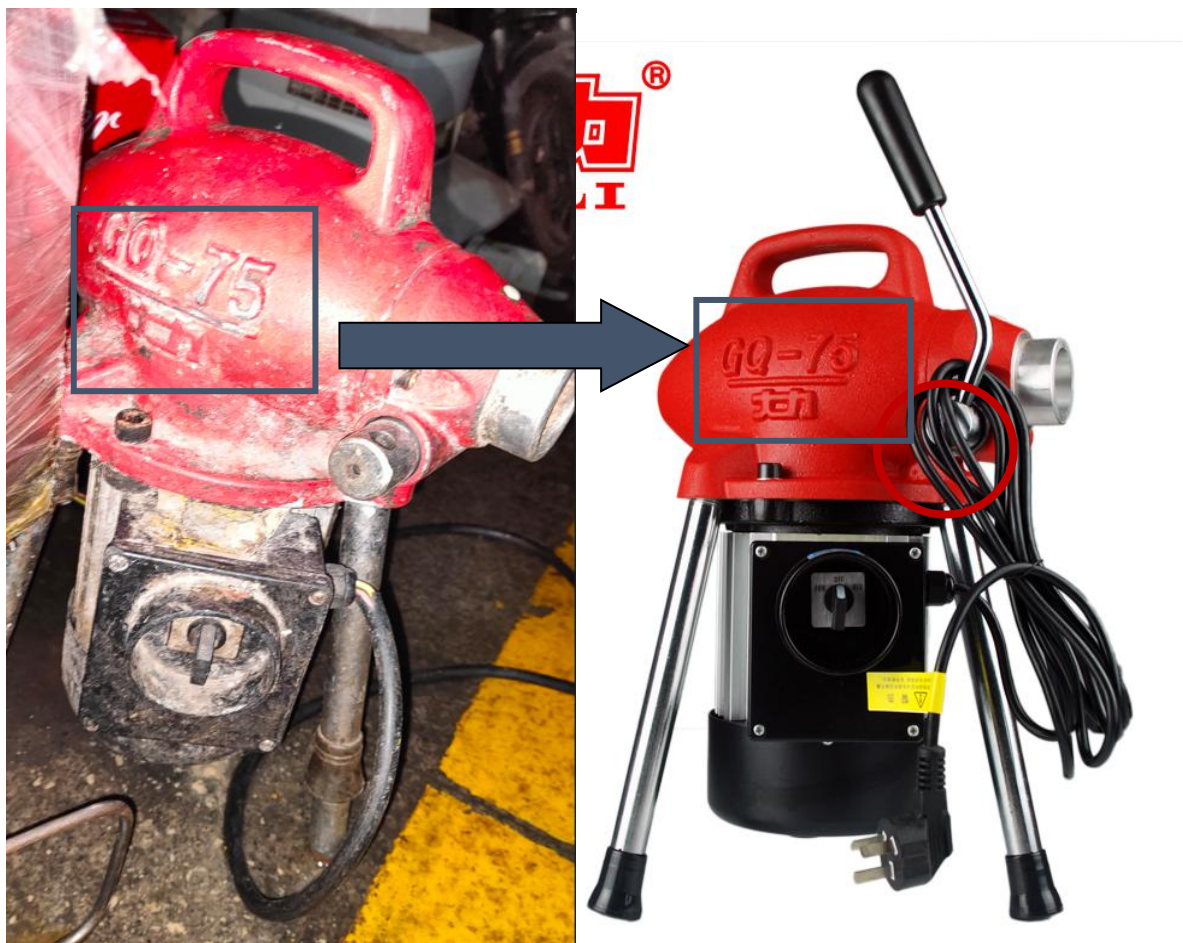
图 5 相同型号管道清理机

现场对涉事的管道清理机进行勘察，通过与同型号的管道清理机<sup>4</sup>比对，发现钟明亮使用的管道清理机电源插头非原厂插头，为自制插头。如下图 5、图 6 所示。

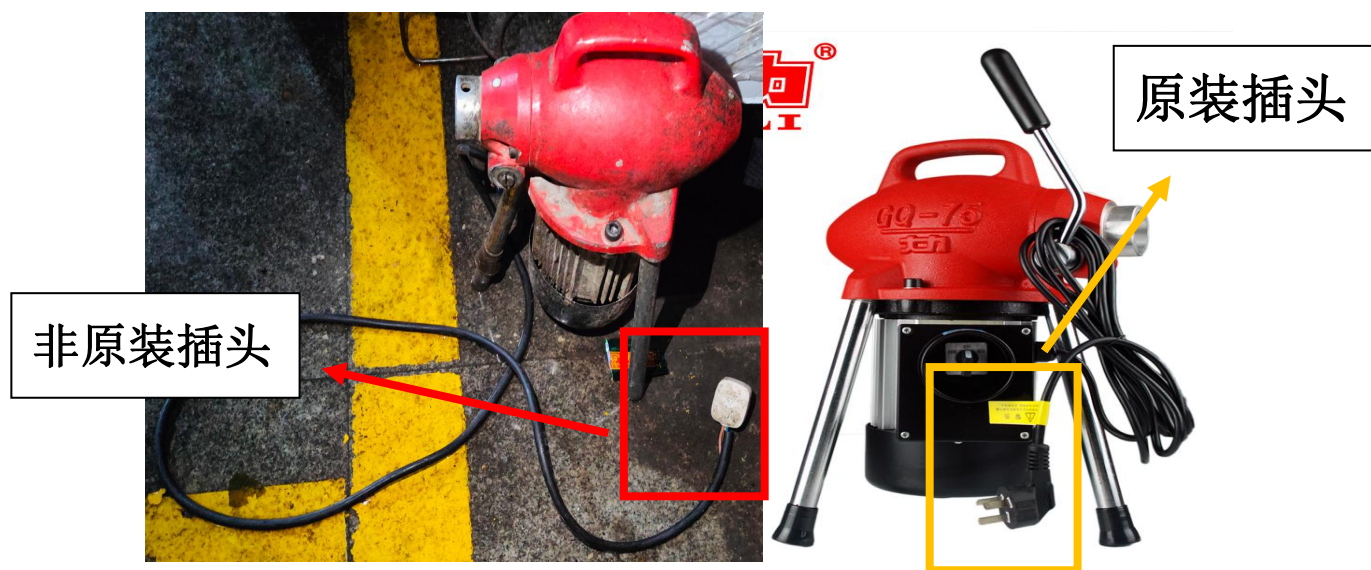
图 6 管道清理机插头对比

现场采用万用表对管道清理机接地电阻、插头、临时电源插座分别进行检测。对管道清理机外壳接地电阻进行检测后，发现管道清理机外壳与插头零线接地电阻值为无限大（正常），管道清理机外壳与插头火线接地电阻值趋近为零（应为无限大），存在插头火线接触异常。

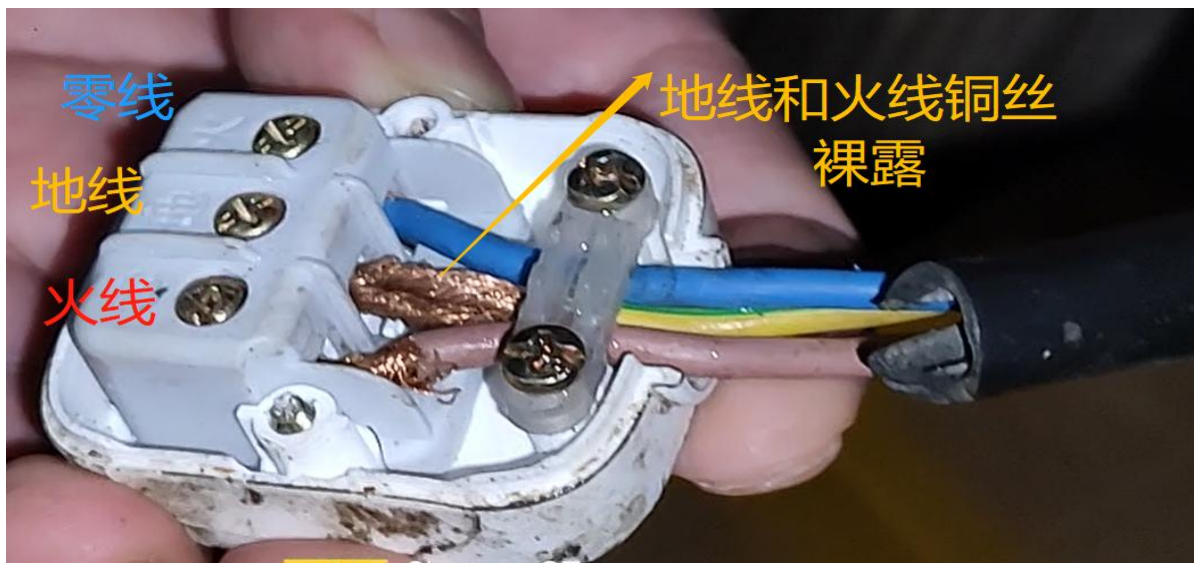
图 7 管道清理机插头

在物业方和属地社区工作人员见证下，事故调查技术人员将管道清理机的插头盖打开检查，发现插头接线不规范，火线和地线铜丝裸露，该插头经过检测发现火线和地线相接触，导致管道清理机机壳带电（如图 7 所示）。

本起事故的直接原因是钟明亮携带的管道清理机的电源线插头非原装插头<sup>7</sup>，该插头经过检测发现火线和地线相接触，当

管道清理机启动时，导致管道清理机外壳带电，管道清理机与疏通弹簧连接后，使得疏通弹簧同时带电，钟明亮手持疏通弹簧后，造成触电。

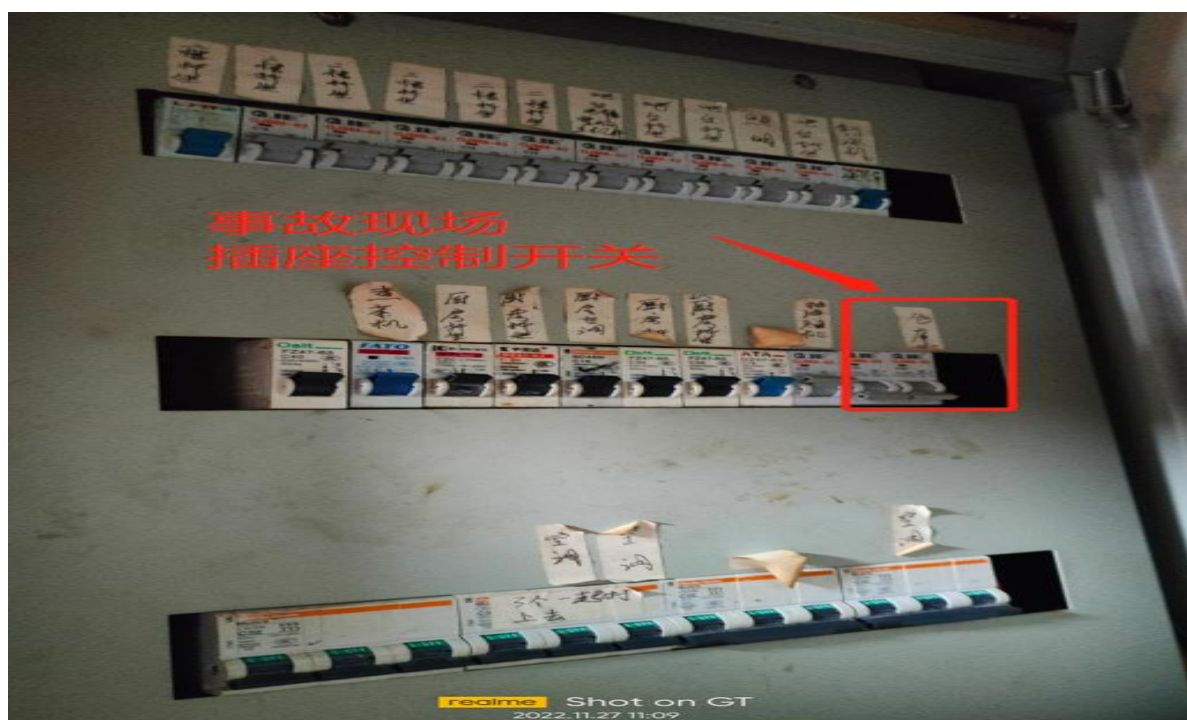
图 9 事故电源插座控制开关配电箱

技术人员进入 85 极致咖啡店查看电源插座的配电箱控制开关，发现事故现场电源插座的控制开关及配电箱其他控制开关均未安装剩余电流动作保护装置<sup>5</sup>（俗称漏电保护开关）。

钟明亮的管道清理机及所使用事故现场 85 极致咖啡店插座、控制开关均未安装剩余电流保护器<sup>8</sup>，致使触电后未能切断电源。
