# 东莞樟木头“2·18”一般道路交通事故 调查报告

东莞市政府事故调查组

2023年4月

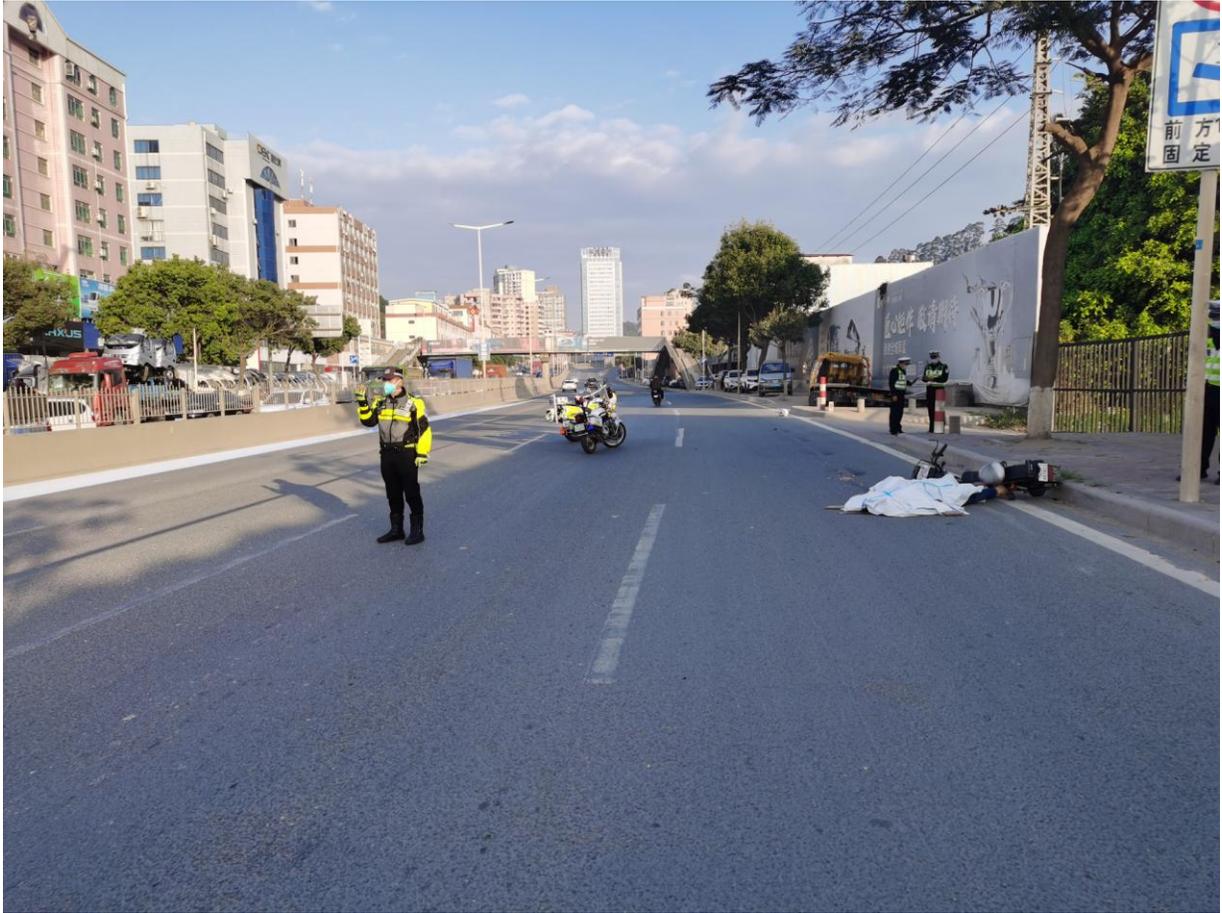
事故路段为东莞市樟木头镇国道 G2202545 公里 917 米处，呈南北走向，路段限速 60 公里/小时，道路中间设有水泥隔离带，沥青路面，单向四车道，道路宽度从左往右依次为 370cm、370cm、370cm、350cm。

图 1 事故现场道路情况
