# **东莞长安东莞市众诚机械设备科技有限公司 “4·23”一般机械伤害事故调查报告（公示版）**

东莞市政府事故调查组

2023 年 7 月

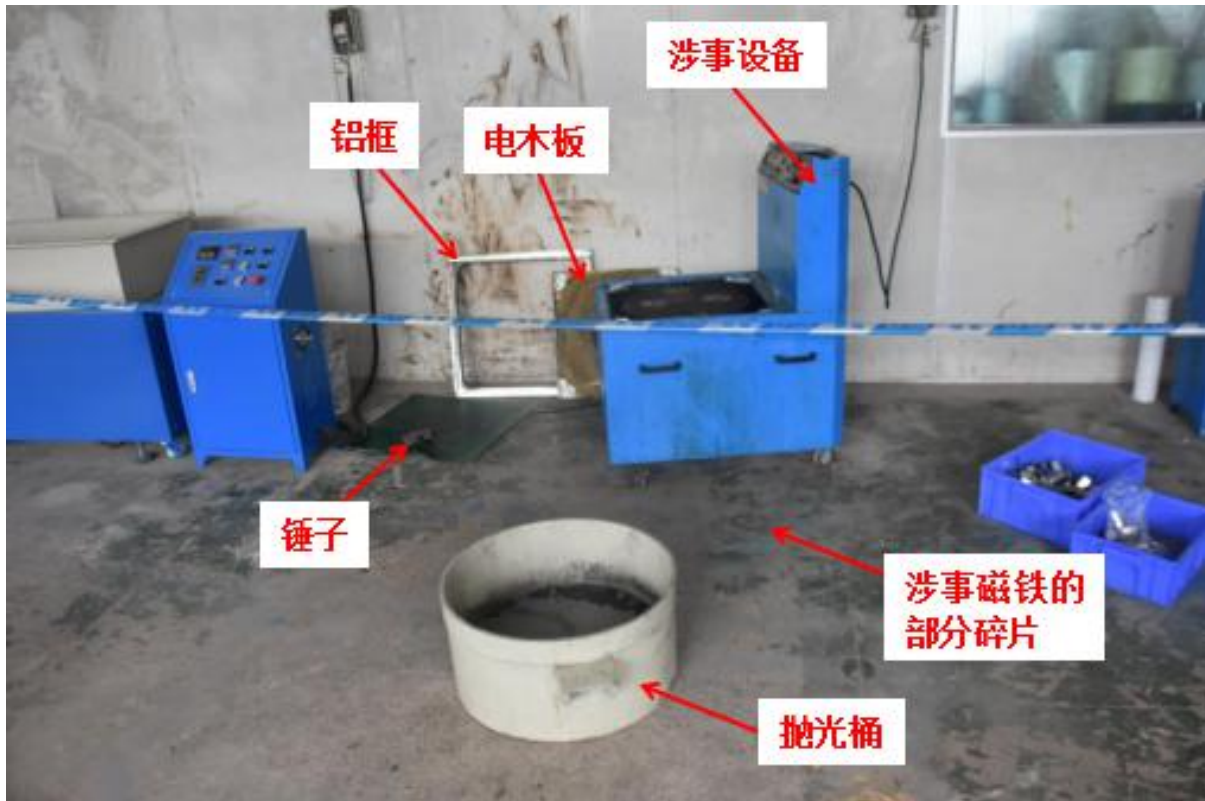
图 1 事故现场照片

事故现场照片如下图 1 所示：

1.涉事设备设计存在缺陷，电木板是转盘上部的唯一防护装置，在拆除转盘上部电木板的情况下，涉事设备仍能快速运转，说明拆卸电木板后不能切断涉事设备的电源，涉事设备的操作面板处也未见设有与维护维修相关的操作模式，不满足《生产设备安全卫生设计总则》（GB 5083-1999）的有关要求<sup>[1]</sup>。

2.固定涉事磁铁的涉事螺栓已存在裂纹，属于“带病运行”，事发时，由于转盘空载且快速运转，受损的涉事螺栓受到较大的离心力，上部薄弱部位的裂纹迅速扩展，导致该螺栓断裂，涉事磁铁飞出伤人。

3.当事人廖朝良安全意识不强，维修设备时在未将防护装置（电木板）装回的情况下便启动机器，导致事故发生。

（一）众诚公司要深刻汲取事故经验教训，加强安全生产主体责任落实。一是立即开展安全风险隐患大排查大整治，组织对全公司的作业场所安全风险进行全面排查，落实事故风险安全评估，消除事故隐患，并将整改情况反馈给东莞市长安镇厦岗社区居民委员会和东莞市应急管理局长安分局；二是结合企业实际，建立健全全员安全生产责任制、安全生产规章制度和操作规程；三是加强企业安全生产教育工作，立即开展安全生产“大学习、大讨论、大反思”活动，要组织员工学习操作规程，督促员工严格遵守操作规程，杜绝未经培训教育并考核合格的人员上岗作业。整改完成后，及时将整改情况反馈给东莞市长安镇厦岗社区居民委员会。
