# 东莞麻涌弘裕表面处理技术有限公司“4·7” 一般高处坠落事故调查报告

东莞市政府事故调查组

2023 年 8 月

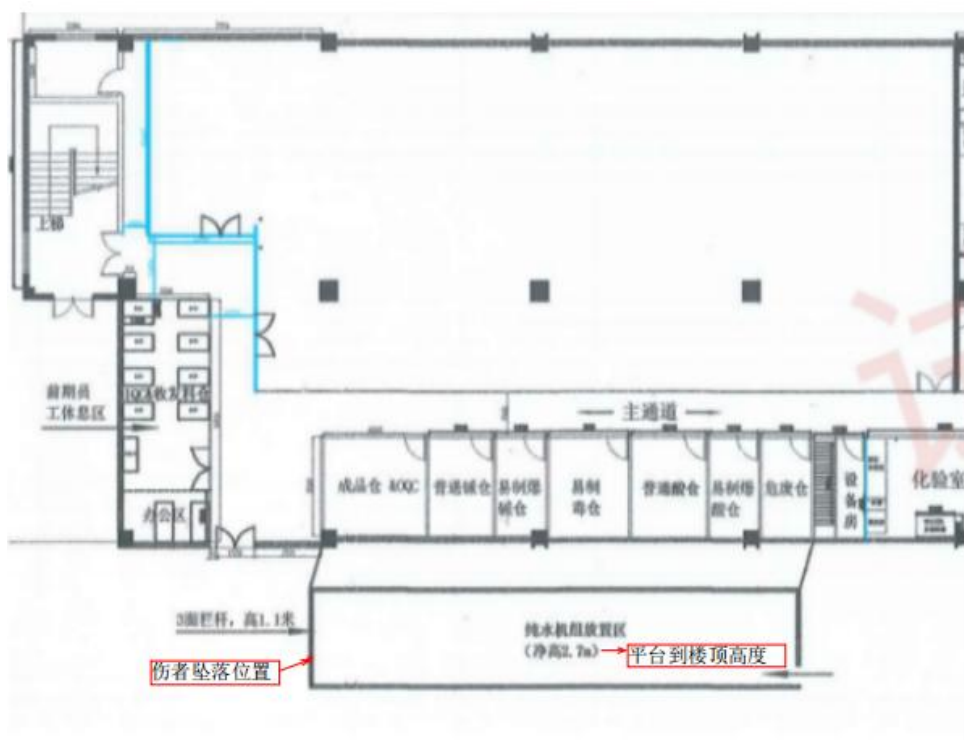
图 1 事故现场平面图

1.事故现场情况。弘裕公司位于豪丰环保工业园 C02 厂房首层，面积约 1629.42 平方米，阁楼装设一套纯水机设备，纯水机设备平台边沿设有防护栏杆，肖愿从距离纯水机设备 8 米处防护栏杆坠落（图 1、2）；肖愿最终坠落至阁楼下面员工休息室门前通道上（图 3）。

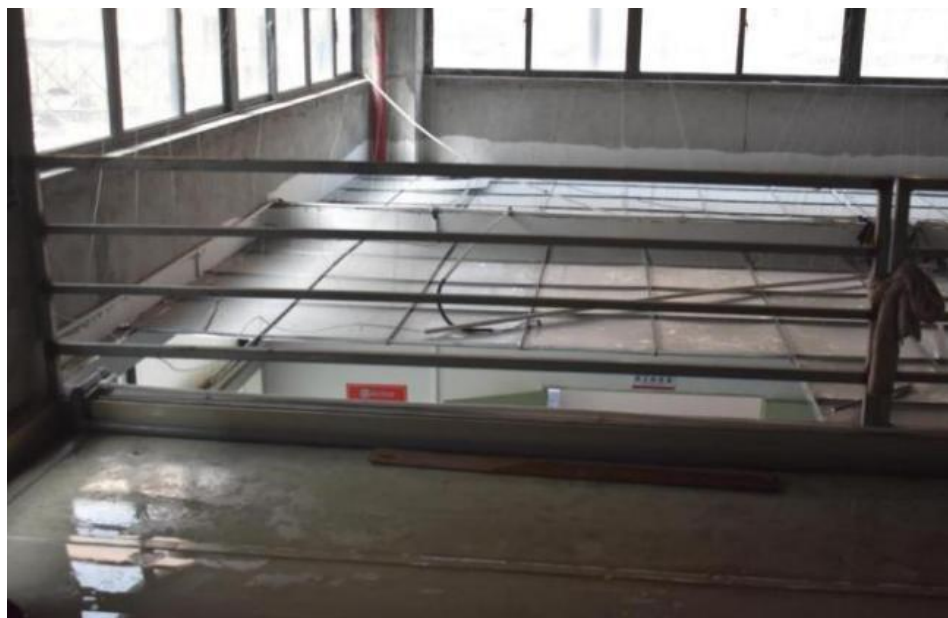
图 2 事发前的防护栏杆

2.弘裕公司阁楼纯水机设备平台防护栏杆使用螺钉进行固定，未按照标准要求使用螺栓进行固定安装<sup>[1]</sup>，且防护栏杆固定在角铁外侧，无法保证防护栏杆达到相应的强度。

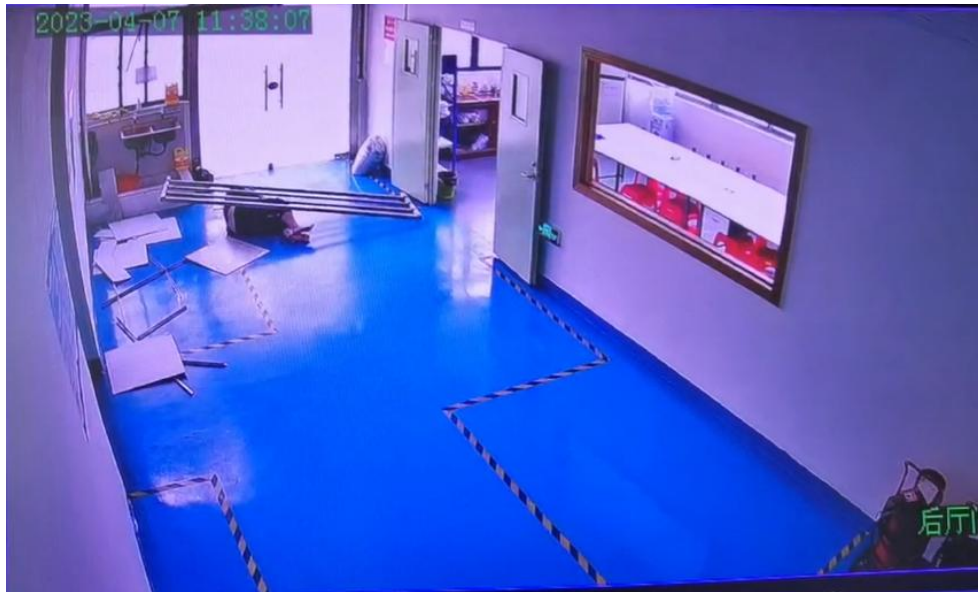
图 3 肖愿摔落位置

2023 年 4 月 7 日 10 时许，周克友、万彬、肖愿等人到达弘裕公司一楼阁楼纯水机设备平台更换纯水设备的软化树脂和流量表。11 时 10 分许，相关更换工作完成后，纯水设备进入自动调试阶段，周克友等 3 人在距离纯水机约 8 米的阁楼平台边沿休息。肖愿背靠阁楼平台防护栏杆休息时，突然连同防护栏杆一起坠落，在砸穿吊顶天花板后摔落在阁楼下方员工休息室门前通道上。坠落高度约 3.2 米。

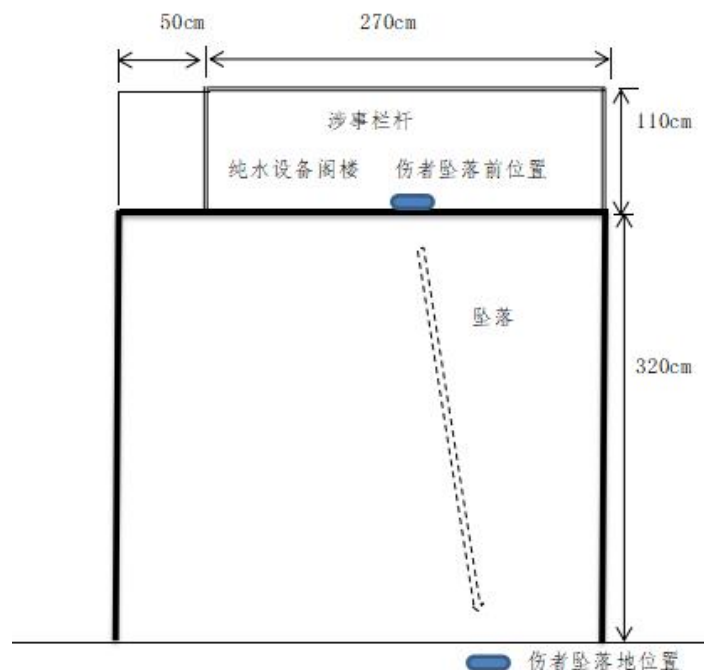
图 4 事发现场立面图

1.弘裕公司阁楼纯水机设备平台距离地面高约 320cm，平台边沿设有防坠落的镀锌铁质防护栏杆，防护栏杆高 110cm，长 270cm，另有长 50cm 为焊接固定（图 4）；

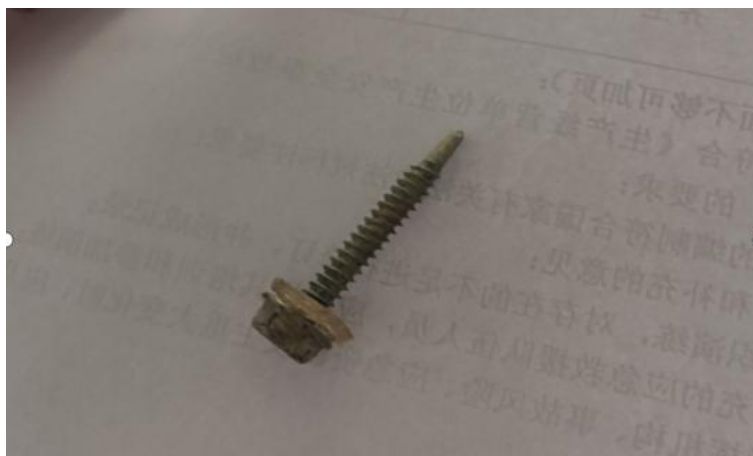
图 5 事发现场脱落的螺钉

2.涉事防护栏杆采用直径约 6mm 的螺钉固定，事发现场阁楼平台留下脱落的螺钉（图 5）；

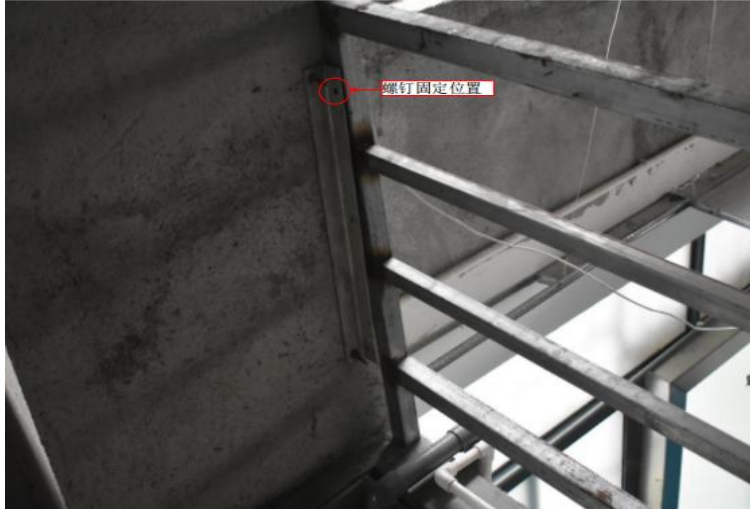
图6 防护栏杆安装在角铁外侧

3.现场防护栏杆一端通过螺钉固定在墙体角铁外侧(图 6)，另一端与 50cm 焊接的防护栏杆用螺钉固定。
