# 东莞谢岗精耐模具科技有限公司宿舍楼外墙 返修工程“4·24”一般高处坠落事故调查报告

东莞市政府事故调查组

2023 年 9 月

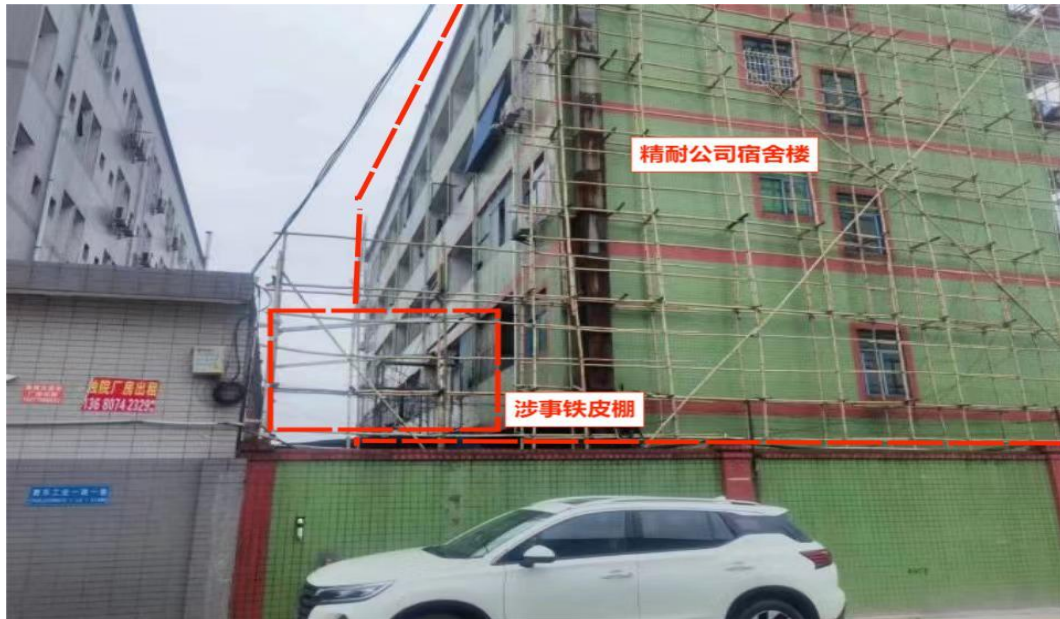
图 1 事故现场外照片

经现场勘查，事故现场位于精耐模具宿舍楼西侧铁皮棚处（见图 1）。现场内设立了两个由门式钢管脚手架搭设的三层作业平台，经测量，最高一层离地 5.4 米。平台与周边建筑物之间未形成可支撑保障人身安全的防护、防倾倒刚性连接。其中，文忠富坠落的具体位置在两个作业平台之间（见图 2）。

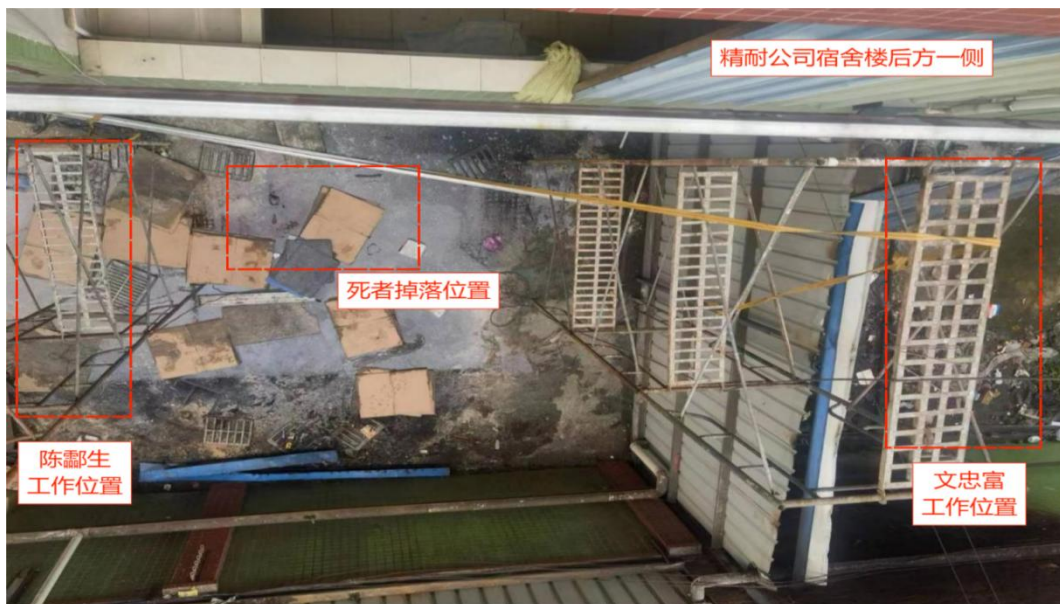
图 2 事故现场俯瞰照片

事故直接原因是：文忠富（死者）安全意识淡薄，忽视作业安全，使用不符合安全技术标准的作业平台<sup>[1]</sup>，在高 5.4 米的作业平台上，未按照《建筑施工高处作业安全技术规范》（JGJ80-2016）<sup>[2]</sup>的标准进行高处作业，其行为违反了《建筑施工高处作业安全技术规范》（JGJ80-2016）<sup>[3]</sup>的相关规定，导致文忠富在作业平台上作业时不慎坠落死亡。

| 参照标准 | 标准要求 | 现场做法 | 符合性 |
|---|---|---|---|
| | 6.3.1 落地式作业平台架体构造应符合下列规定：<br>作业平台高度不应大于 15m，高宽比不应大于 3:1；<br>作业平台应与建筑物进行刚性连接或加设防倾措施，不得与脚手架连接。 | 现场作业平台高宽比为 5.42:1.2>3:1<br>现场作业平台未与建筑物进行刚性连接，也未设置防倾倒措施。 | 否 |

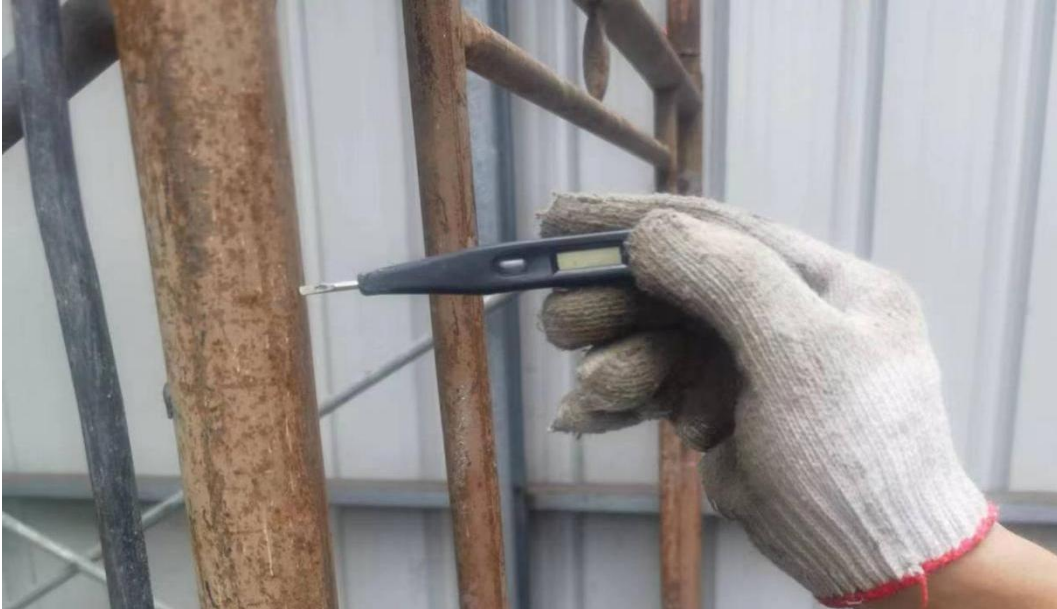
图3 现场电笔测试图

1.经现场测试，涉事脚手架上不带电，可以排除焊机电线漏电导致脚手架带电（见图 3）。
