东莞大朗钜润科技园污水处理池防腐工程 “7·30”一般中毒事故调查报告

东莞市政府事故调查组

2023年9月

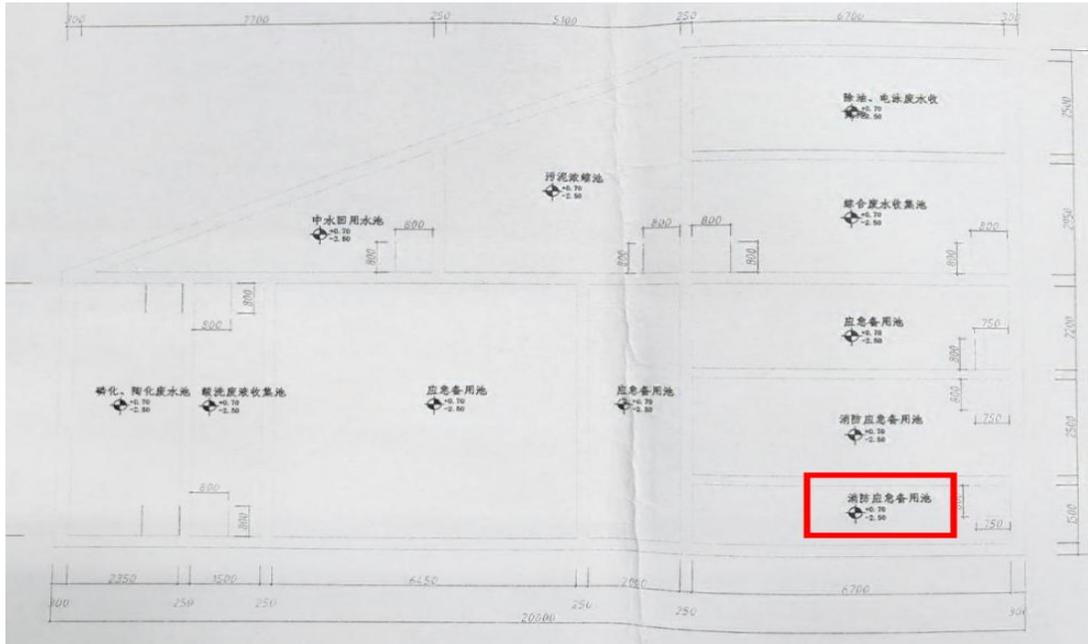
事故发生在钜润科技园污水处理站二期，二期土建工程由东莞市冠荣投资管理有限公司于 2019 年 12 月 1 日投资建设，2021 年初建成。污水处理站二期共 2 层，地上 1 层，地下 1 层，混凝土框架结构，建成后整体空置未投入使用，未办理建设项目环境保护设施“三同时”手续，地上建筑面积约 270 m²，共 10 个池子，地下建筑面积 270 m²，共 11 个池子。11 个地下池子在防腐工程施工图纸中（图 1）分别命名为酸洗废液收集池、污泥浓缩池、综合废水收集池、消防应急备用池等。涉事池子位于地下 1 层，长 6.7m、宽 1.5m、高 3m，设有池口 1 个，在施工图纸中标注为消防应急备用池，在《污水处理池防腐工程承包合同》标注为酸洗废液收集池。

图 1 施工图纸（涉事池子为右下角消防应急备用池）

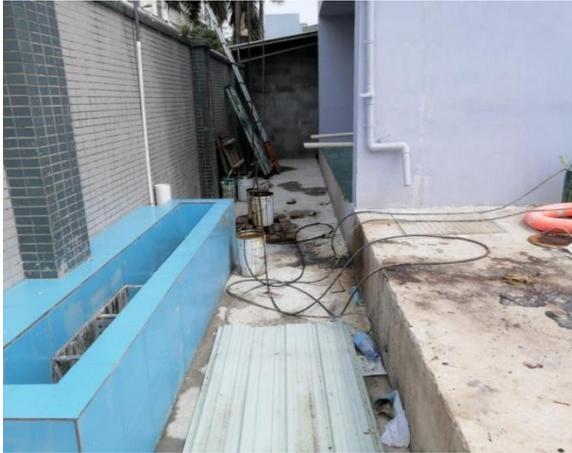
2022年7月30日上午，张永明、霍末莲、徐书文到钜润科技园进行地下污水处理池施工，张永明和徐书文负责在池底贴纤维布，霍末莲负责在池边裁剪布料并向下运送材料，11时许完成第一次涂刷和粘贴玻璃纤维毡。15时许，三人对污水处理池进行中涂，下池前张永明使用电风扇正对池口吹风（未使用鼓风机）。15时10分许，张永明通过梯子下池检查玻璃纤维毡干透情况，2分钟后，霍末莲和徐书文发现张永明连同梯子掉落在池底，张永明失去知觉。徐书文立即从其他地方搬来梯子，未采取任何安全措施，下池施救，2分钟后也晕倒在池底。

图3 事故发生后现场照片

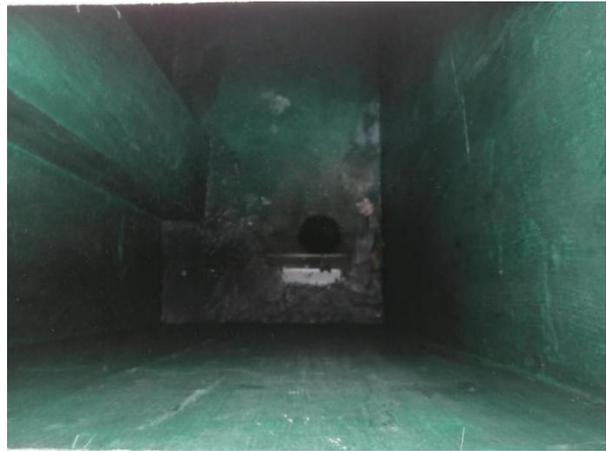
图4 污水处理池图片

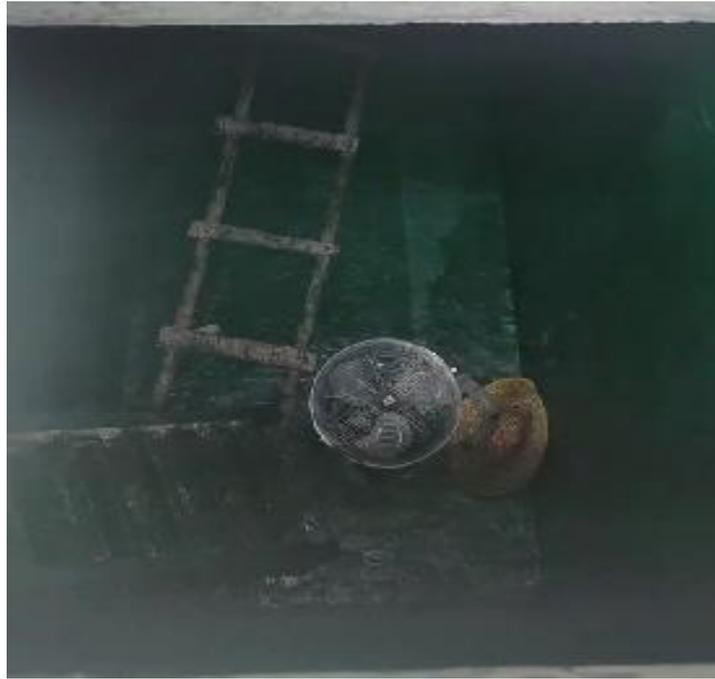
1.现场情况。事故发生后，由于应急救援处置现场已无法还原。根据当事人提供的视频材料、相关人员的询问笔录，事故发生后池内情况如下（图5）：事故污水处理池池底留有梯子2把、草帽1个和电风扇1台。

4.事故发生前池内情况。事故当天上午，池内完成第一次防腐底漆涂刷，中午下班休息期间，池口敞开，池内电风扇停止运转。

图 5 事故发生后池内情况（视频截图）
