# 东莞长安华茂电子集团有限公司“7·4” 一般粉尘爆炸事故调查报告

东莞市政府事故调查组

2023 年 10 月

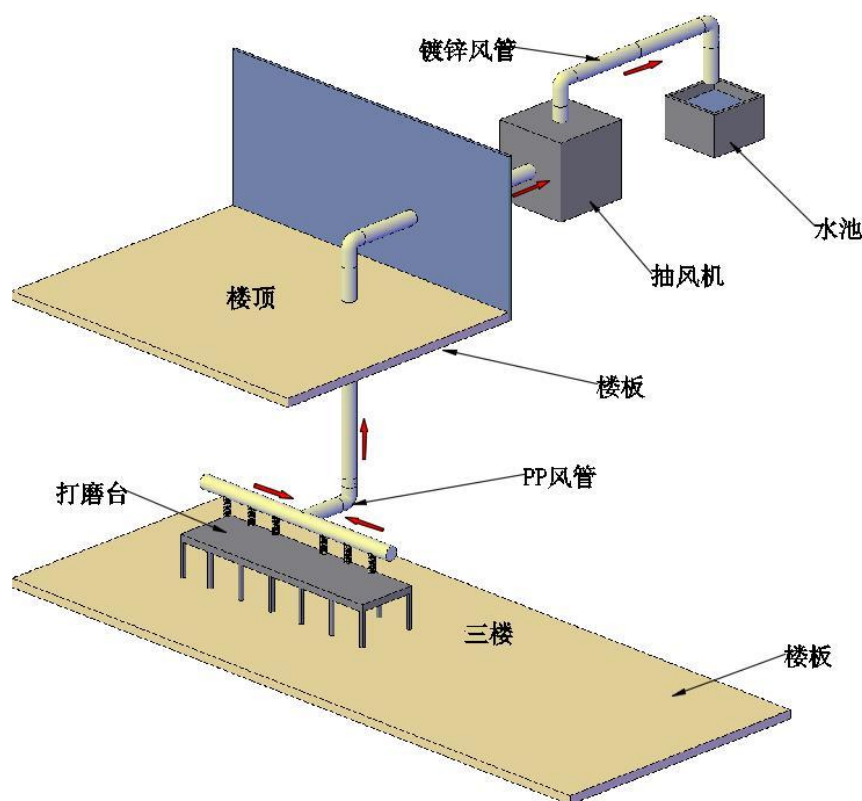
图 4 涉事车间粉尘收集处理系统示意图

**2.粉尘收集处理工艺。** 铝合金制品打磨抛光车间采用砂磨机、砂纸等进行铝合金制品表面打磨抛光处理，产生的粉尘主要为铝合金粉尘（AL 含量 97.7%，Mg 含量 0.83%）。华茂公司为满足环保要求，在打磨抛光工作台上设置 PU 塑料（聚氨酯材质）软管将工位产生的铝合金粉尘吸收后排入 PP 塑料（聚丙烯材质）主排风管道（穿越楼板连接到楼顶风机），再采用多翼型风机将主排风管内的粉尘吹入楼顶水箱沉淀后收集。

本起事故暴露出部分粉尘涉爆企业安全意识仍然不高，粉尘防爆风险辨识未开展；企业主要负责人、安全管理人员、涉粉岗位作业人员粉尘防爆专项安全教育培训工作缺失。涉事企业粉尘除尘系统未经过正规设计，除尘系统风管采用 PP 管道，并通过风机直接将铝合金粉尘吹入集水池，存在重大安全风险。粉尘涉爆企业监管部门底数不清，未将涉事企业纳入粉尘涉爆企业进行监管，未能排查出重大事故隐患并督促落实整改。

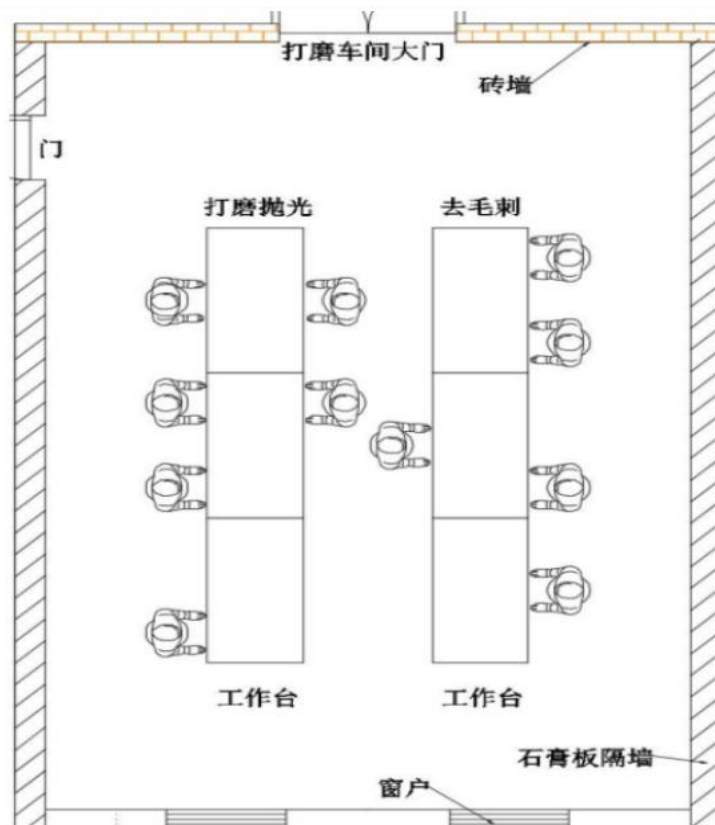
图 5 打磨抛光车间的平面布置图

**3.安全隐患。**铝合金制品打磨抛光车间建筑面积 75.1m<sup>2</sup>，层高 4.46m，采用石膏龙骨两面钉纸面石膏板（构造：12mm 纸面石膏板+80mm 空心+12mm）与车间其他区域进行防火分隔至楼板底面基层，采用的石膏板耐火极限为 0.33h，不符合《铝镁制品机械加工粉尘防爆安全技术规范》（AQ 4247-2016）的相关规定<sup>[1]</sup>；隔墙上的门仅设置了门帘，未安装甲级防火门，不符合《建筑防火通用规范》（GB 55037-2022）的相关规定<sup>[2]</sup>；铝合金打

磨抛光车间内的空调等电气设备及线路整体不防爆，不符合《爆炸危险环境电力装置设计规范》（GB55058-2014）的有关规定<sup>[1]</sup>。

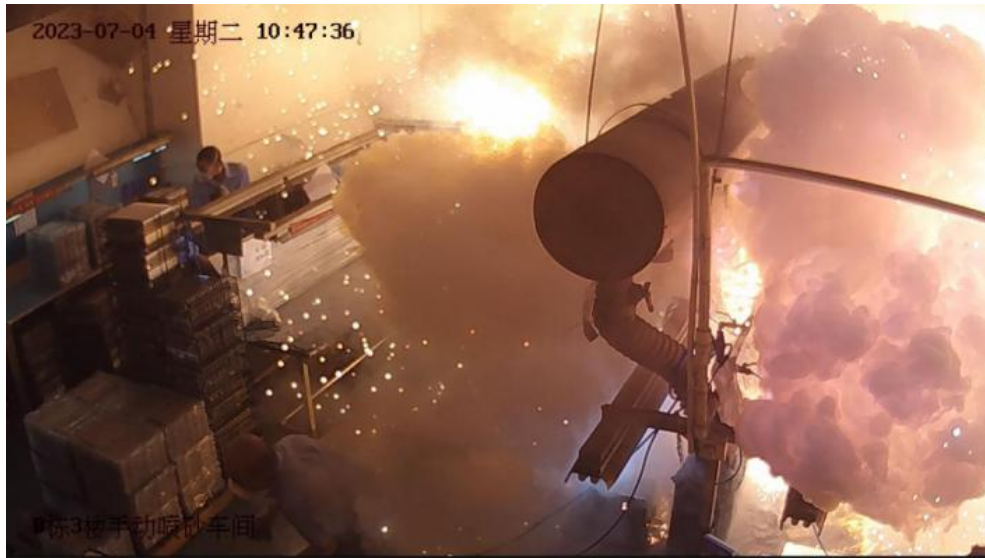
图 7 涉事车间瞬间爆燃

10时47分35秒（视频监控显示），车间打磨线上方除尘管道有烟气和粉尘喷出。10时47分36秒，车间内打磨线除尘

主管道发生强烈爆炸（图 7）。10 时 47 分 37 秒至 46 秒，车间内发生数次小规模爆燃。随后，车间被大火和浓烟吞没。

（2）多次爆炸原因。爆炸冲击波从楼顶管道通过管道接口分支软管喷入车间，同时爆炸冲击波将管道内积聚的铝合金粉分散至车间内，继而引发多次爆燃。

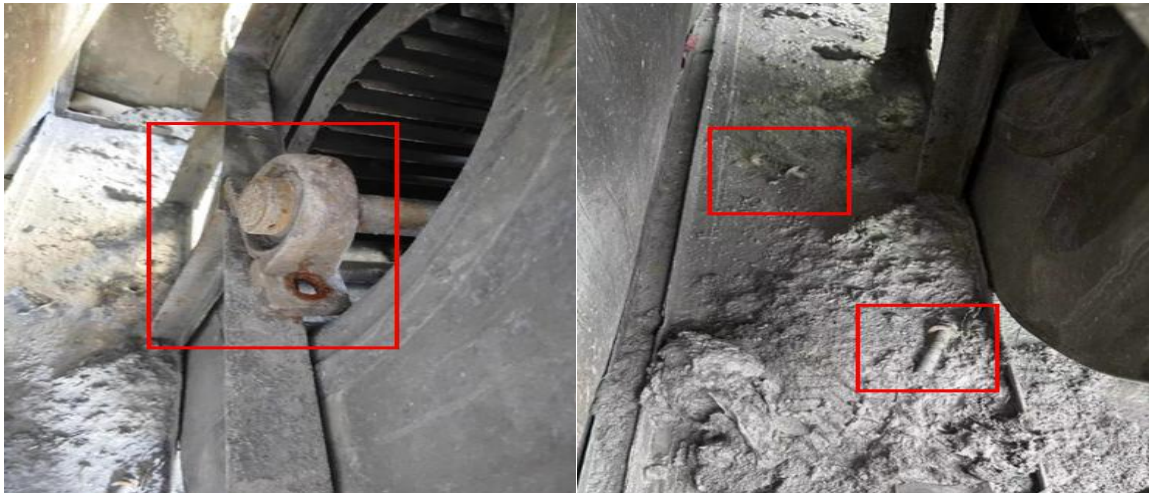
图 8 轴承座固定螺栓松脱掉落

（1）初始爆炸原因。铝合金打磨抛光车间除尘系统中的风机前端水平管道内积聚有较多铝合金粉尘且扬起的粉尘与空气混合后达到粉尘爆炸最低浓度（爆炸下限）；多翼型风机轮靠隔墙一侧的两根用来固定轴承座的螺栓松脱掉落（图8），造成风机剧烈抖动，风机风轮跑偏后与外壳发生剧烈摩擦（图9），产生的机械火花引燃风机腔体内和风机前端水平管道内扬起的铝合金粉尘云，产生初始爆炸。

全风险清单<sup>[1]</sup>；二是自行改造铝制品打磨抛光车间，未进行粉尘防爆安全设计，使用的除尘系统（安全设备）不符合国家标准要求<sup>[2]</sup>；三是未定期对除尘系统的风机进行维护保养，未能及时发现并消除固定轴承座的螺栓松脱、风轮跑偏与风机外壳发生剧烈摩擦产生机械火花的安全隐患<sup>[3]</sup>；四是未对涉及粉尘防爆的生产、设备、安全管理等有关负责人和粉尘作业岗位等相关从业人员进行粉尘防爆专项安全生产教育和培训，使其了解作业场所和工作岗位存在的爆炸风险，掌握粉尘爆炸事故防范和应急措施<sup>[4]</sup>。
