# 东莞凤岗井井道建筑工程有限公司“6·21” 一般机械伤害事故调查报告

东莞市政府事故调查组

2024 年 1 月

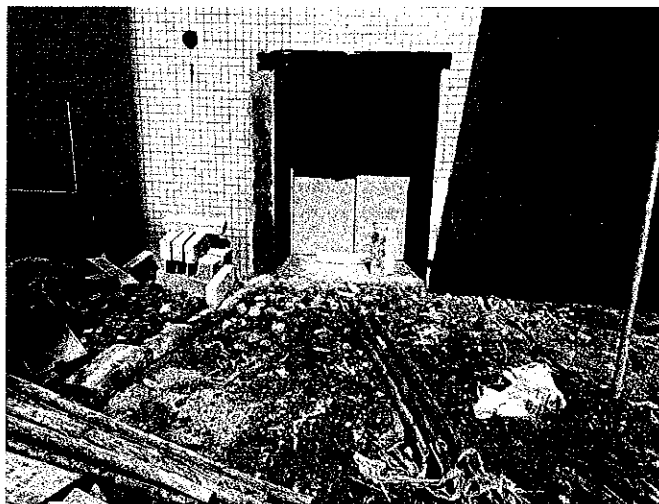
图 1 事故位置示意图

事故发生在 6 月 21 日，应急管理部门于 6 月 24 日获悉事故情况，此时事故现场已被破坏，涉事角磨机已被井井道公司丢弃<sup>[1]</sup>，无法找寻，现场无监控设备。事故现场地面堆放有一些木板及木桩，地板未铺设混凝土。
