# 东莞东坑“7·16”一般道路交通事故 调查报告

东莞市政府事故调查组

2023年12月

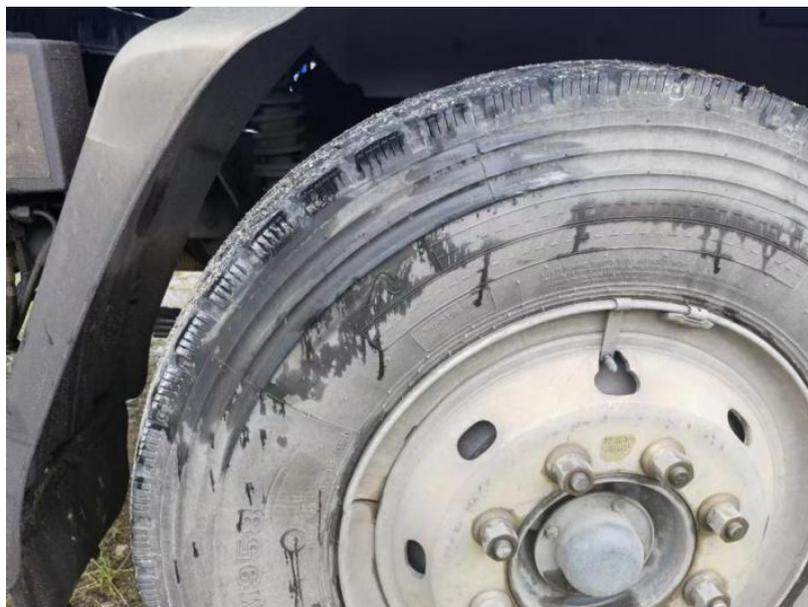
3.车辆痕迹。粤BFM469号重型厢式货车右侧前部有刮碰，无号牌两轮电动车左侧有刮碰。

图1 涉事货车车轮刮痕

1.东坑交警大队委托广东康怡司法鉴定中心对无号牌电驱动两轮车与粤 BFM469 号重型厢式货车是否发生过接触碰撞进行鉴定，鉴定意见：粤 BFM469 号重型厢式货车右侧前部与无号牌电驱动两轮车左侧发生过刮碰，两轮车倒地后其前轮右侧遭粤 BFM469 号重型厢式货车第二轴右外轮碾压可以成立。

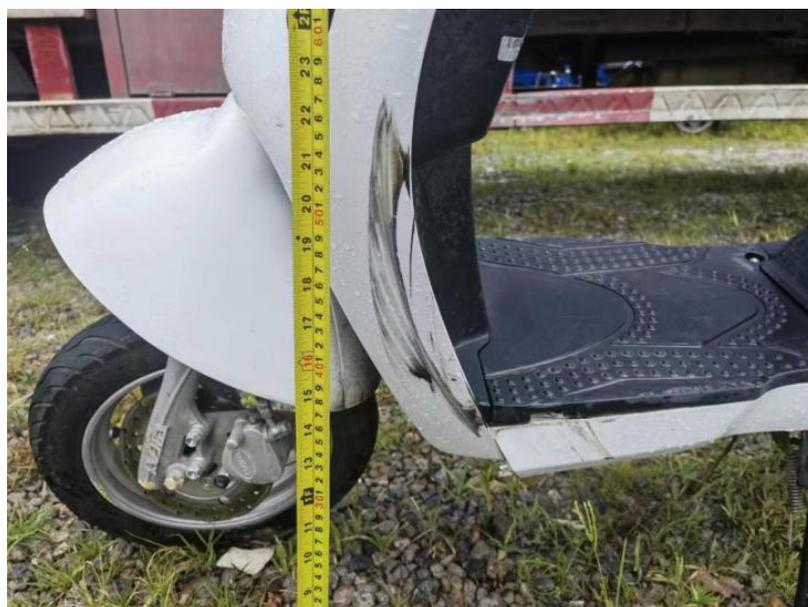
图2 涉事电动车刮痕
