# 清溪镇 2022 年“12·5”一般高处坠落事故 调查报告

清溪镇 2022 年“12·5”一般高处坠落事故调查组

2023 年 12 月

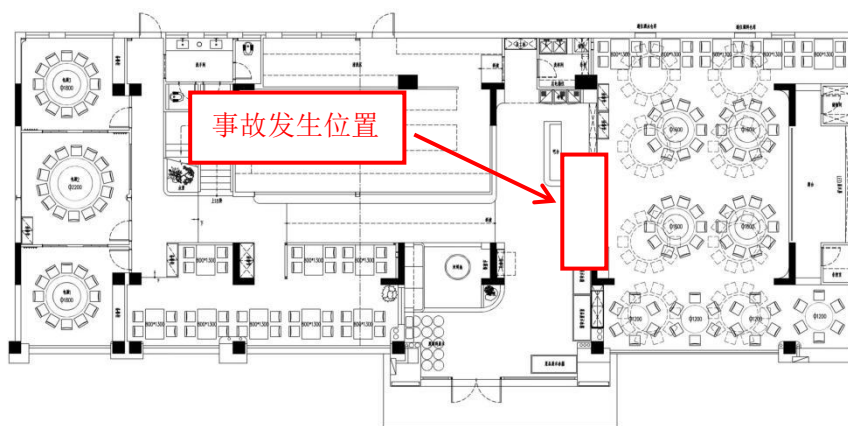
图 1 事故发生平面示意位置

1、事故发生时，袁建乐在 1 层宴会厅大厅门口位置（如图 1）作业，所站的施工操作平台高度为 2.7 米，属于高处作业<sup>1</sup>。
