# 东莞洪梅御棋坊工艺品有限公司“8·2” 一般起重伤害事故调查报告

2024 年 4 月

2022年8月2日19时22分左右，位于广东省东莞市洪梅镇梅沙村的东莞市御棋坊工艺品有限公司内发生一起起重伤害事故，造成1人死亡。

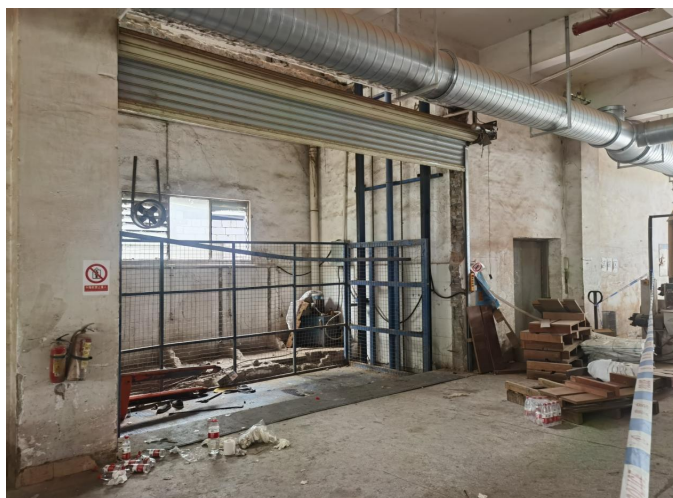
事故发生于御棋坊公司的升降平台处，卢生光随升降平台工作台从四楼坠落至一楼（见图 1），坠落高度约 13.55m。

图 1 卢生光坠落现场

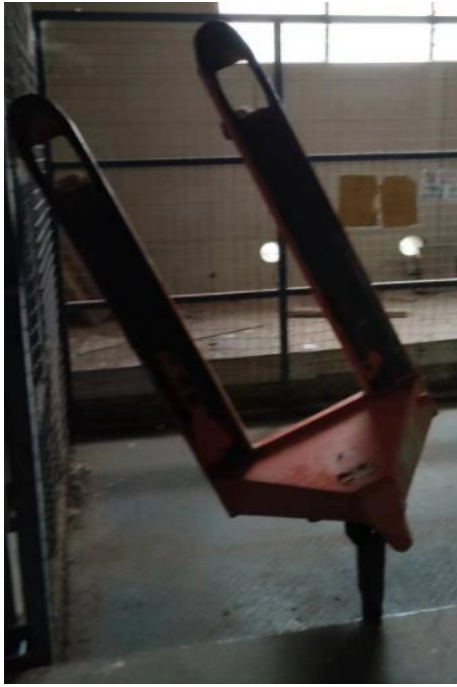
事故当天 17 时 20 分许，搬运车手柄卡住升降平台工作台发生故障（见图 2）。从当时的照片可见，搬运车手柄上部手抓部位的双耳环卡在四楼横梁与工作台之间，将整辆搬运车倒竖起来，工作台在比楼面低约 0.3m 处被卡停。卢生光是在四楼处理搬运车卡住工作台故障时，随工作台一同坠落至一楼，现场还留有当时使用的工具（见图 3）。

图 2 搬运车手柄卡住工作台故障

运车手柄偏出了工作台出口一边的边缘，上升时碰到四楼横梁，横梁阻挡手柄上升，随着工作台上升，手柄被压得越来越低，直至将手柄反转并将搬运车底座竖起（见图 2），并在工作台比楼面低约 0.3m 处将工作台卡停。涉事搬运车在卡住工作台后被拆除的情况见图 11。涉事搬运车碰撞四楼横梁留下的痕迹见图 12。

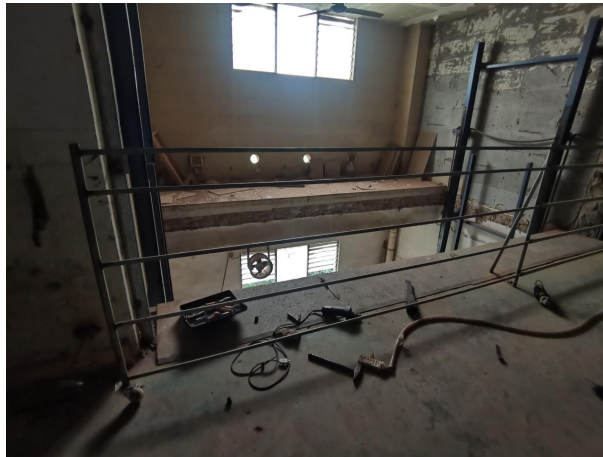
图 3 事发时四楼的情况

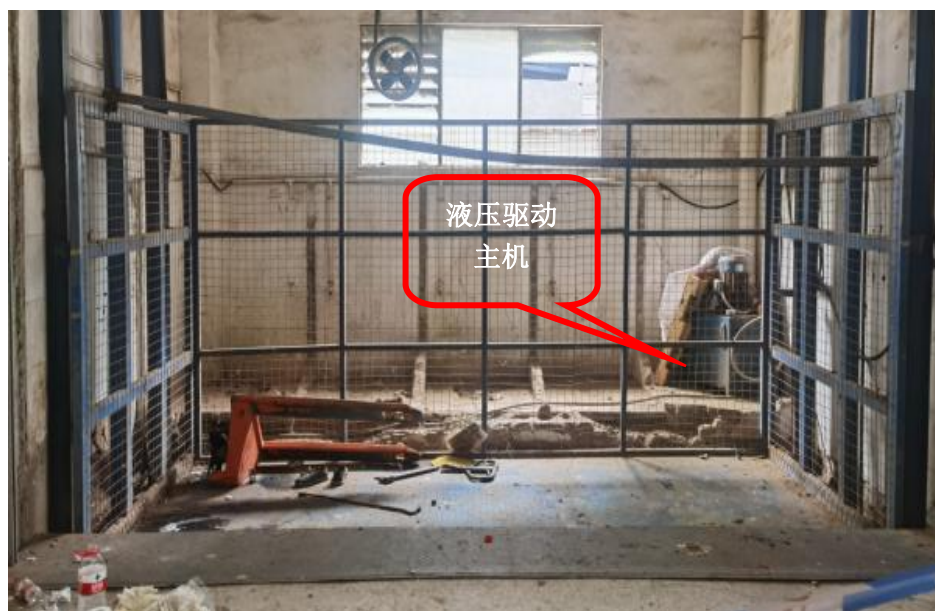
涉事升降平台（见图 4）是由东莞漩渦家居有限公司负责人温秉和于 2019 年 11 月左右找人购买并安装，未能提供购买记录、安全操作规程、验收报告等资料，后厂房转租给御棋坊公司，涉事升降平台随厂房一并提供给御棋坊公司使用，双方未就涉事升降平台日常维保事宜进行约定。井道由

车间原洗手间的位置打通改装而成，工作台可从一楼起升至四楼，设备安装时未向有关部门进行报备，经洪梅镇住房和城乡建设局现场核查，涉事部位未改变房屋主体结构。

图 4 涉事升降平台

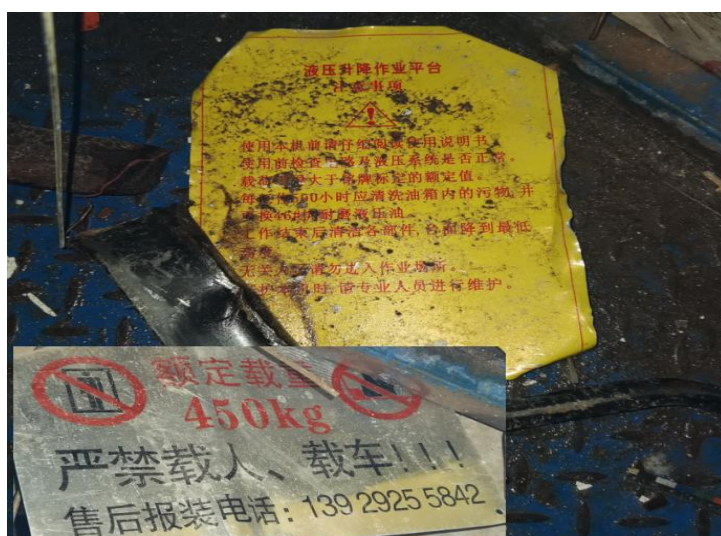
经现场勘查，涉事升降平台的工作台为长方体，长约 4.50m、宽约 2.0m、高约 2.25m；工作台比一楼楼面低约 0.34m，底部的缓冲装置被破坏，没有移位现象；三个侧面均用护栏与铁网格围蔽，正面为开放式，未设置围栏门；工作台中留有“液压升降作业平台注意事项”标识和“额定载重 450kg、严禁载人、载车”警示标志（见图 5）。液压驱动主机安放在靠外墙的一角（见图 6），型号：YE2-132M-4；额定电压：380V；额定功率：7.5KW。经事故调查组发函至东莞市市场监督管理局洪梅分局核实，此升降平台不属于特种设备。

图 5 工作台留有的注意事项标识及警示标志

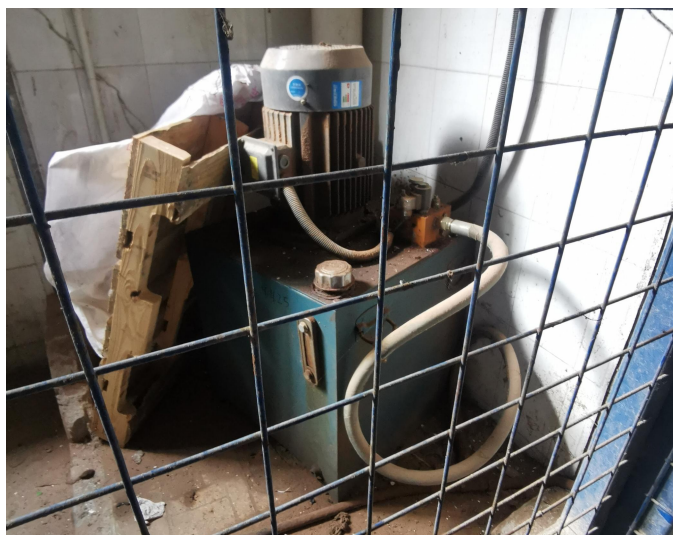
图 6 液压驱动主机安放在靠外墙的一角

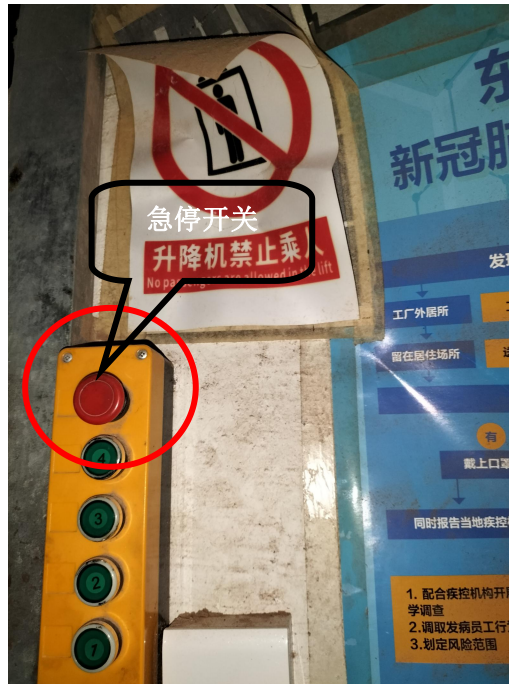
一楼升降平台右侧中部有一个黄色、长方形的楼层控制器（每个楼层均有），由五个按键组成，四个楼层按键为绿色，最上一个红色的是“急停开关”。“急停开关”是为了保障装卸货安全，在任一个楼层按下“急停开关”，其他楼层的按键均不能使用。楼层控制器旁张贴有严禁载人标志（见图 7）。每一楼层升降平台井道口都装有电动卷闸门，卷闸门前还有一道推拉式三角防护栏，作为卷闸门打开后的防护装置。

图 7 每个楼层张贴的严禁载人警示标志

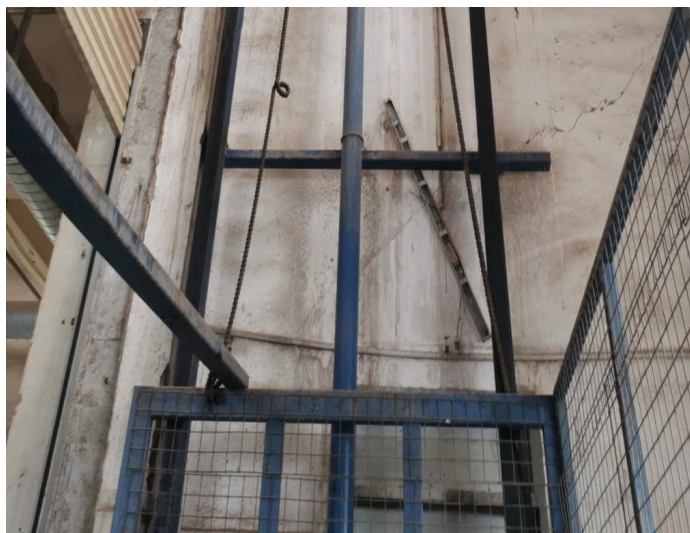
涉事升降平台是一种导轨链条式升降作业平台，采用旁置油缸，在起升时由电机带动齿轮泵转动抽油进入油缸，油缸在液压油的压力作用下驱动油缸活塞杆向上运动，带动链条向上升高；链条固定在升降平台工作台上，带动工作台上升。下降时，在工作台自重作用下，通过电磁阀将油缸液压油回流到油箱内，驱动油缸活塞杆向下运动，带动链条下行，链条带着工作台平稳下降。经现场勘查，涉事升降平台两条竖向的油缸活塞杆及与之相连的横杆已收缩到原位，没有受损痕迹；与横杆相连的左侧两条链条断裂（即升降平台被卡住一侧），靠外的一条链条断裂成几段（见图 8、图 9）；右侧的两条悬挂链条没有断裂现象。

图 8 左侧两条悬挂链条断裂情况

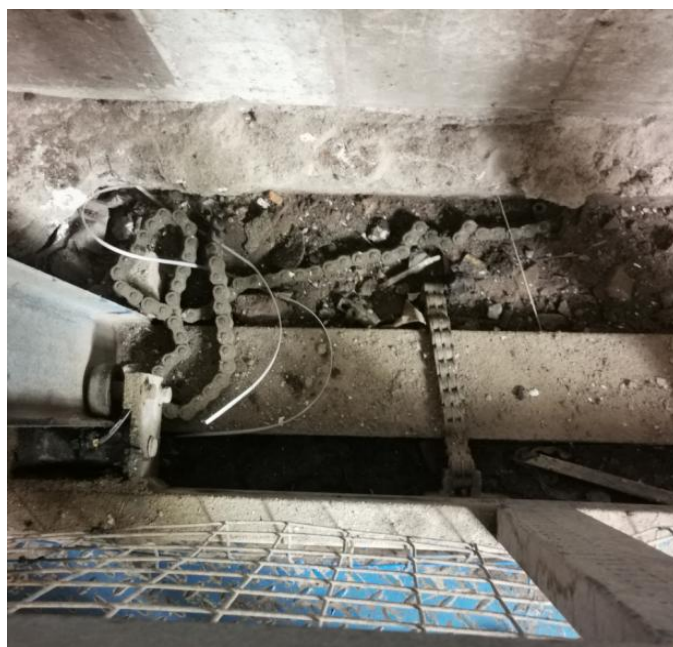
图 9 断裂的链条跌落在地面

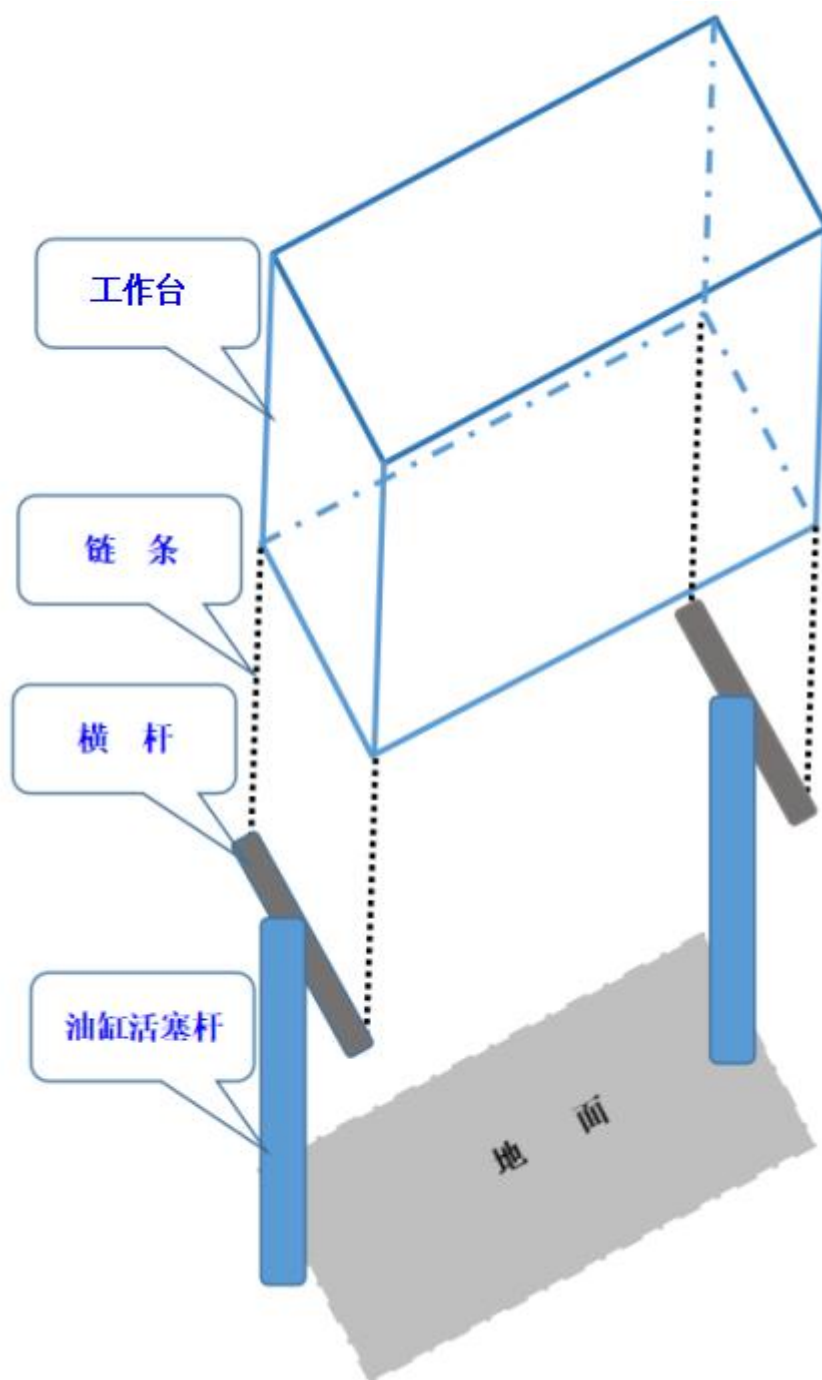
经专家组认定，涉事升降平台工作台刚被搬运车手柄卡住时，产生的横向阻力施加给导轨，减慢工作台上升速度，但也迫使液压系统压力升高，进一步推动工作台上升；当压力升到规定的数值时，为了保护液压系统安全，溢流阀会自行打开卸压，一部分液压油通过溢流阀流回油箱，使升降平台保持一定的压力来维持上升的动力，与横向施加给导轨的

阻力之间处于平衡，工作台不能上升也不可能下降，如果卡住导轨的压力消失，此时工作台还会完成原来的上升指令。当卢生光将卡住工作台的搬运车手柄打松动，施加给升降平台导轨的压力消失，此时工作台应按原来的指令上行，但现状是工作台快速坠落，说明控制升降平台的动力已经消失，液压系统不起作用，同时“急停开关”也没有人按下，以控制其他楼层的按键不能动作。此时，应该是有人按了下降的按键，给了升降平台液压系统下降的指令，将油缸液压油回流到油箱内，驱动油缸活塞杆及与其相连的横杆、链条向下运动到指定楼层。事后可以看到两条竖向的油缸活塞杆及与之相连的横杆收缩到原位，期间有人在一楼按下按钮，将升降平台降至一楼。在升降平台油缸活塞杆及与其相连的横杆、链条向下运动时，因工作台被卡，导轨受压，工作台维持在高处无法下降，此时工作台处于无动力支撑的悬空状态（示意图见图 10）。据徐永胜的笔录反映，在处理搬运车卡住工作台故障时，他按过三楼的按钮，卢生光随后也按过按钮，其间听到液压运行的声音，与上面的分析一致。所以，当卢生光将卡住工作台的搬运车手柄打松动时，横向施加给导轨的压力消失，工作台快速向下坠落，导向轮与导轨发生摩擦，发出刺耳的响声，并最终坠落至一楼。

图 10 坠落事故发生前工作台处于无动力支撑的悬空状态示意图

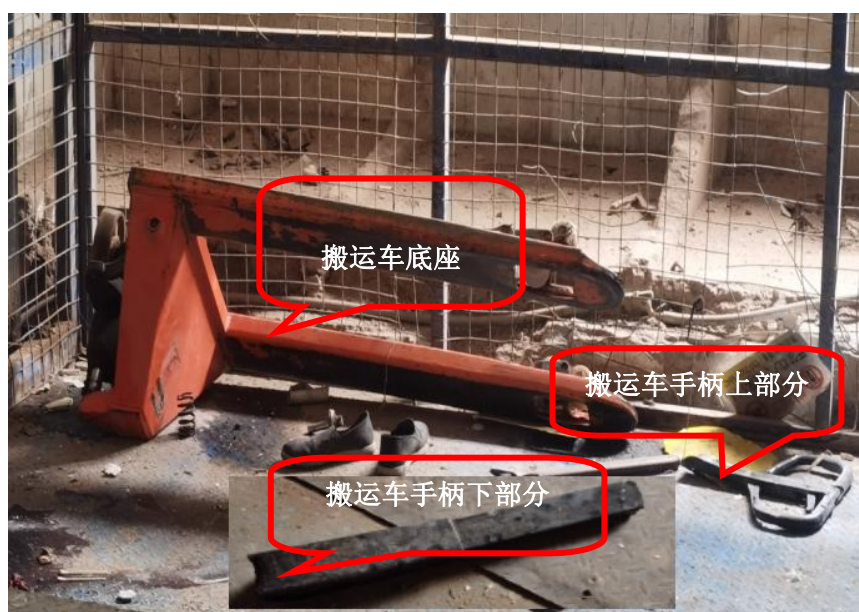
图 11 涉事搬运车在卡住工作台后被拆除的情况

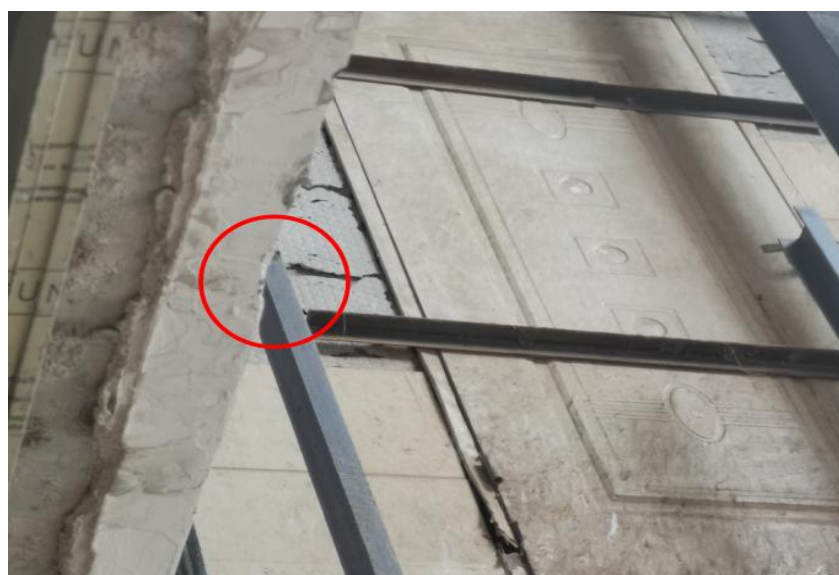
图 12 涉事搬运车碰撞四楼横梁留下的痕迹
