# 东莞横沥迈泰热传科技有限公司“3·1” 一般机械伤害事故调查报告

东莞市政府事故调查组

2024 年 6 月

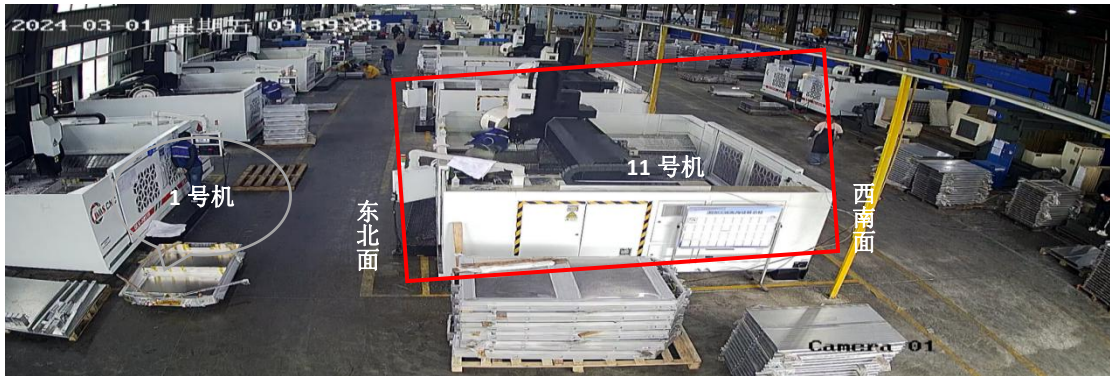
图 1 事故现场

事故现场位于迈泰公司 CNC（数控机床）车间。该车间呈长方形，入口是西北方向，CNC 设备分三排布置，有不同型号共 20 余台（见图 1）。

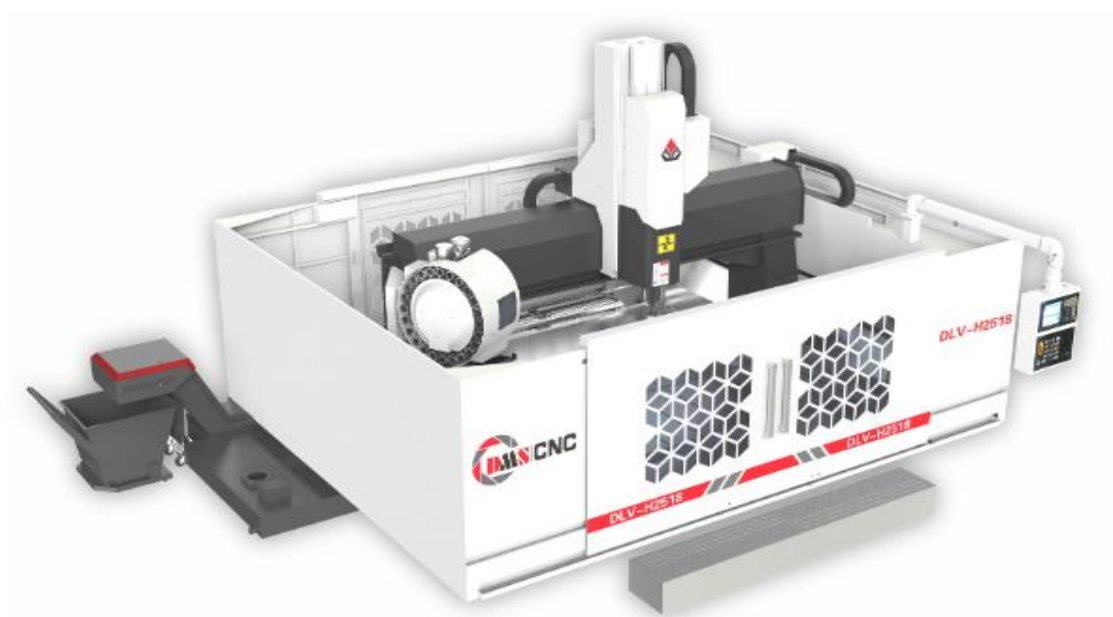
图 2 涉事的 DLV-H2518 型号 CNC 模型图

涉事的 CNC11 号机，由广东德玛士智能装备有限公司于 2023 年生产，位于 CNC 车间西北面入口处中间第一台，东北面是相邻的 CNC1 号机，涉事的 CNC11 号机型号为 DLV-H2518(见图 2)，卧式设计，用于对铝合金框架进行钻孔、攻丝、铣削、镗孔等有序精密加工。四面由钢板围蔽成箱体结构，长宽高分别约 5.10\*3.80\*1.86m。DLV-H2518 规格参数：

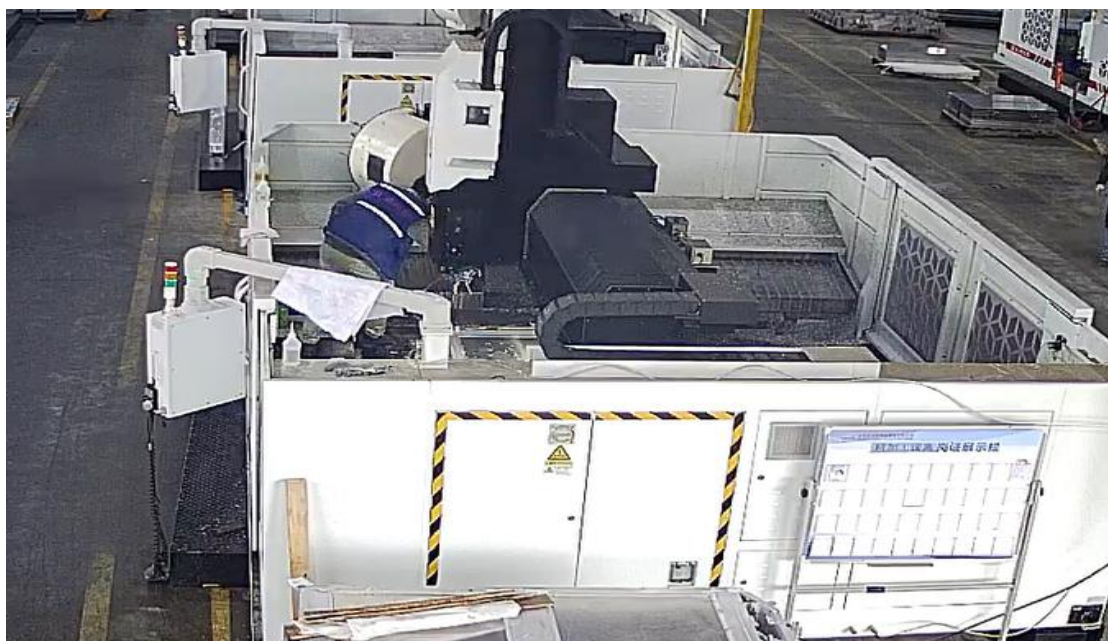
图4 机械臂撞击蒙桂良前的情况

蒙桂良在进行吹扫作业时，头部伸入机械臂运行轨迹，被运转的机械臂撞击头部而死亡。机械臂撞击蒙桂良前的情况（见图4）。

蒙桂良忽视安全，在 CNC 设备运转时进入其运行区域内进行吹扫作业，吹扫过程与机械臂的运行轨迹重合，被机械臂撞击头部，导致事故发生。

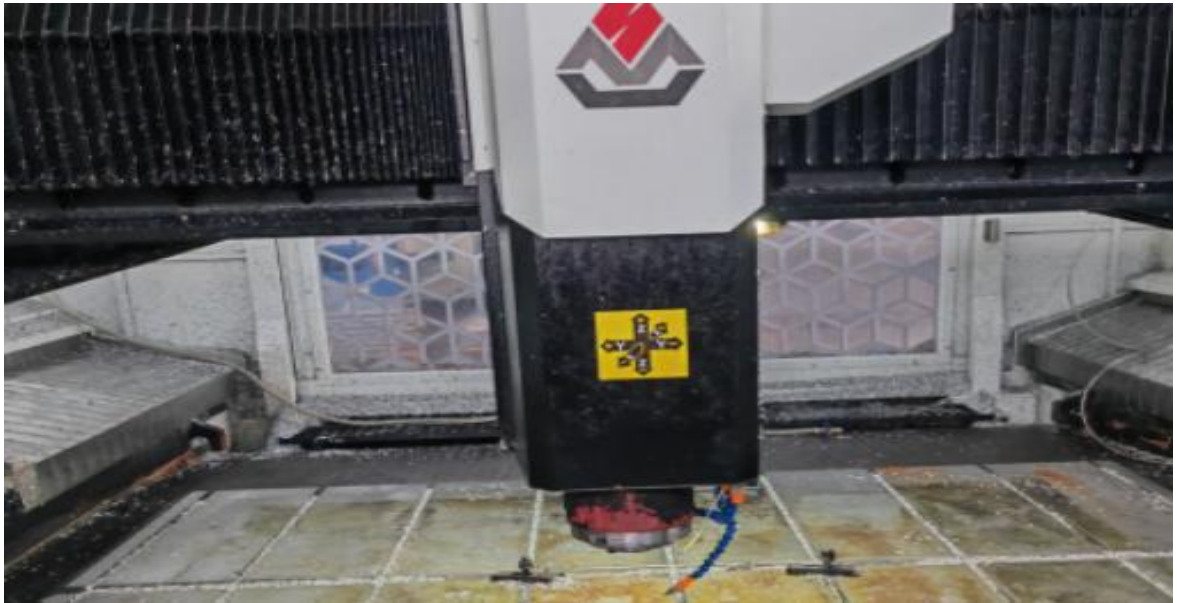
图 5 涉事 CNC11 号机的机械臂

涉事 CNC11 号机的机械臂是钢结构，高约 2.4m，横截面 0.37\*0.33m，Y/Z 轴移动速度 50/36 m/min，由此可见，机械臂撞击蒙桂良时的速度为 50 m/min（涉事 CNC11 号机的机械臂见图5）。

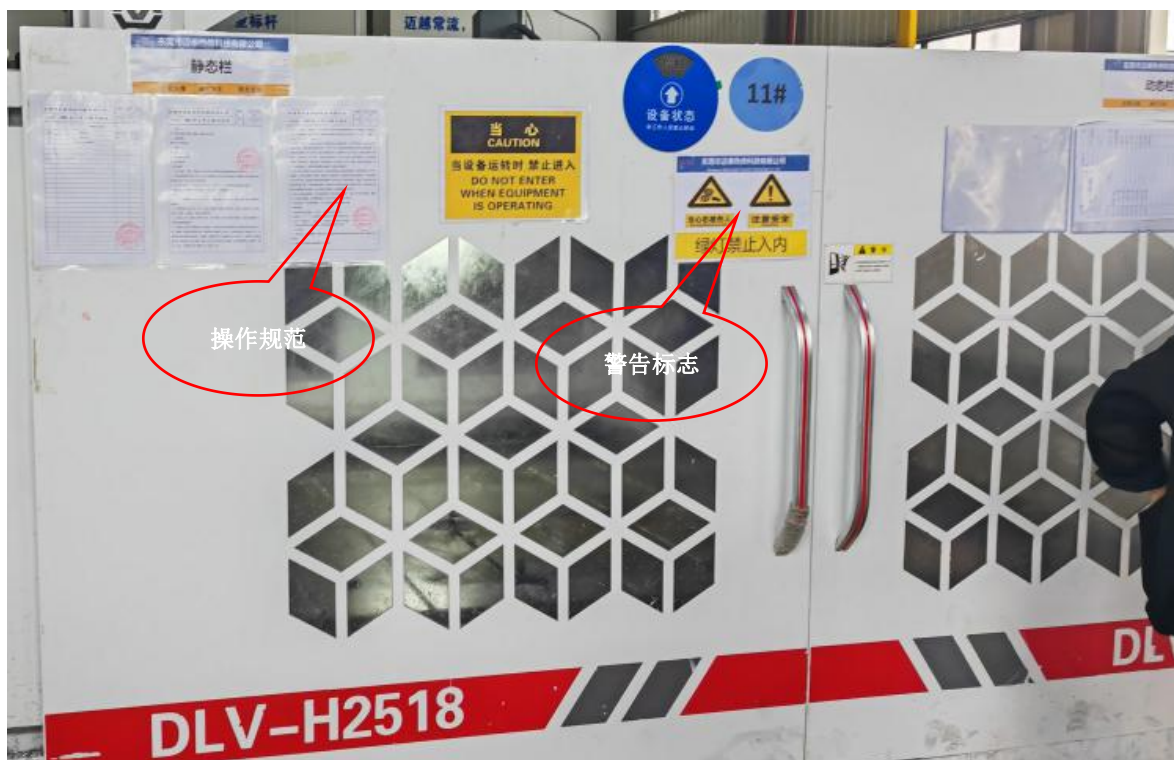
图 6 CNC11 号机箱体门上张贴的标志标识

迈泰公司未启用 CNC 设备上“开门即停机”的安全联锁功能<sup>[1]</sup>（设备出厂默认有此功能），CNC 设备运转时，操作人员可随时打开箱体门并进出，设备信号灯的绿灯一直闪亮，CNC 设备仍正常运转；迈泰公司也未通过现场管理的手段，严禁操作人员在设备运转时进入，CNC11 号机箱体门上警告标志要求的安全措施，管理人员和操作人员均未执行，未采取技术、管理措施消除事故隐患。

涉事 CNC11 号机箱体防护门由两扇推拉门组成，每扇门高约 1.65m（内高约 1.36m），宽约 1.25m，上面张贴有迈泰公司制作的多项标志标识（见图 6），包括：《CNC 加工中心操作规范》、警告标志、设备编号标志、设备状态标志、点检记录表等；其中黄色警告标志包括：当心，当设备运转时禁止进入；绿灯禁止入内；当心机械伤人、注意安全。还有设备自带的警告：机床自动运转时，禁止打开防护门，不可预测之物可能飞出造成人身伤害；防护门移动时小心挤压手。

正常运转，CNC1 号、CNC2 号、CNC11 号均是如此；CNC11 号机操作员蒙桂良，在设备运转时还反复多次进入箱体内部的北侧角落坐下休息，事发时还在设备运转时进行吹扫作业。由此可得知，设备运转时，操作人员进入 CNC 设备内部是一种常态；CNC11 号机箱体防护门上的警告标志，管理人员和操作人员均未执行。

经事故调查组现场试验，设备运转状态下，打开 CNC 设备的箱体防护门，设备仍能正常运转，设备的箱体防护门不具有安全门的功能。

一是应立即对 CNC 设备设置箱体防护门与机械控制装置联锁，防止操作人员在设备正常运转时进入，并定期检查，保障其有效运行，消除此类安全隐患，提升设备设施本质安全水平。二是应加强作业现场安全管理。当操作人员必须在设备运行时进入 CNC 箱体内部观察或调试，操作人员应向现场管理人员提出申请，做好安全防护措施，设置专门监护人员等，确保操作人员安全。定期巡查、检查或督导，制止和纠正违反操作规程的行为。三是应对使用的设备设施进行风险辨识，并结合设备的特点和安全操作要求，编制此类设备的安全操作规程，指导操作人员安全作业。操作人员应严格遵守安全操作规程，严格执行“当设备运转时禁止入内”“绿灯禁止入内”等规定。四是应为从业人员提供符合国家标准或者行业标准的劳动防护用品，包括安全帽、护目镜等，指导从业人员做好安全防护措施，确保作业安全。
