# 东城街道“4·16”一般物体打击 事故调查报告

东城街道“4·16”一般物体打击事故调查组

2020年7月

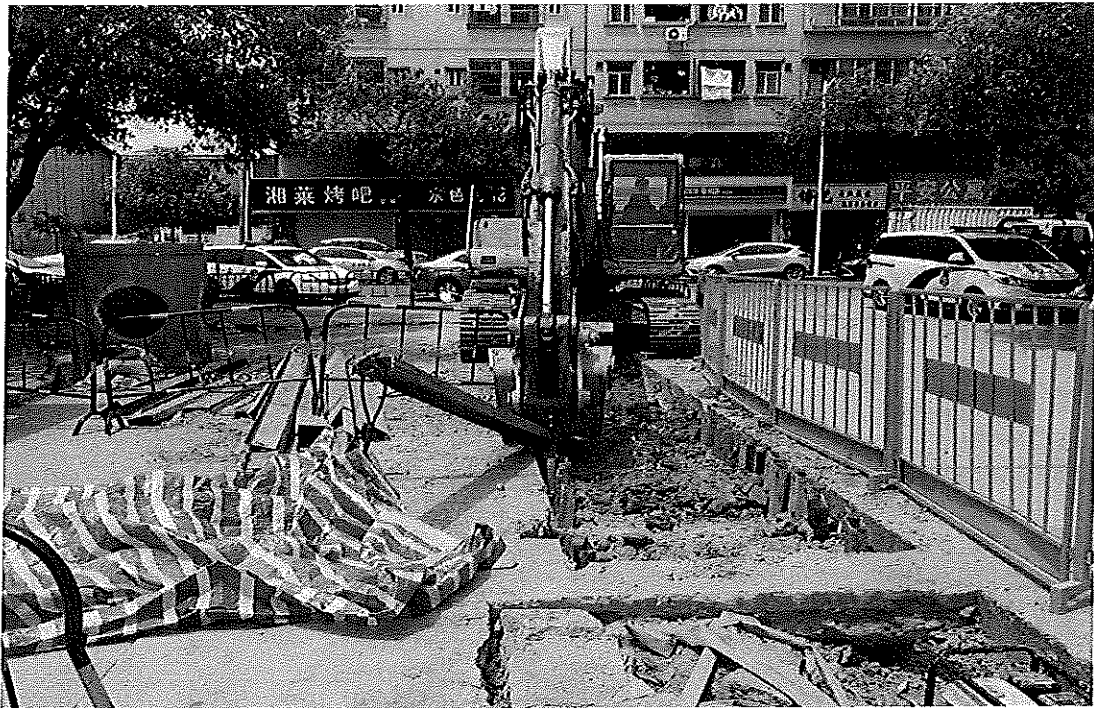
事故现场相片

事故槽钢暴露地面长度约 3 米，据此计算该槽钢打入地底约 1.7 米；顶端使用 U 型锁扣链接锁死一条钢丝绳；挖掘机铲斗抵在事故槽钢折弯处；该事故槽钢在以第七根支护槽钢顶部为支点处，发生弯曲；该槽钢顶部有明显挤压变形痕迹。

1、黎广波驾驶挖掘机使用铲斗下压槽钢时，挖掘机铲斗打滑斜压槽钢折曲击中张经能。
