东莞莞城深圳十分到家服务科技有限公司
东莞店“8·25”一般高处坠落事故调查报告

东莞市政府事故调查组

2024年6月

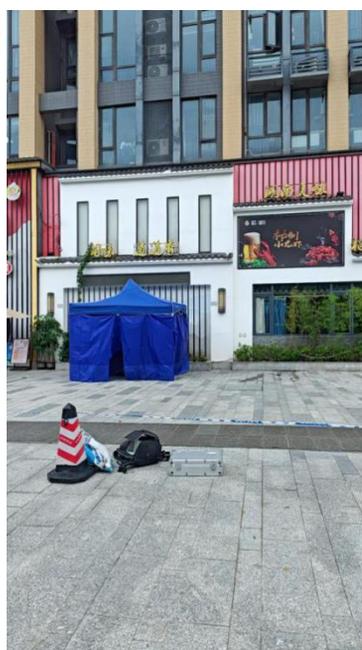
图 1 事故现场图片

经现场勘查，死者陈堪龙坠落位置应为卓越中寰 2 栋 9 楼 927 房间客厅窗户和一层卧室窗户中间的空调机位，坠落至 1 楼地面，现场已用装有四角围布的帐篷把死者围蔽。

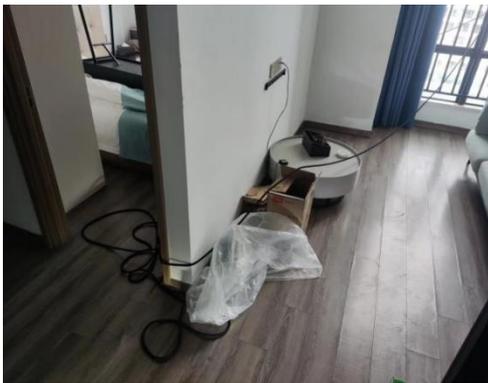
图 3 安全绳现场图

一卫，进门右边为厨房，直进为客厅，进门的左边为卫生间，对面为卧室（事发点房间）。通过图 3 可见，卧室与客厅的中间墙，通过两边窗户有系上一条尼龙材质安全绳，作为高处作业的悬挂绳，卧室的窗户防护栏的上方第一根横栏有明显的凹陷（见图 4）。

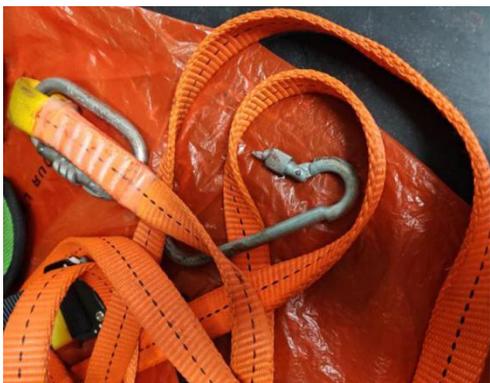
图 5 陈堪龙佩戴的腰式安全带

陈堪龙安全意识淡薄，在高空作业时，使用单腰式安全带，违反《空调器高处作业安全规范》相关规定^[1]，安全带和安全绳之间的系绳过长，失足后挂钩断裂导致坠楼。

[1] 《空调器高处作业安全规范》(DB44/T 858-2011)6.1.1.1. (d)：身体支撑装置：支撑装置应为全身式安全带，不得使用单腰式安全带；单腰式安全带可以用于限制作业区域。

（2）死者陈堪龙身上佩戴的安全带为单腰式安全带，未见佩戴安全帽等个人安全防护用品。

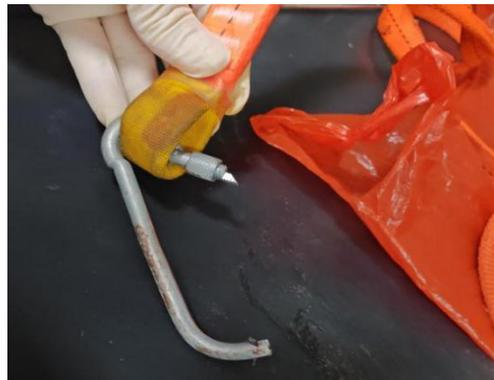
图 6 腰式安全带上的安全挂钩

和安全绳之间的系绳过长，失足后重力加速度增大，挂钩、系绳受力加大，挂钩发生断裂，导致事故发生。陈堪龙对事故发生负有直接责任，鉴于其在事故中已死亡，建议免于追究其责任。
