东莞道滘古艾实业有限公司扩建项目3号厂房
“9·8”一般高处坠落事故调查报告

东莞市政府事故调查组

2025年2月

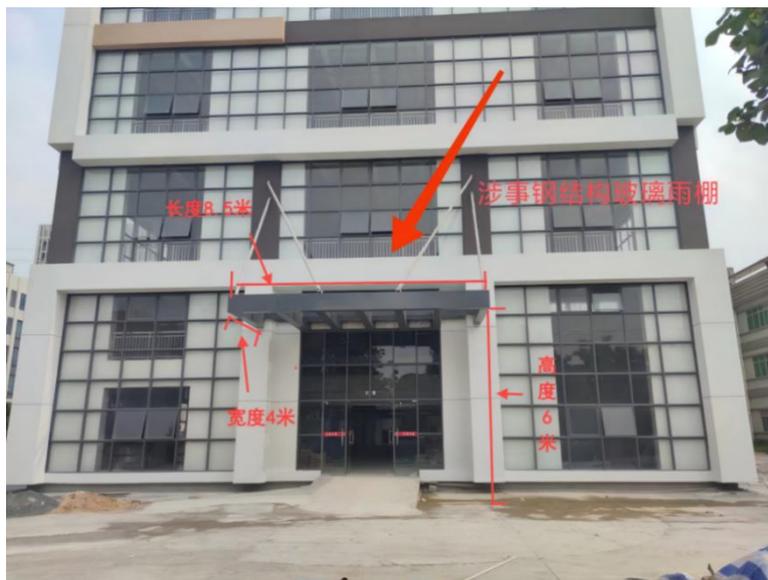
涉事工程处于基本完工状态，涉事的钢结构玻璃雨棚位于 3 号厂房首层主大门，事发时已完成钢架施工，只剩玻璃未安装。整个钢结构玻璃雨棚长约 8.5 米，宽约 4 米，高约 6 米。

图 1 古艾公司扩建项目 3 号厂房涉事玻璃雨棚

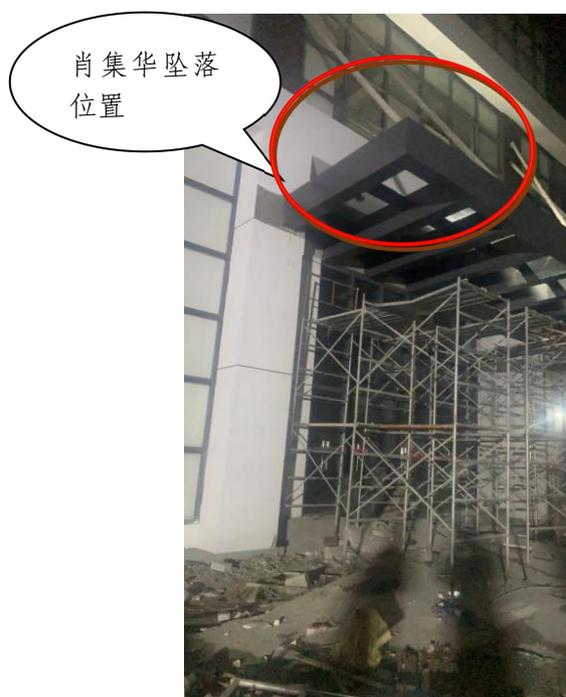
[4]对首层主大门钢结构玻璃雨棚进行玻璃安装作业。肖集华、李祥、王江林三人（有佩戴安全帽）负责在大门钢结构雨棚上（离地面约6米高）安装玻璃，丘爱民负责运送玻璃，周恩春负责指挥。21时15分许，在安装最后一块玻璃时，肖集华在撕开玻璃的胶条将玻璃安装在雨棚钢架上时，不慎踏空坠落至下方的脚手架再跌落地面（高约6米）。周恩春听到声音后转头看见肖集华从脚手架跌落地面，立即跑去扶着肖集华的后背和脖子，并呼喊身边工人拨打120叫救护车，医护人员到场后将肖集华送往东莞市人民医院救治。

图2 肖集华从钢结构玻璃雨棚坠落的位置

肖集华安全意识淡薄，忽视作业安全，在未取得特种作业操作证（高处作业）和未正确佩戴安全带^[6]的情况下违章冒险作业，不慎踏空坠落受伤。

(一) 沿晶公司。要深刻吸取教训,引以为戒,采取有效有力措施防止类似事故的发生。一是要从严把关高处作业审批,切实执行高处作业“五个必须”(必须培训持证上岗、必须实行作业审批、必须做好个人防护、必须落实工程措施、必须安排专人监护)。二是要进一步加强从业人员的安全培训教育,督促并教育从业人员熟悉安全操作规程,了解岗位存在的危害因素,正确佩戴劳动防护用品。三是要加强施工现场安全巡查力度,排查施工过程中存在的安全隐患,及时作出整改措施,确保施工安全。

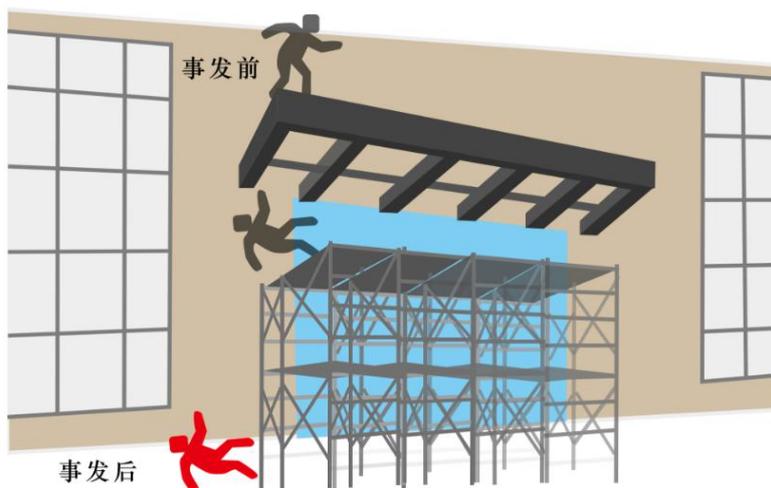
图3 肖集华坠落示意图
