# 东莞道滘古艾实业有限公司扩建项目3号厂房

## “9·8”一般高处坠落事故调查报告

东莞市政府事故调查组

2025年2月

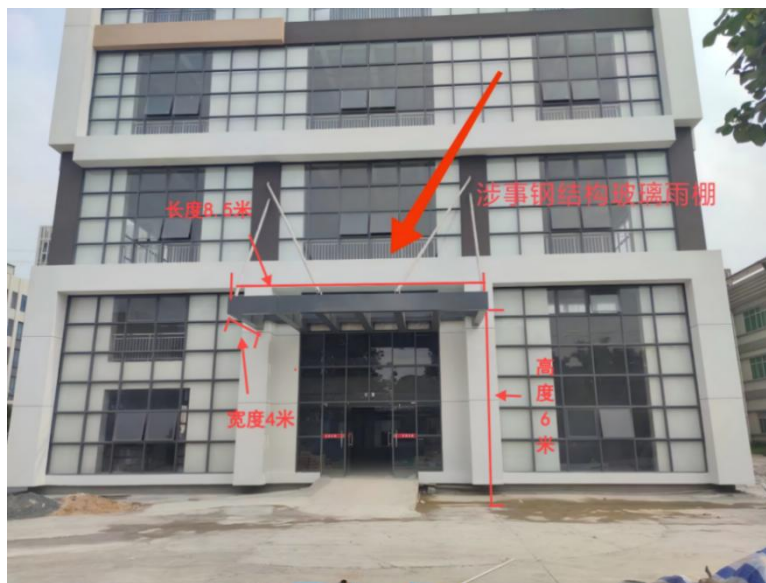
涉事工程处于基本完工状态, 涉事的钢结构玻璃雨棚位于 3 号厂房首层主大门, 事发时已完成钢架施工, 只剩玻璃未安装。整个钢结构玻璃雨棚长约 8.5 米, 宽约 4 米, 高约 6 米。

图 1 古艾公司扩建项目 3 号厂房涉事玻璃雨棚

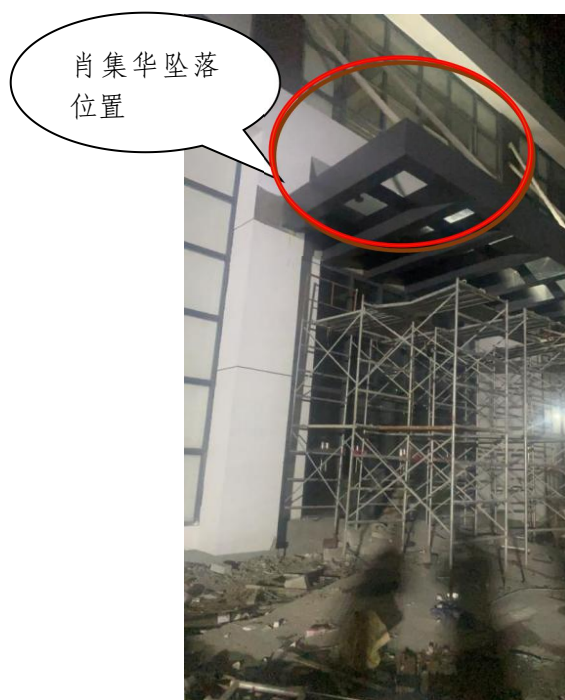
[4]对首层主大门钢结构玻璃雨棚进行玻璃安装作业。肖集华、李祥、王江林三人（有佩戴安全帽）负责在大门钢结构雨棚上（离地面约6米高）安装玻璃，丘爱民负责运送玻璃，周恩春负责指挥。21时15分许，在安装最后一块玻璃时，肖集华在撕开玻璃的胶条将玻璃安装在雨棚钢架上时，不慎踏空坠落至下方的脚手架再跌落地面（高约6米）。周恩春听到声音后转头看见肖集华从脚手架跌落地面，立即跑去扶着肖集华的后背和脖子，并呼喊身边工人拨打120叫救护车，医护人员到场后将肖集华送往东莞市人民医院救治。

图2 肖集华从钢结构玻璃雨棚坠落的位置

肖集华安全意识淡薄，忽视作业安全，在未取得特种作业操作证（高处作业）和未正确佩戴安全带<sup>[6]</sup>的情况下违章冒险作业，不慎踏空坠落受伤。

(一) 沿晶公司。要深刻吸取教训，引以为戒，采取有效有力措施防止类似事故的发生。一是要从严把关高处作业审批，切实执行高处作业“五个必须”（必须培训持证上岗、必须实行作业审批、必须做好个人防护、必须落实工程措施、必须安排专人监护）。二是要进一步加强从业人员的安全培训教育，督促并教育从业人员熟悉安全操作规程，了解岗位存在的危害因素，正确佩戴劳动防护用品。三是要加强施工现场安全巡查力度，排查施工过程中存在的安全隐患，及时作出整改措施，确保施工安全。

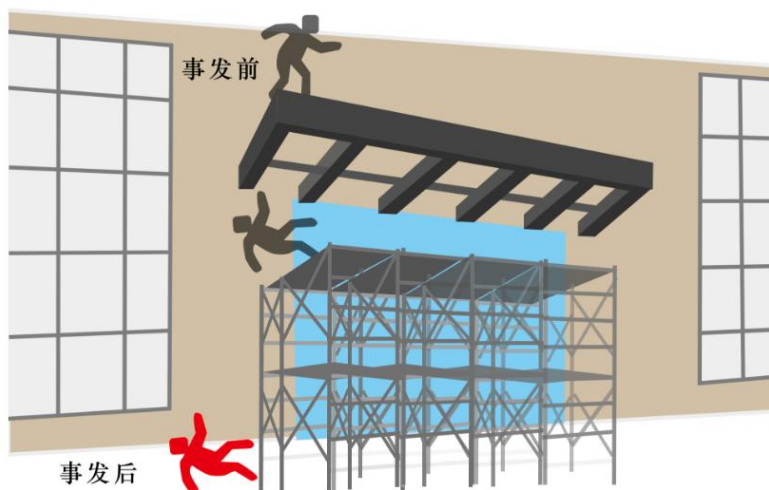
图3 肖集华坠落示意图
