# 东莞谢岗“10·14”一般道路交通 事故调查报告

东莞市政府事故调查组

2025 年 1 月

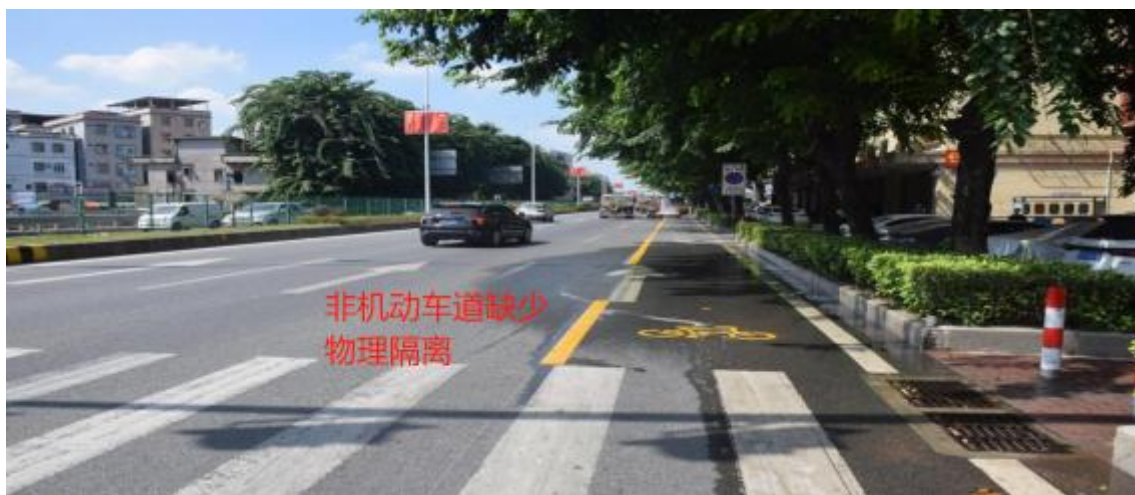
2024 年 10 月 14 日 10 时 30 分，东莞市交通警察支队副支队长，谢岗镇党委副书记，副镇长、公安分局局长，交警大队教导员，交通、城管、应急管理分局，交警大队、工程建设中心、卫健局、谢岗医院、泰园社区居委会等相关部门人员，到事故现场开展事故研判分析会，对事故成因及隐患进行初步分析研判，发现事故路段存在非机动车道缺少物理隔离道路交通安全隐患。（详见图 1）

图 1 非机动车道缺少物理隔离图

全培训不落实，涉事企业未按规定教育和督促从业人员严格执行本单位的安全生产规章制度和操作规程。三是**交通秩序整治不全面**，事故发生地交通管理部门未及时消除道路安全隐患，未在涉事路段安装非机动车隔离护栏。

加强车辆日常维护和检查，特别是转向、制动、轮胎等影响安全驾驶的机件，一定要定期检查、保养，从严从实杜绝驾驶“带病”车上路运输。吸取事故教训，全面排查辖区道路安全隐患，及时消除“机非共板”路段未设置物理隔离设施的安全隐患。

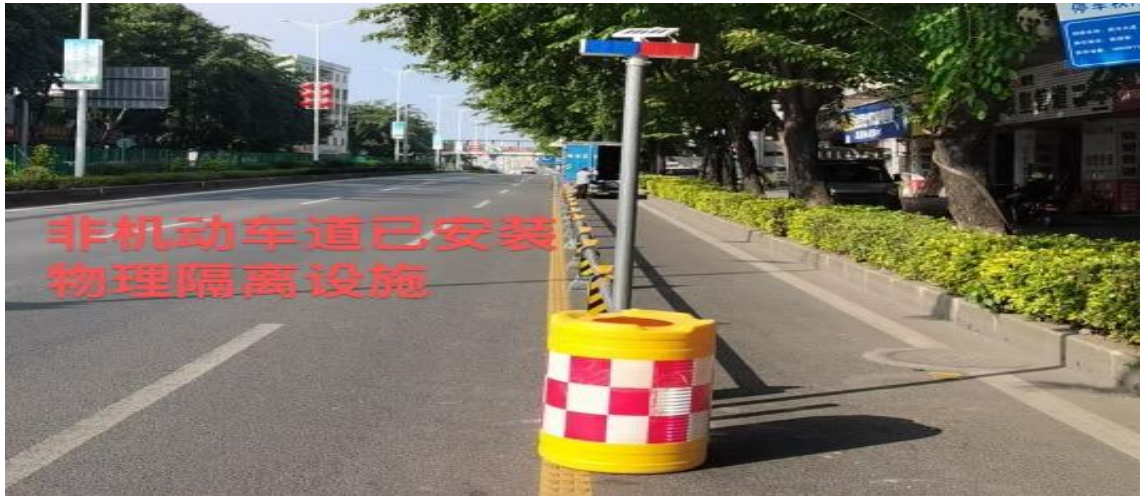
图 2 非机动车道已安装物理隔离设施图

2024 年 12 月 22 日，事故路段已设置“机非共板”，物理隔离设施、震荡式标线及相应标志。（详见图 2）
