东莞凤岗达富汽车维修部“9·3”一般物体打击 事故调查报告

东莞市政府事故调查组

2025年4月

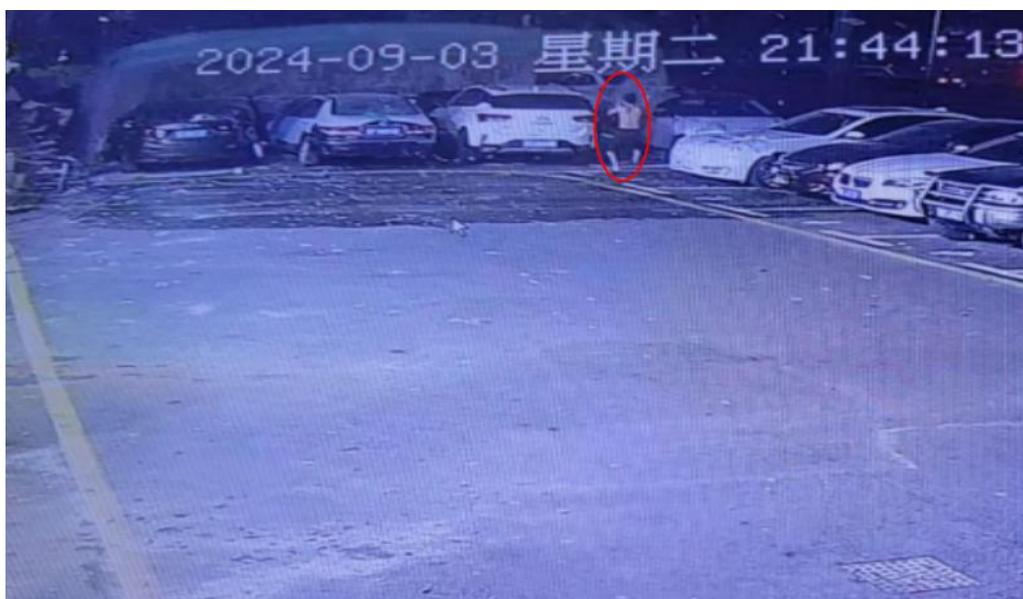
图 1 事故发生时罗升所在位置（监控视频时间比北京时间慢约 12 分钟）

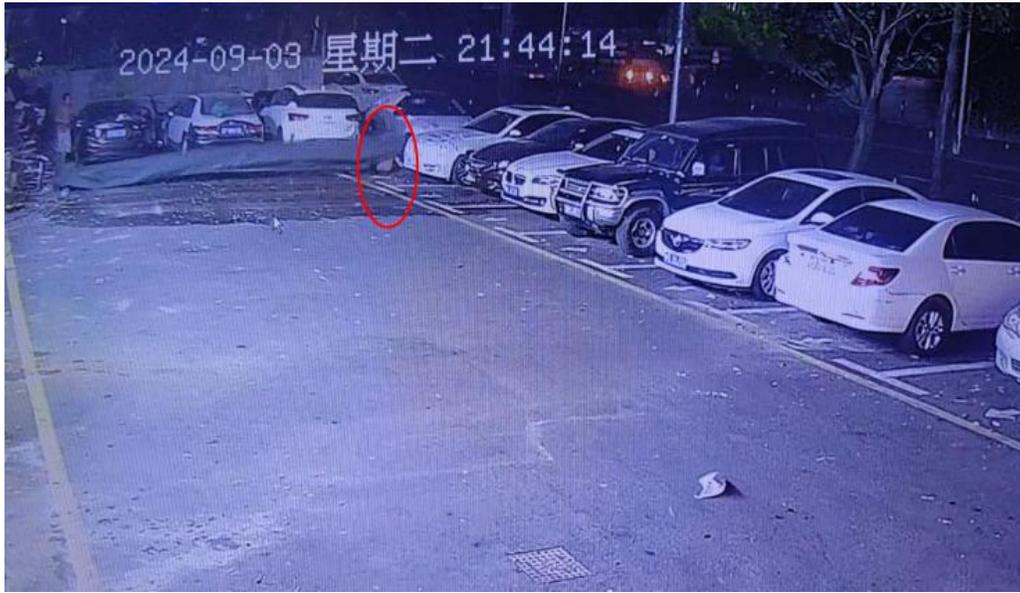
图 2 罗升被倾倒的遮阳棚砸到

事故调查组结合监控视频和事故现场调查分析推断：涉事遮阳棚背靠围墙，立柱用绳索固定，围墙高2米，而遮阳棚上端离地高4米。事故发生时，遮阳棚上端受风力影响^[1]，固定的绳索被拉断，遮阳棚收拢倾倒，砸到罗升导致其死亡。

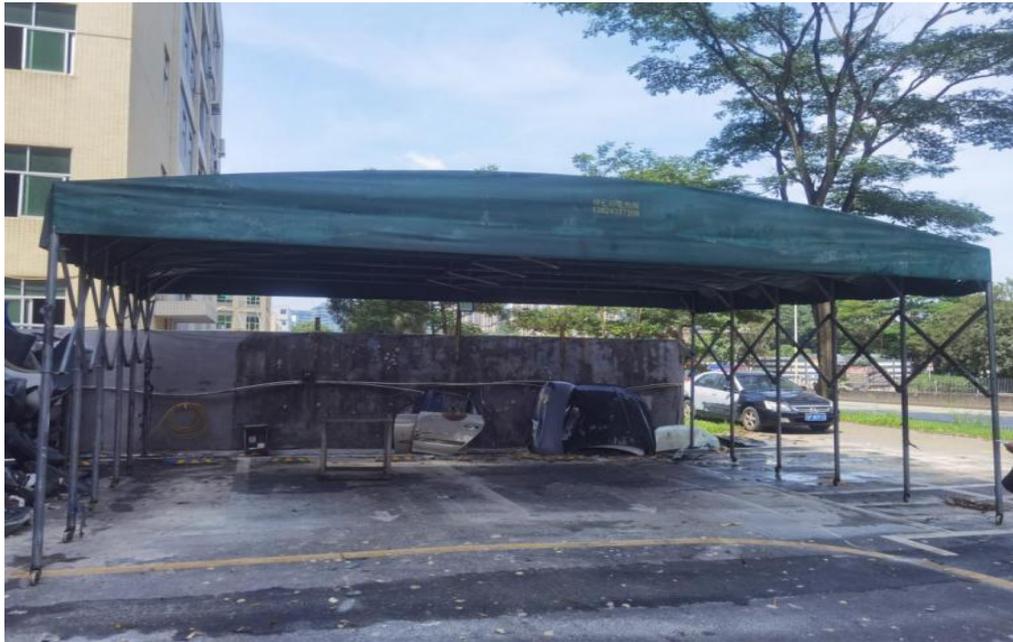
事故现场为公共停车场（该停车场未进行围蔽，无单位或人员进行收费），涉事遮阳棚属于达富维修部，摆放于公共停车场内，日常均为展开状态，自有车辆和外来车辆均可以停放。事发时，遮阳棚背靠围墙放置。经现场勘察，围墙高 2 米，遮阳棚展开高点 4 米，宽 7.9 米，进深 5.7 米。涉事遮阳棚总重量约 300 千克，由 12 根长度为 3.6 米的钢管及金属管架支撑而成，遮阳棚靠墙立柱有尼龙绳捆绑，捆绑位置在立柱中下部，调查组勘察时尼龙绳已经断裂。

图 3 事发时遮阳棚背靠围墙放置

（一）生产经营单位要深刻吸取此次事故教训，定期检查遮阳棚，加强遮阳棚支撑结构和固定点，避免在风口或易受强风影响的区域安装临时遮阳棚，尽量将遮阳棚安装在建筑物背风处，减少风压。

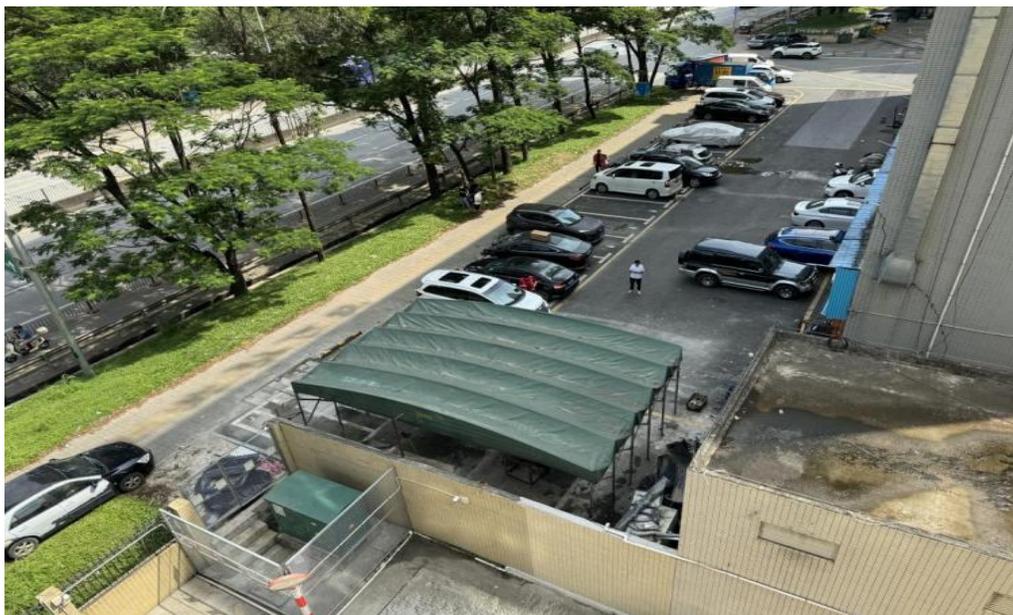
图 4 涉事遮阳棚俯瞰图

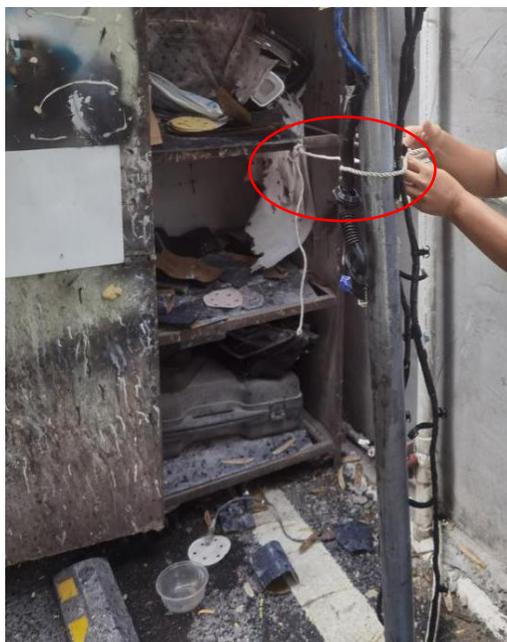
图 5 遮阳棚靠墙立柱尼龙绳捆绑位置示意图
