东莞石排美帮公寓“3·1”一般 起重伤害事故调查报告

东莞市政府事故调查组

2024年11月

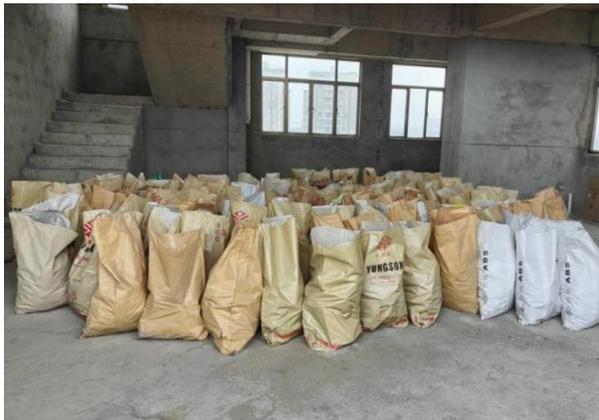
图2 美帮公寓 11 层堆放的建筑垃圾
(整体图)

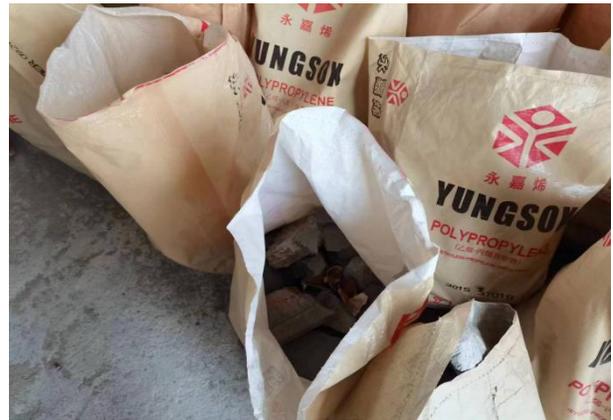
图3 美帮公寓 11 层堆放的建筑垃圾
(局部图)

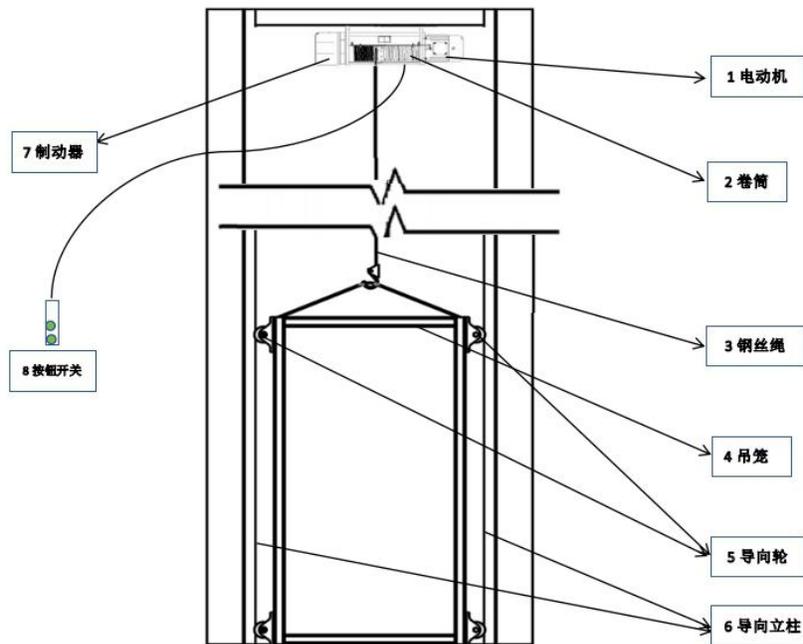
图4 涉事设备构成示意图

据现场勘验，涉事自制简易升降设备（以下简称“涉事设备”）主要由吊笼、电动提升机（含钢丝绳、吊钩、绳夹）、导轨、导轮等组成，无限载、防坠等安全保护装置。运行原理：以电动提升机为驱动装置，通过钢丝绳牵引吊笼并利用导轮沿井道内导轨在电梯井内垂直运行（见图 4）。彭军生负责购买涉事设备的吊笼、导轨、导轮所需材料并组织工人制作：吊笼是一个底部铺设钢板、顶部用方管焊接，通过 4 根方管立柱焊接将底部与顶部连接形成长约 1.49 米、宽约 1.39 米、高约 2.56 米的非封闭式结构，平面面积约 2.07 平方米（见图 5、图 6）；吊笼外两侧上下端分别设有导轮，导轮共计 8 个；电梯井道两侧墙壁各安装两条圆管立柱作为涉事设备运行轨道。黄宁帮在石龙镇西湖管理区石龙五金电子批发市场第 B4 座 01、02 号商铺（营业执照的名称是东莞市石龙东力机械设备经

涉事设备设计、制作、安装不规范，存在安全隐患。一是涉事设备由黄宁帮和彭军生凭经验制作，未经过专业的设计验算和试验检测，缺失防超载、防坠落等安全装置；二是吊笼未采用挡板、钢网片等进行封闭，导致吊笼内人员在急剧下坠途中被卷出，受撞击碾压；三是吊笼运行轨道安装在垂直度偏差的井壁上，焊接可靠性、滑轮与轨道贴合度以及吊笼自稳性等方面存在明显缺陷，导致吊笼上下运行不顺畅、受力不均匀；四是电动提升机采用吊挂安装使用，严重违反安全操作规程^[10]；五是现场钢丝绳与吊钩的连接方式不规范^[11]，导致绳卡易脱落。

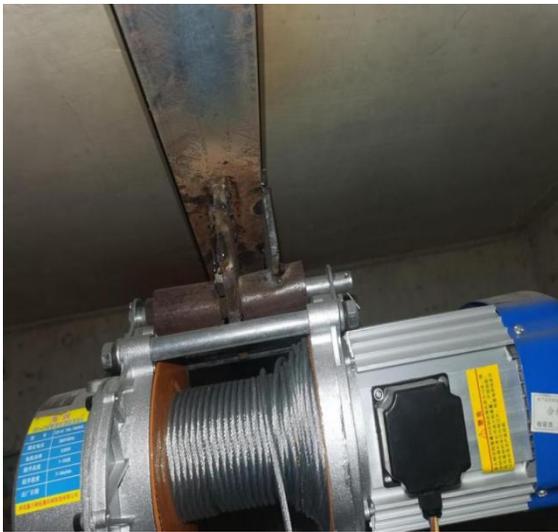
图 7 涉事设备的电动提升机（事发现场拍摄）

营部，现场招牌是中东志强起重商行)购买电动提升机(含钢丝绳、吊钩、绳夹)并将其交由彭军生等人现场安装。电动提升机铭牌信息显示生产厂家为清苑鑫川崎起重机械制造有限公司，产品型号为CD-K1 750-1500KG(见图7)，额定电压380V/50Hz，电机功率3.0KW，提升高度1-100米，提升速度7-14m/min。电动提升机钢丝绳长度为60米。电动提升机在安装使用前，钢丝绳与吊钩未连接(见图8)。厂家配置了两个绳夹，但未在说明书中明确连接方法。电动提升机购回后，彭军生指导肖根长、谢陈生在钢丝绳端部采用2个绳夹一反一顺固定，绳夹距离约20cm，电动提升机钢丝绳公称直径6mm(见图9)。

[10] 《CD-K1DTS 型系列电动提升机使用说明书》的安全操作规程中严重警告：“本机严禁吊挂使用，如需吊挂请联系经销商或厂家定制”。

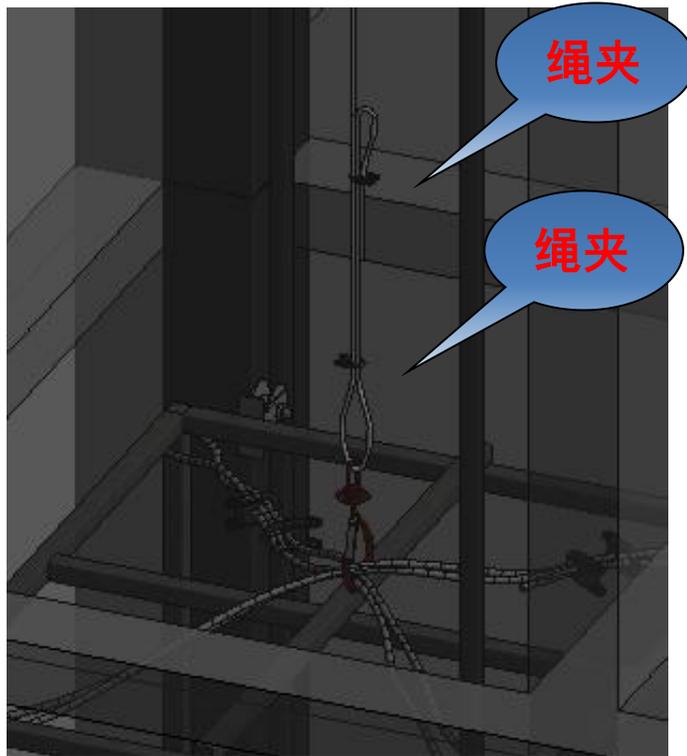
图9 电动提升机钢丝绳与吊钩连接示意图

[11] 《钢丝绳夹》（GB/T 5976-2006）附录 A 中 A.1~A.3 条：钢丝绳与吊钩连接处应最少采用 3 个钢丝绳夹，钢丝绳夹间距应控制在 6-7 倍钢丝绳直径（即 36-42mm，现为 20cm）、所有钢丝绳夹同方向设置。

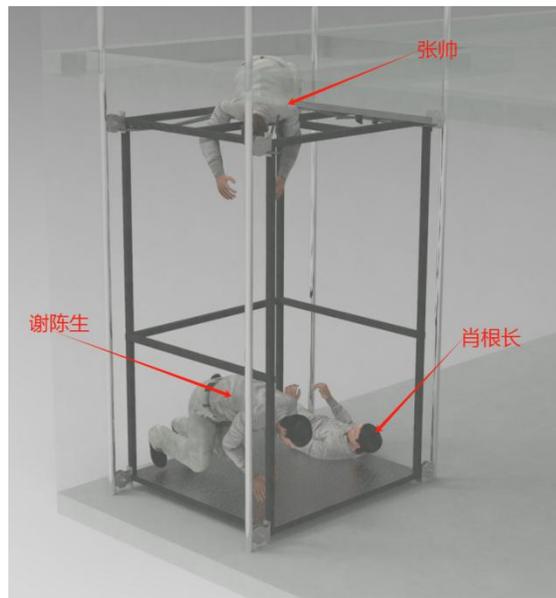
图 10 吊笼坠落至 1 楼时人员位置示意图

后，向肖根长、谢陈生提出随同他们两人一起进入井道乘坐吊笼查看施工情况。肖根长、谢陈生同意后，其三人一同进入吊笼，肖根长向彭军生发出可以上升的指令，彭军生随即在 11 层操控电动提升机按钮开关，控制设备上升。在上升过程中（约到达 6 层位置），肖根长感觉吊笼上升速度有异常，且听见异响，异常情况持续约 10 秒。此时，钢丝绳与吊笼连接突然断开，三人连同吊笼自由下落。其中肖根长、谢陈生保持在吊笼内坠落到电梯井道第 1 层；张帅在下落过程中被卷出吊笼，在吊笼坠落到首层后，其随后掉落在吊笼上方（掉落后人员位置如图 10），事故造成张帅死亡、肖根长和谢陈生受伤。

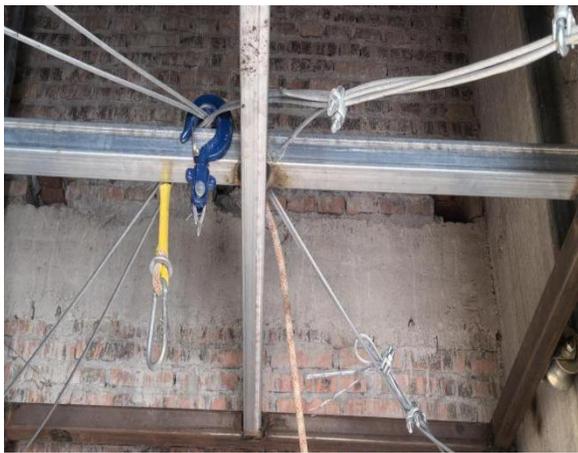
图 11 吊笼顶部仰视图

事故现场位于美帮公寓右侧电梯井道内，事发后业主对现场进行保护，防止无关人员进入。涉事设备的吊笼掉落在电梯井道内第1层位置，吊笼上部由一吊钩钩住（图11）。吊钩与提拉钢丝绳脱离，第1层未见提拉钢丝绳。井壁两侧安装有设备的运行轨道和长方形铁件（图12）。涉事设备的轨道垂直度偏差，焊接的可靠性、滑轮与轨道的贴合程度以及吊笼自稳性等存在明显缺陷，长方形铁件有锈蚀痕迹。电梯井道内未见照明设备，难以看清井道中间段的情况。电梯井道第11层出口处设有一个电动提升机控制开关和连接吊钩的钢丝绳端。在钢丝绳末端只发现一个绳夹，且已松脱，钢丝绳末端已散股，未见另一个绳夹（图13）。电梯井道顶部悬挂一台电动提升机（图14）。

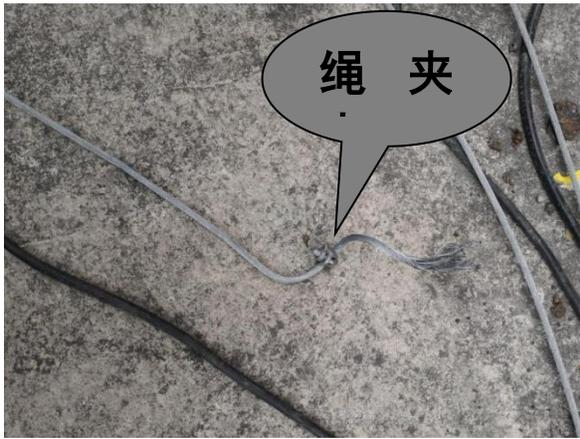
图 13 电动提升机钢丝绳末端（连接吊钩部位）

施工人员与非施工人员违规搭乘涉事设备，在吊笼上升过程中，提升机钢丝绳与吊钩连接位置绳夹发生松脱，涉事设备缺失安全保护装置，吊笼下坠过程中造成人员伤亡。
