# 东莞厚街美沃布朗科技有限公司设备拆除作业 “9·22”一般物体打击事故调查报告

东莞市政府事故调查组

2025年2月

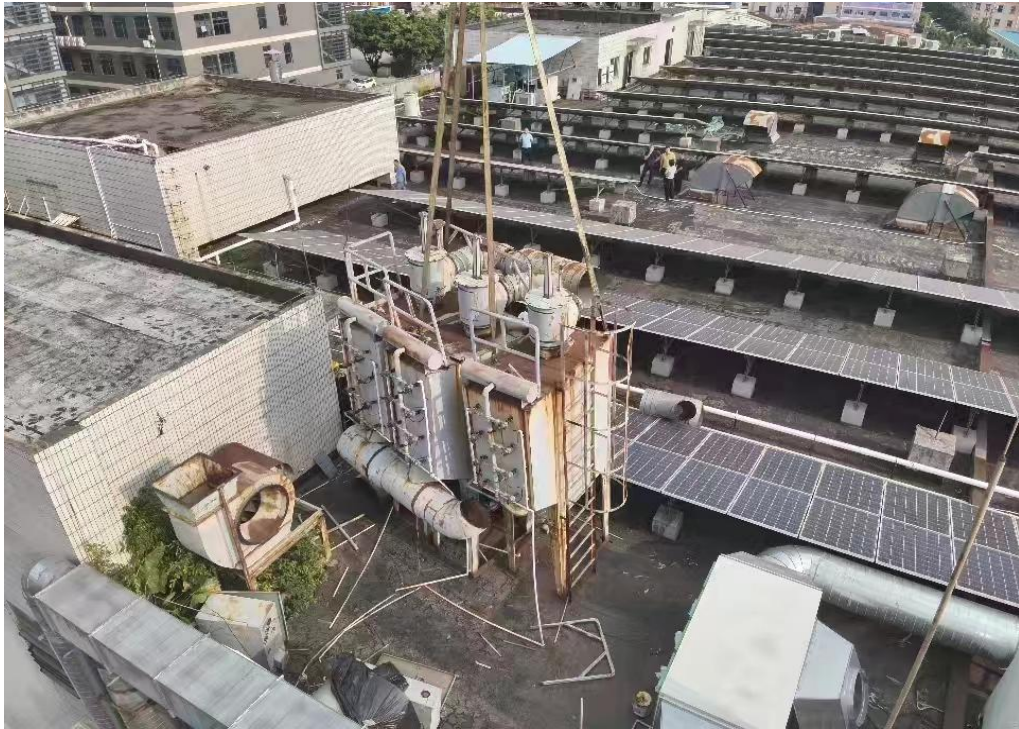
1. 涉事废旧设备为放置在美沃公司三楼楼顶的一套集尘设备，设备由大小外观相似的三个部分组成，三个组成部分顶部互有管道连通。

图1 涉事废旧设备外观图

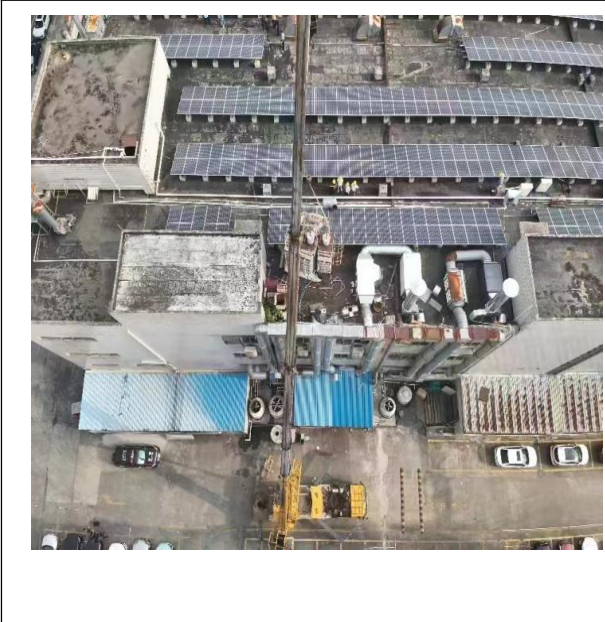
图 2 事故吊运作业现场俯瞰图

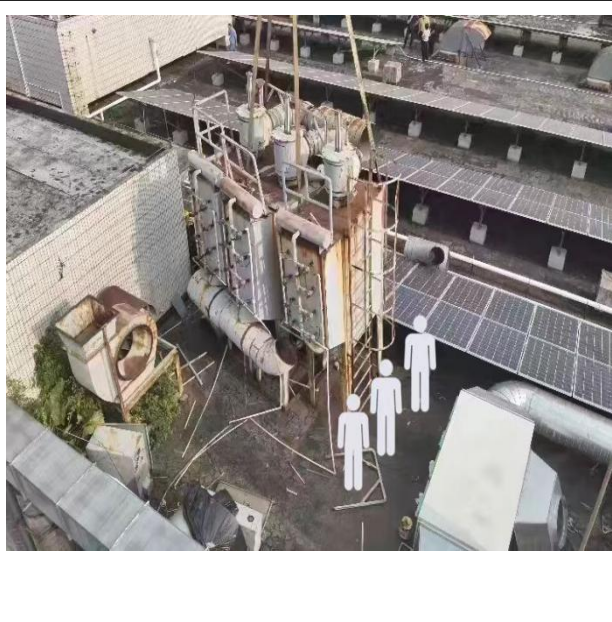
2024年9月22日8时许，梁涛和龚国荣等6人来到美沃公司开始前期准备工作。14时许，涉事吊车（司机唐付尤<sup>[6]</sup>，指挥员卢桂君<sup>[7]</sup>）进场作业。16时许，龚国荣、姜彦飞、卢桂君等人在三楼楼顶拆除、吊装涉事集尘设备。梁涛用电动工具切割涉事设备固定在楼面的螺丝，卢桂君和龚国荣完成涉事设备的吊装系挂（绑带），卢桂君通过对讲机通知吊车司机唐付尤开始吊装作业。此时，卢桂君、龚国荣和姜彦飞并排站在起吊的涉事集尘设备一侧下方（如图3）。起吊伊始，吊绳刚进入受力状态，涉事设备

图 3 事故发生时屋顶人员站位示意图

起吊作业前，负责吊装系挂的卢桂君、龚国荣未确认起吊载荷质心<sup>[8]</sup>，未选择合适的起升系挂位置，四根吊装绳带分别系挂在三个设备上，未能保证起吊的稳定性；设备初始起吊时载荷不平衡，连通三个相似设备的管道受扭力作用影响发生脱落；起吊信号发出后，未佩戴安全帽<sup>[9]</sup>的龚国荣站立在危险区域内，被掉落的管道砸中头部。

再生资源回收单位与吊装单位要深刻吸取事故教训,建立健全并严格落实本单位全员安全生产责任制和安全生产规章制度,制定相关的安全操作规程;要切实加强对作业人员的安全生产教育和培训,增强作业人员的安全意识,不得安排临时散工与不具备必要的安全生产知识的人员从事危险作业;要加强作业现场的安全生产管理,全面辨别管控危险作业安全风险,坚决做到未经风险辨识不作业、未正确佩戴安全装备不作业、没有监护不作业、未经审批不作业,确保操作规程的遵守和安全措施的落实;要建

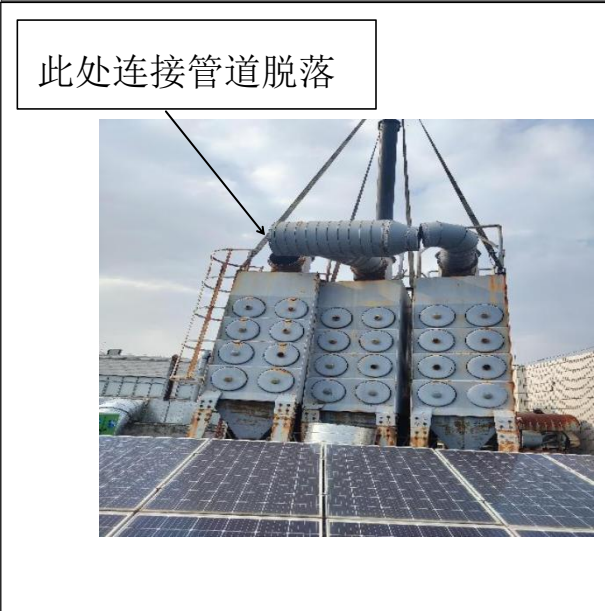
图 4 涉事设备图片

事故现场位于美沃公司一生产车间三楼楼顶，涉事废旧集尘设备高出楼顶5米，主要由3个相似设备组成，上方用直径70厘米的铁质管道连通。涉事设备脱落管道长115.5厘米，Y字型，重约10公斤。

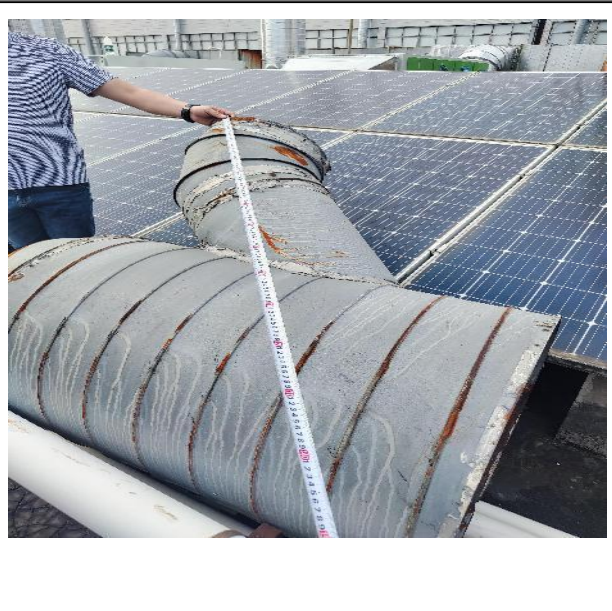
的一个风管突然掉落并砸中龚国荣，龚国荣倒地后头部开始出血，卢桂君随即通过对讲机让吊车司机停止起吊。

图 5 脱落的管道
