# 东莞清溪川渝塑胶制品有限公司“7·10” 一般火灾事故调查报告

东莞市政府事故调查组

2025年5月

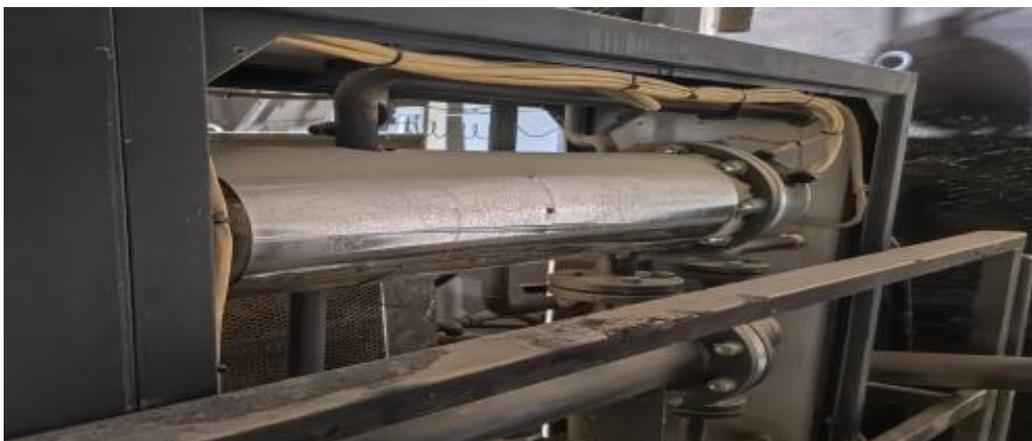
图5 加热器位置（该图片为川渝公司事故发生后更换的设备）

维修过程中，因接触不良、线路老化或电流异常等原因产生的电火花<sup>[5]</sup>引燃此前已空转两小时的涉事加热器泄漏出来的导热油，发生轰燃。

[5] 根据现场监控和现场相关人员笔录，事故发生前加热器内出现火花，现场未发现其它明火或者高温源，可推断确定电火花为该起火灾事故的点火源。涉事的加热器使用时间长，反复维修频率高，加热器本身也可能存在电气故障，如绝缘层破损、线路老化等，检修人员在检测时拆了端口线，未测试出问题后又接回，可能在接线过程中造成线路接触不良，启动开关后导致电流异常产生电火花。
