# 东莞麻涌新东欣环保投资有限公司“11·2” 一般车辆伤害事故调查报告

东莞市政府事故调查组

2025 年 5 月

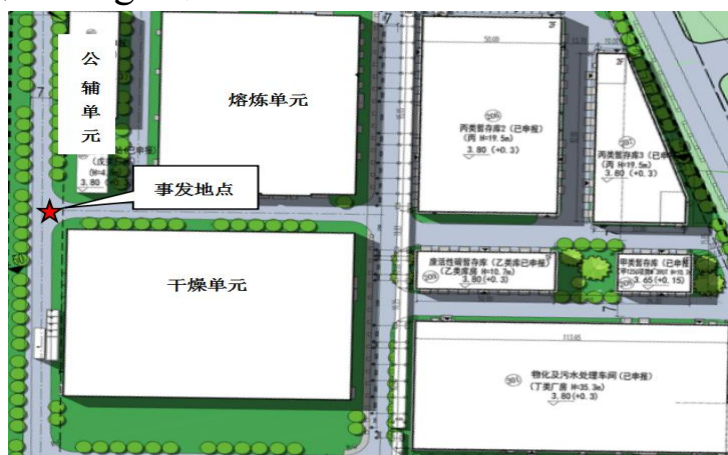
**1.事故现场情况。**事故现场位于麻涌镇大步村海新沙新东欣公司的干燥配料单元与公辅单元之间外道 T 字路口（图 1），该处为露天场地，路面为坚硬干燥沥青路面，路面平整无凹凸现象，T 字路口南侧为干燥配料单元，东侧为公辅单元，西侧为铁丝网

图1 事故发生T字路口

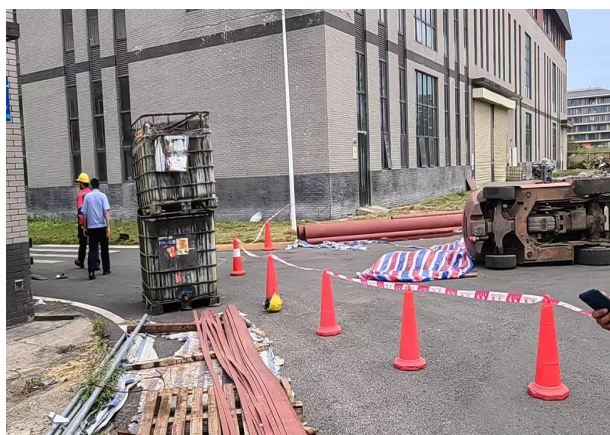
围栏，干燥配料单元和公辅单元周边种有绿化草坪，路边及路面堆放有铁管、角铁（架）、帆布、空桶等杂物，公辅单元路面侧散落一顶黄色安全帽（图2），现场有一辆倾覆的叉车，车面（护顶架）朝南方向，车底朝西北方向，倾覆的叉车货叉前有一条传输皮带，传输皮带为橡胶材质，底面平滑，正面设有物料凹槽，传输皮带底面朝上，整体为连续结构，单测长约13.6m，宽约65cm，重约395kg（图3）。

图2 事故发生T字路口现场

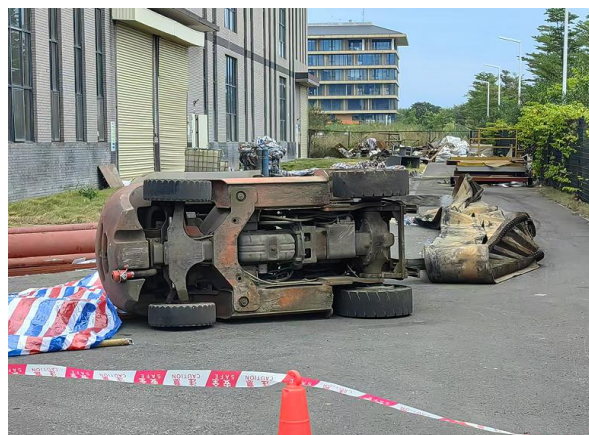
图3 倾覆的叉车和传输皮带

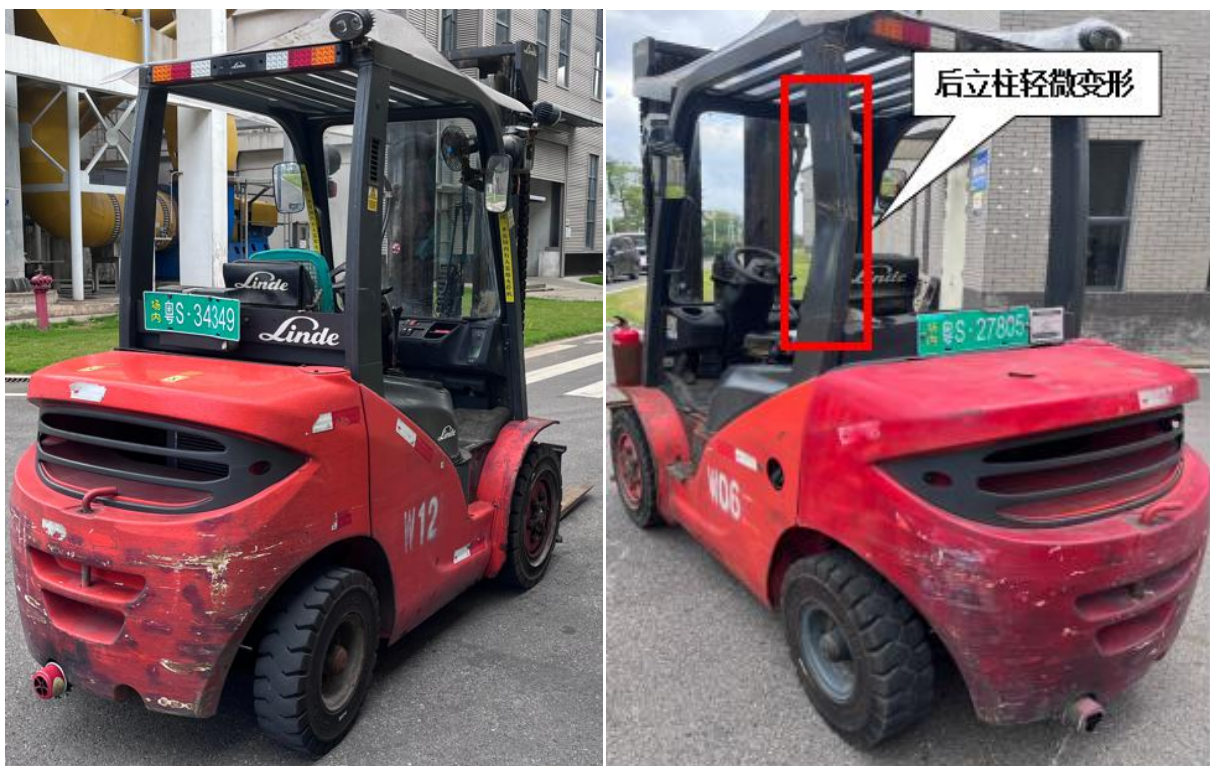
（1）叉车外观勘查。两辆叉车整体外观完好，车身周正，各部件齐全、完整，连接紧固，无缺损；主要受力构件（车架、门架、货叉架、货叉）无影响车辆整体稳定性和受力的明显变形、裂纹和锈蚀；车辆铭牌、载荷曲线、安全标志齐全；车辆轮胎完

好；事故叉车护顶架倾覆一侧后立柱有轻微变形<sup>[15]</sup>（图 4）。

[15] 护顶架轻微变形处为叉车倾覆挤压赵建合所致。

图4 涉事叉车（左）和事故叉车（右）

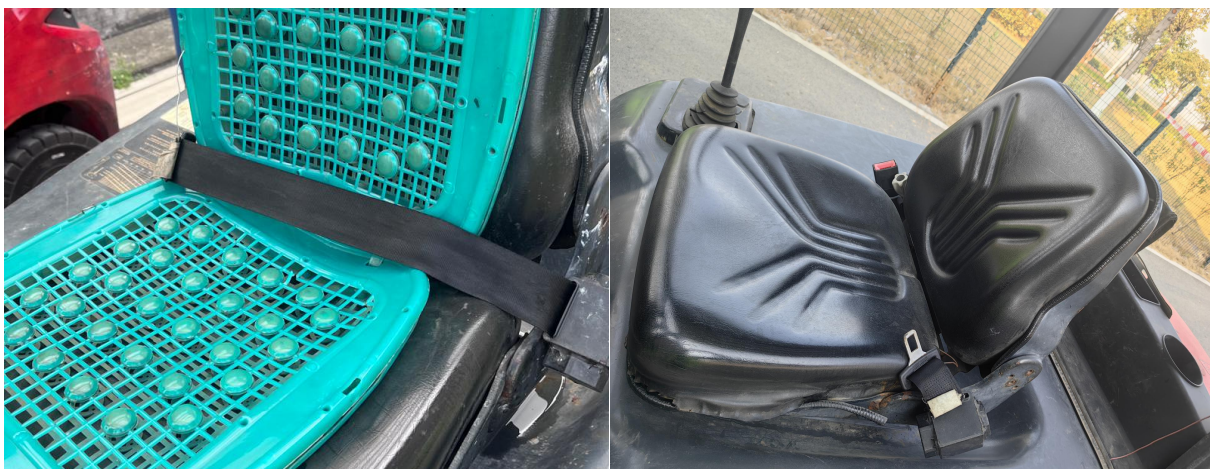
（2）叉车性能测试。两辆叉车发动机运转平稳正常，启动、熄火正常；转向灵活无卡滞，转向油缸无漏油现象；前照灯、制动灯、转向灯功能完好；警示装置（喇叭、倒车蜂鸣器）功能完好；起升装置运行良好；车辆制动性能良好；司机驾驶位防护约束装置（腰部安全带）<sup>[16]</sup>功能完好（图 5）；事故叉车发生侧翻路面较为平整，几乎无坡度，将事故叉车侧停放在约 10° 的斜坡上，车身平稳无侧翻迹象（图 6）。

图5 涉事叉车（左）和事故叉车（右）驾驶位及腰部安全带

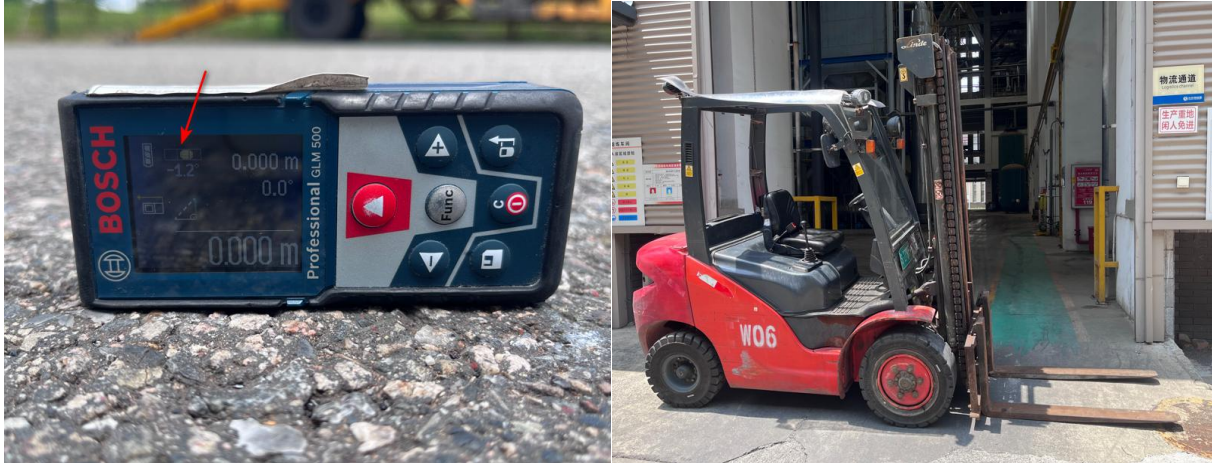
综合上述勘验分析，两辆叉车的技术性能良好，均符合 TSG 81-2022《场（厂）内专用机动车辆安全技术规程》的技术要求。因此，可排除叉车自身性能缺陷和超速、超载等因素影响。

图 6 事故发生侧翻路面坡度和事故叉车斜坡侧停情况

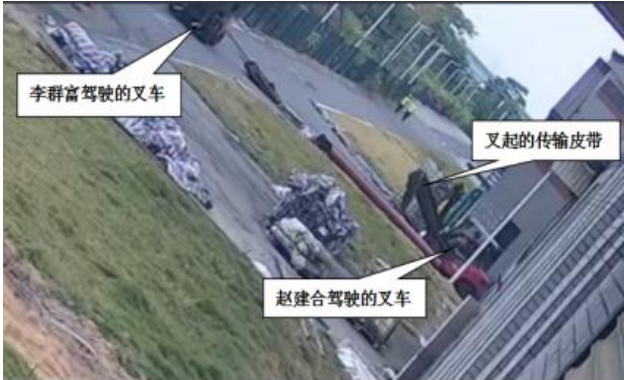
图 7 视频监控截图

1.叉运传输皮带配合作业，驾驶前车（涉事叉车）拖行传输皮带的为李群富，驾驶后车（事故叉车）叉起传输皮带的为赵建合（图7）。

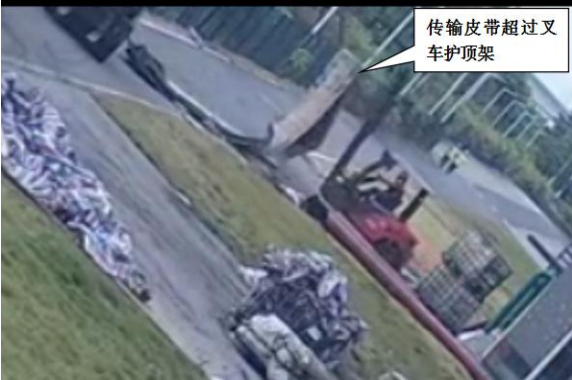
图 8 视频监控截图

2.后车提升货叉架叉起传输皮带向前行驶<sup>[24]</sup>，同时前车缓慢向前拖行，后车直道行驶时叉起传输皮带的货叉架已超过护顶架（护顶架离地高2.18m），且在行驶过程中货叉架继续往上提升（图8）。

[24] 新东欣公司《叉车安全管理制度》第九条：叉车的使用 六、叉车行驶时货叉应保持离地20-30cm，严禁将货叉升高行驶，载货行驶时起升门架后倾到限。

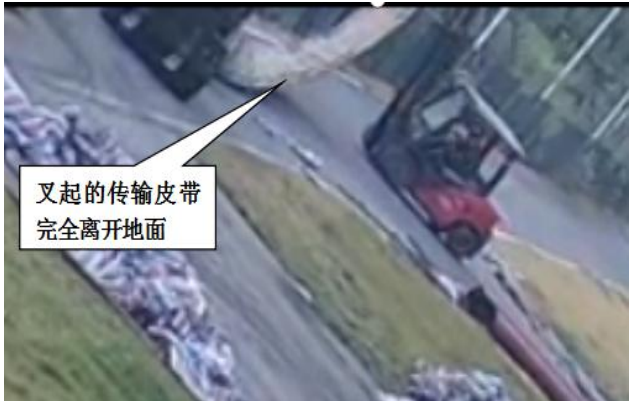
图 9 视频监控截图

合叉运传输皮带作业，后车赵建合未系安全带，使用左侧单货叉叉起传输皮带向左转弯行驶时，叉起的传输皮带重力和前车牵引共同对后车产生侧向拉力，该侧向拉力与后车左转弯时产生的车辆离心力同时作用，最终导致后车发生左侧倾覆，赵建合直接跌落地面被压。

3.后车向左转弯行驶时，缓慢拖行的前车对传输皮带产生牵引，因传输皮带受前车的牵引和后车叉起导致完全离开地面（图9），叉起的传输皮带重力和前车牵引共同对后车产生侧向拉力，该侧向拉力与后车左转弯时产生的车辆离心力同时作用，导致后车发生左侧倾覆。

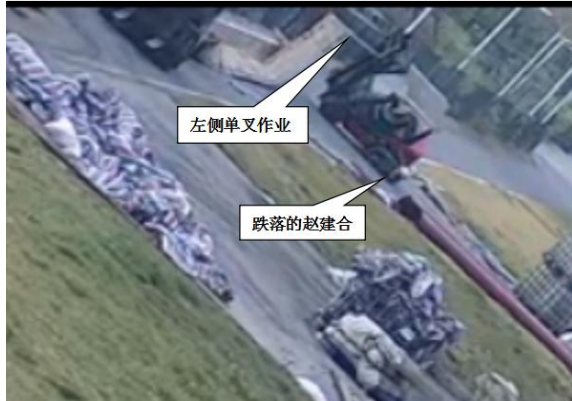
图 10 视频监控截图

4.从监控视频获悉，事发时后车为左侧单货叉作业<sup>[25]</sup>，赵建

合为直接跌落地面，并没有释放约束装置（安全带）动作，同时经李群富确认，赵建合事发时驾驶叉车未系安全带<sup>[26]</sup>（图 10）。

[26] 新东欣公司《叉车安全管理制度》第十条：叉车司机的安全管理要求 四、驾驶员驾驶叉车时必须佩戴安全帽，系好安全带，确保叉车四周无人后方可启动叉车。
