# 东莞洪梅德丰电创总部及智能研发生产项目 “1·11”一般起重伤害事故调查报告

东莞市政府事故调查组

2024 年 7 月

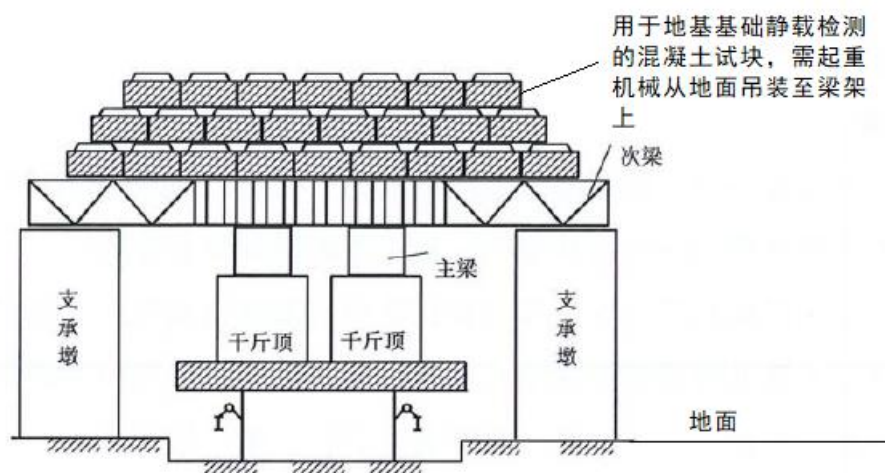
图 1 检测时混凝土试块的堆载情况

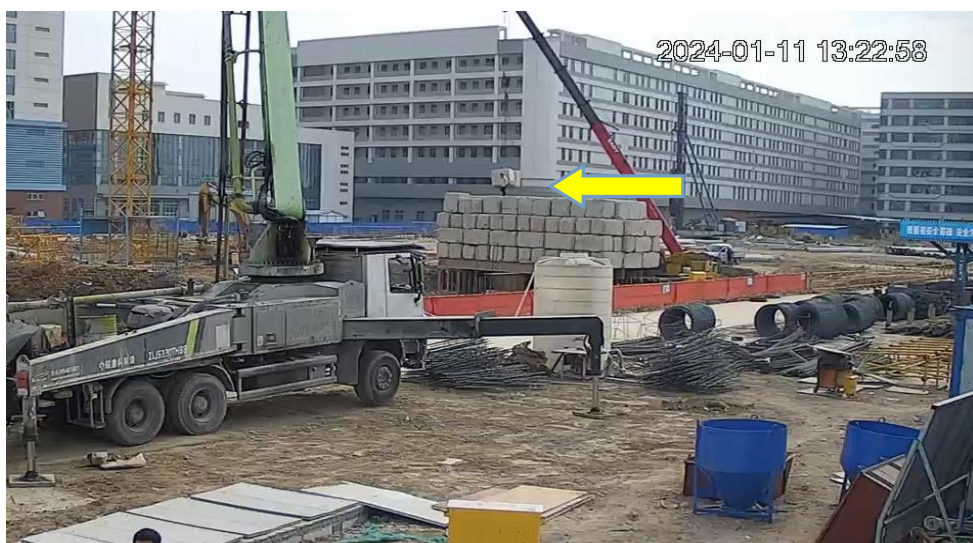
1月11日，联科公司已完成第1根桩的静载检测试验，准备进行第2根桩的静载检测试验工作。袁明文驾驶车牌为粤SZ1817号的汽车起重机，带领周国柱、袁文兴一起来到涉事工地待检测的第2根桩处，吊运和摆放混凝土堆载试块。明佳公司带班邓光奇在现场交代袁明文吊装吨位后，袁明文及另外两人开始吊装作业，3人分工为：袁明文操作汽车起重机；周国柱在梁架上的混凝土堆载试块顶面，负责指挥并摆放试块；袁文兴在地面负责试块挂钩。13时22分许，在混凝土堆载试块吊运及摆放工作接近尾声时，无联科公司的工作人员在场，明佳公司带班邓光奇在现场远处休息，没有对袁明文等人进行安全管理监督。13时22分58秒，袁明文操作汽车起重机起吊两个混凝土堆载试块（总重约5吨），在混凝土堆载试块高度大于堆载试块顶面时，周国柱背对混凝土堆载试块走动，袁明文继续操作起重吊车的起重臂令其旋转，向着周国柱走动的方向移动混凝土堆载试块（如下图2所示）。

图2 事故现场监控视频截图（时间：13时22分58秒）

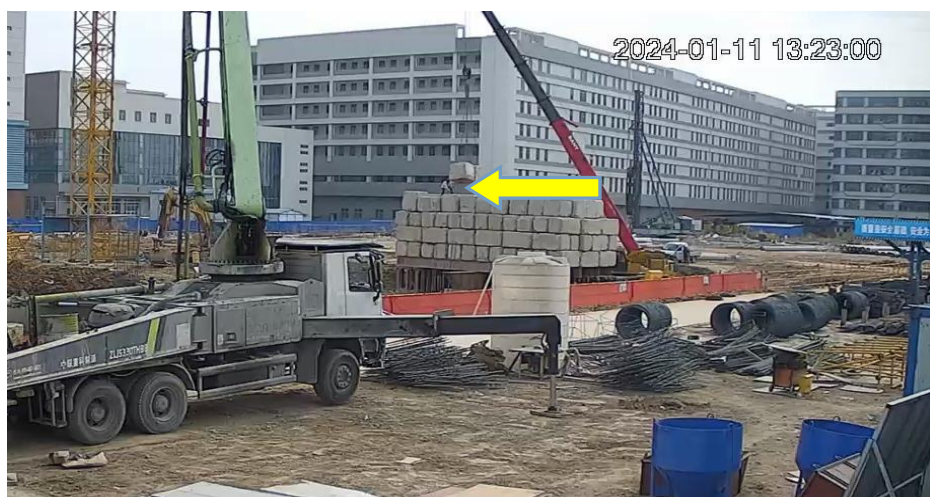
13时23分00秒，周国柱（死者）转身后发现来不及躲闪，弯腰让身体低于混凝土堆载试块，想借此躲开混凝土堆载试块（如下图3所示）。

图3 事故现场监控视频截图（时间：13时23分00秒）

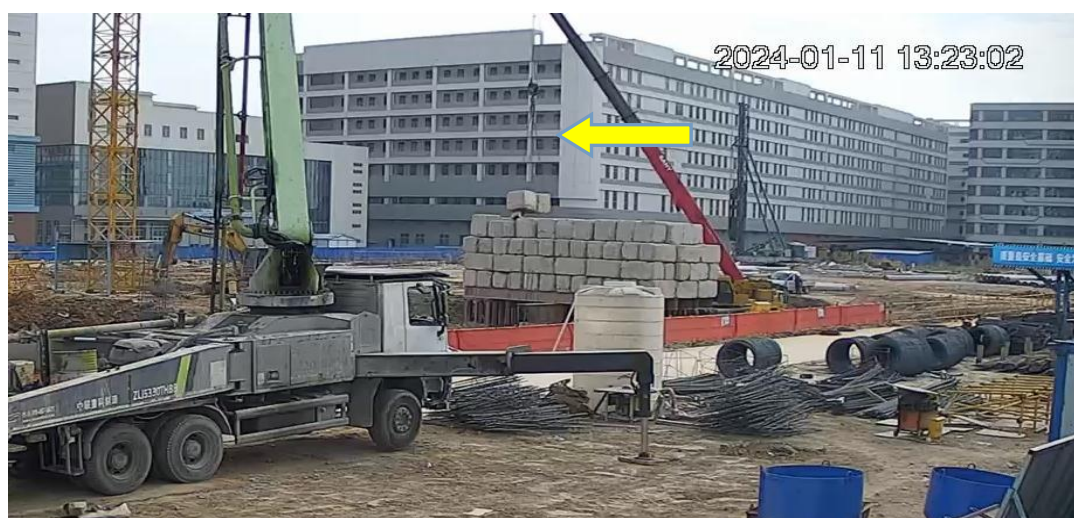
13 时 25 分 39 秒，袁文兴和邓光奇一起搬动周国柱至起重吊车起吊的混凝土堆载试块上并一同站在混凝土堆载试块，在吊车司机袁明文的操作下，降落至地面（如下图 7 所示）。

图 7 事故现场监控视频截图（时间：13 时 25 分 39 秒）

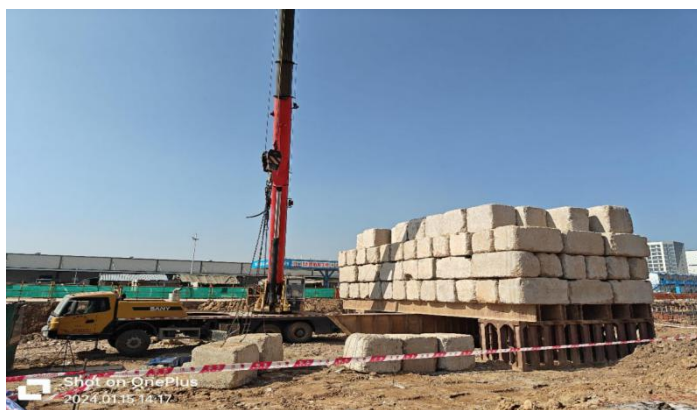
图 8 起重吊车与混凝土堆载试块位置情况

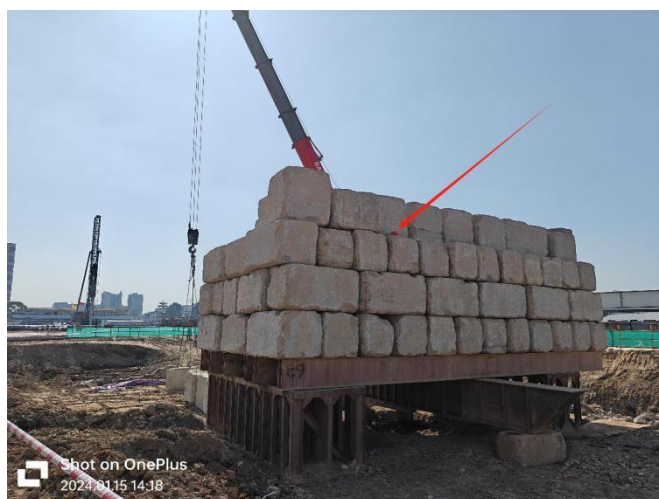
图 9 死者遗落的安全帽

经调查，吊装作业时间为 2024 年 1 月 11 日 13 时 22 分许，周国柱在混凝土堆载试块顶面负责指挥并摆放试块作业，当时正值现场施工单位午休时段，周国柱可能存在疲劳作业。事发时，周国柱并未佩戴反光衣等劳保防护用品，事故现场只发现留有安全帽。

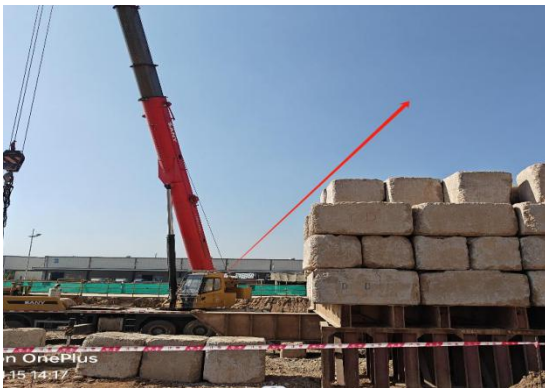
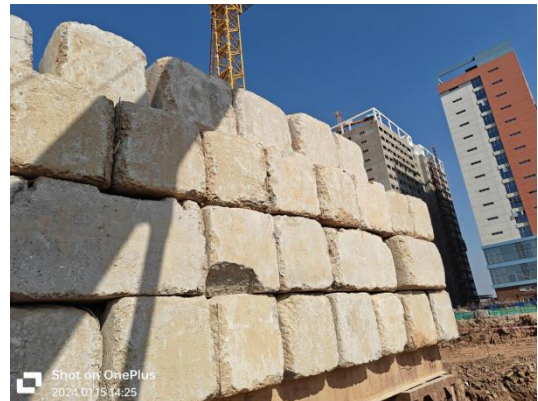
事故现场混凝土堆载试块已堆载至第 4 层，还剩下 5 块试块未完成堆载。起重吊车距离混凝土堆载试块过于接近，在起重吊车操作室内司机视线受阻，无法观察到混凝土堆载试块顶面状况（如图 10 和图 11 所示）。

图 10 起重吊车操作室内视线

图 11 起重吊车操作室内视角
