# 东莞长安华茂电子集团有限公司“7·4” 一般粉尘爆炸事故调查报告

东莞市政府事故调查组

2023年10月

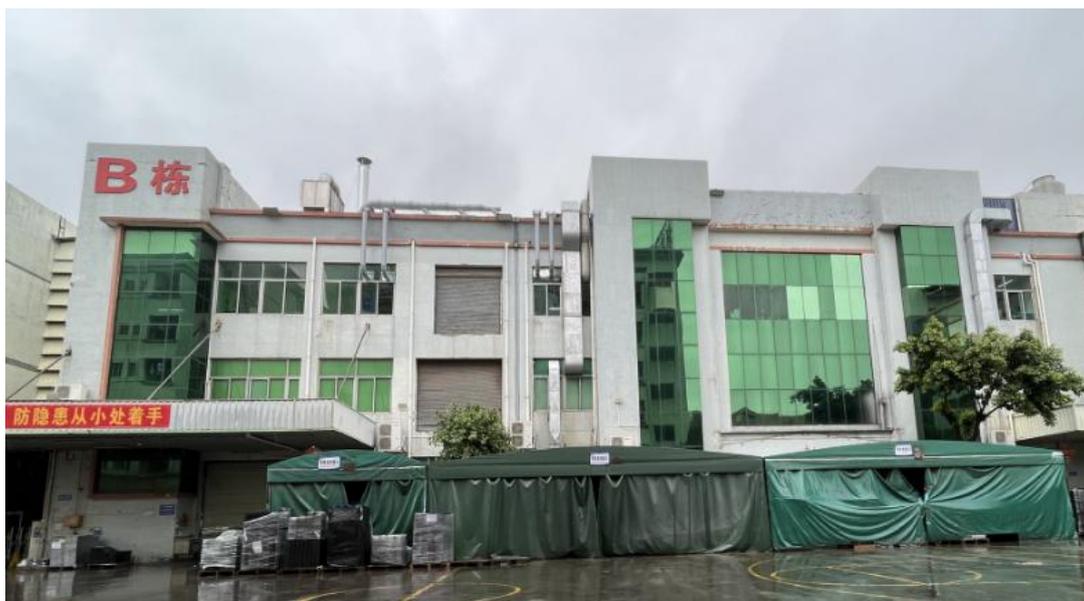
图 1 B 栋厂房立面图

B 栋厂房共三层，建筑高度 13.8m，建筑面积 9221m<sup>2</sup>，其中第三层的建筑高度 4.46m，建筑面积 2769.2m<sup>2</sup>。B 栋厂房第三层设有清洗房、抛光打砂车间、机械手抛光车间、铝合金打磨抛光车间、自动喷砂车间、DOC 办公室等生产作业场所，其中铝合

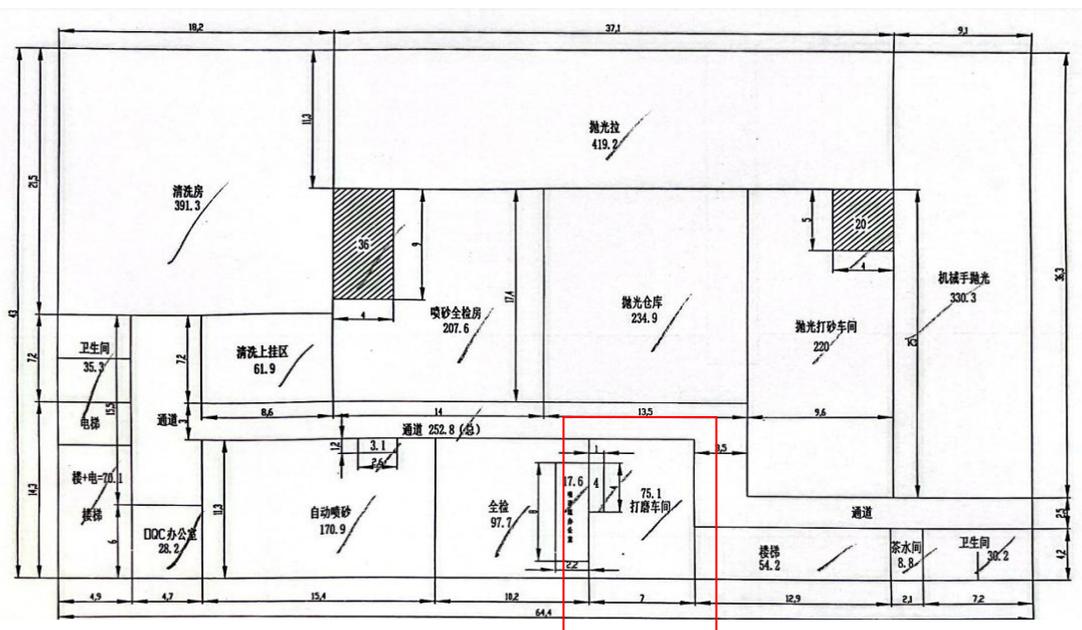
图 2 B 栋厂房三层平面布置图

金打磨抛光车间建筑面积 75.1m<sup>2</sup>，生产火灾危险性类别为乙类 [1]。自动喷砂车间、抛光拉、抛光打砂车间、机械手抛光车间、打磨车间的总建筑面积 1214.6m<sup>2</sup>，占 B 栋第三层总建筑面积的 43.86%。事故车间外部照片和 B 栋第三层平面布置图如图 1、图 2 所示。

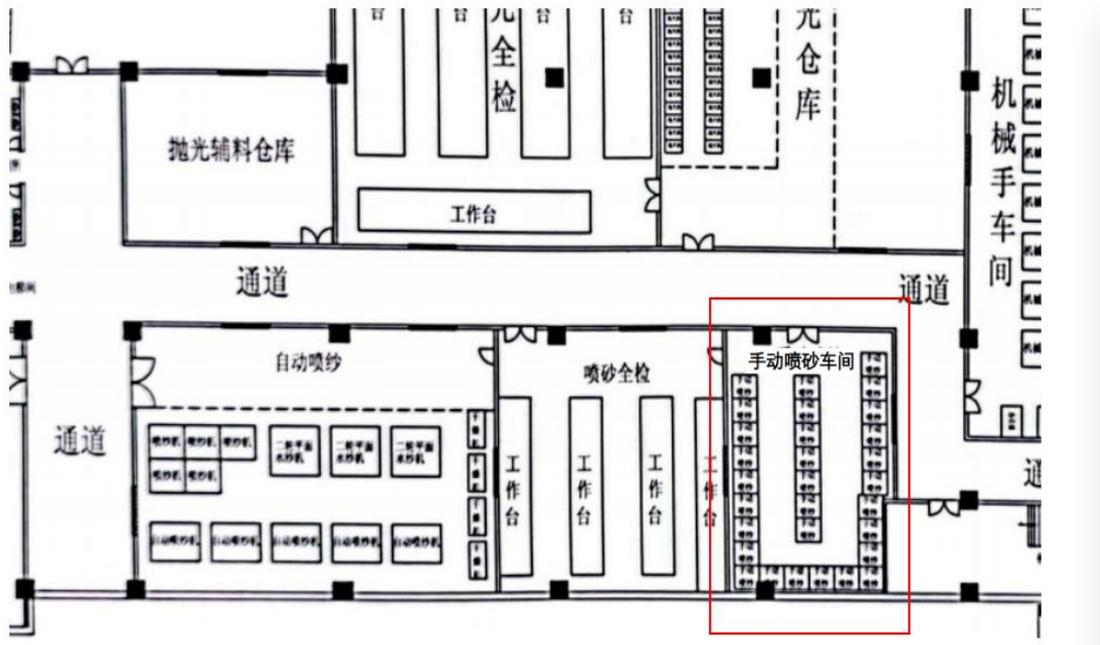
图 3 改造前的手动喷砂车间

1.改造情况。2021 年 9 月底，华茂公司根据生产需要，决定设置一个铝合金手工打磨抛光车间，临时用于处理样品，预计使用一周时间。10 月份，华茂公司将原手工喷砂车间用石膏板墙隔成两个车间，大的车间为喷砂全检车间，小的车间临时改成铝合金制品打磨抛光车间（涉事车间）。此次改造没有设计方案，未聘请第三方公司进行施工，由公司自行改造完成。

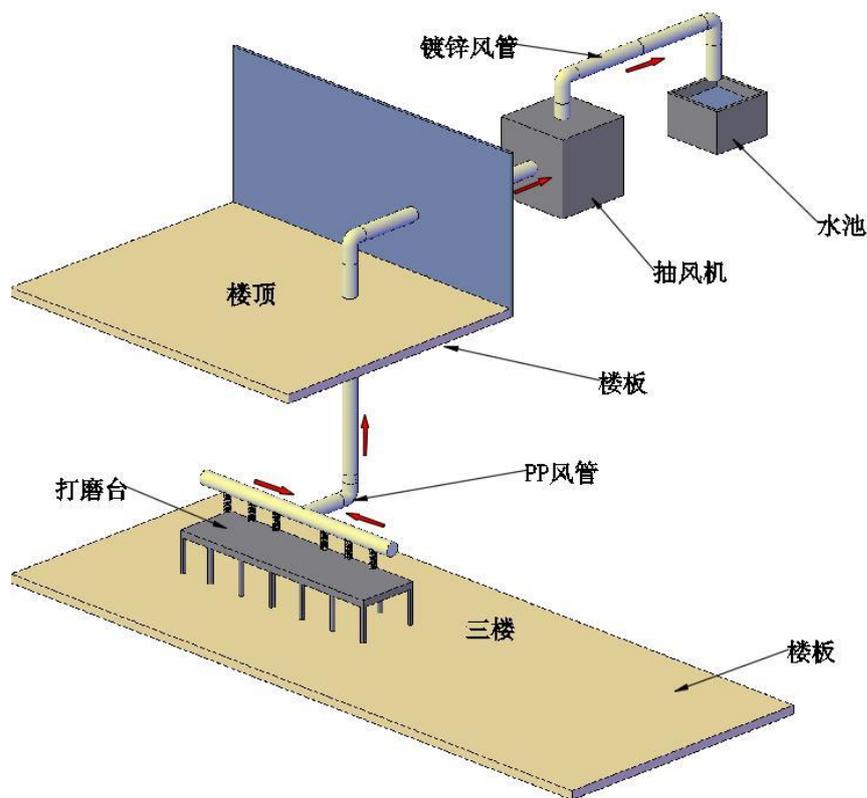
图 4 涉事车间粉尘收集处理系统示意图

**2.粉尘收集处理工艺。** 铝合金制品打磨抛光车间采用砂磨机、砂纸等进行铝合金制品表面打磨抛光处理，产生的粉尘主要为铝合金粉尘（AL 含量 97.7%，Mg 含量 0.83%）。华茂公司为满足环保要求，在打磨抛光工作台上设置 PU 塑料（聚氨酯材质）软管将工位产生的铝合金粉尘吸收后排入 PP 塑料（聚丙烯材质）主排风管道（穿越楼板连接到楼顶风机），再采用多翼型风机将主排风管道内的粉尘吹入楼顶水箱沉淀后收集。

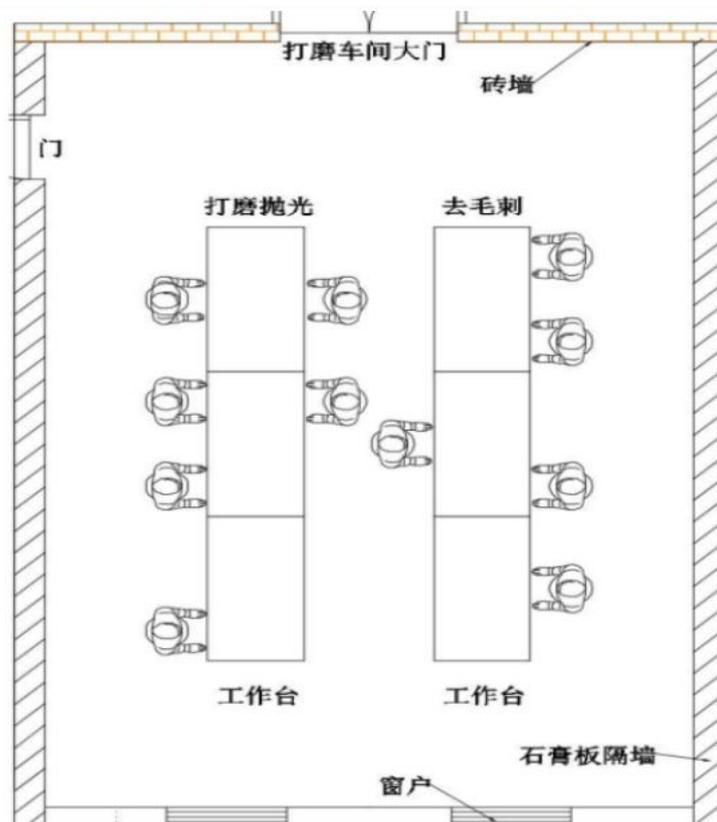
图 5 打磨抛光车间的平面布置图

**3.安全隐患。**铝合金制品打磨抛光车间建筑面积 75.1m<sup>2</sup>，层高 4.46m，采用石膏龙骨两面钉纸面石膏板（构造：12mm 纸面石膏板+80mm 空心+12mm）与车间其他区域进行防火分隔至楼板底面基层，采用的石膏板耐火极限为 0.33h，不符合《铝镁制品机械加工粉尘防爆安全技术规范》（AQ 4247-2016）的相关规定<sup>[1]</sup>；隔墙上的门仅设置了门帘，未安装甲级防火门，不符合《建筑防火通用规范》（GB 55037-2022）的相关规定<sup>[2]</sup>；铝合金打

磨抛光车间内的空调等电气设备及线路整体不防爆，不符合《爆炸危险环境电力装置设计规范》（GB55058-2014）的有关规定<sup>[1]</sup>。

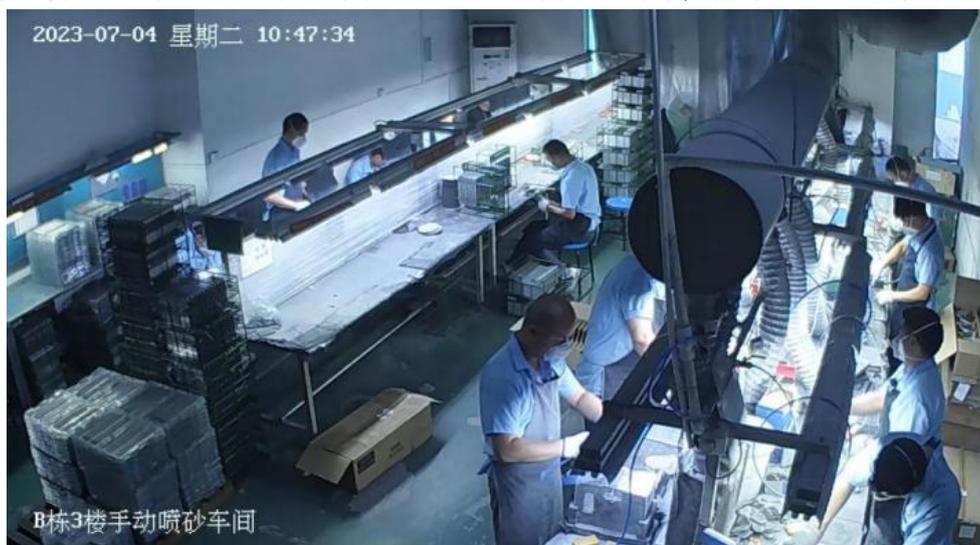
图6 涉事车间作业情况

7月4日上午，华茂公司B栋厂房三楼铝合金制品打磨抛光车间内有11名工人正在进行铝合金制品的打磨和去毛刺作业。

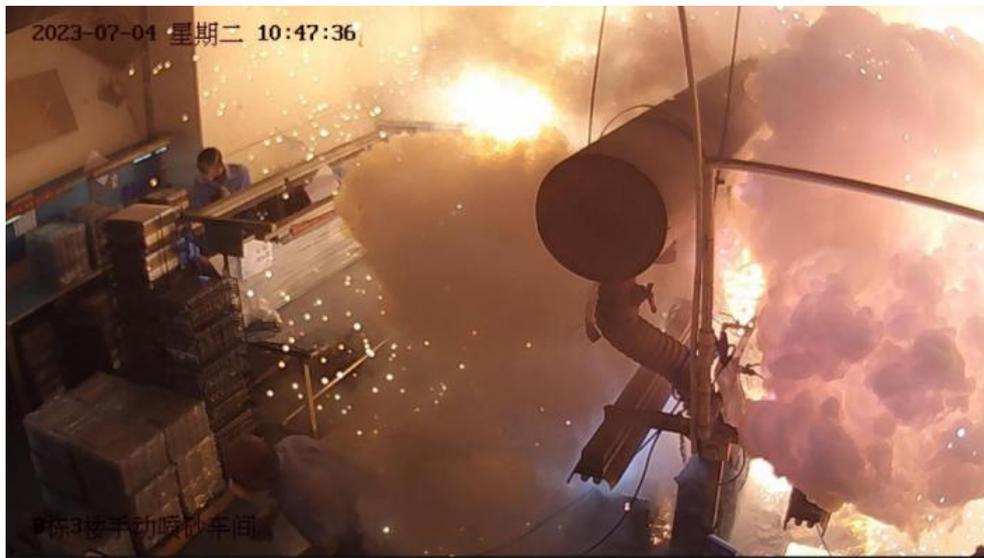
图7 涉事车间瞬间爆燃

10时47分35秒（视频监控显示），车间打磨线上方除尘管道有烟气和粉尘喷出。10时47分36秒，车间内打磨线除尘

主管道发生强烈爆炸（图7）。10时47分37秒至46秒，车间内发生数次小规模爆燃。随后，车间被大火和浓烟吞没。

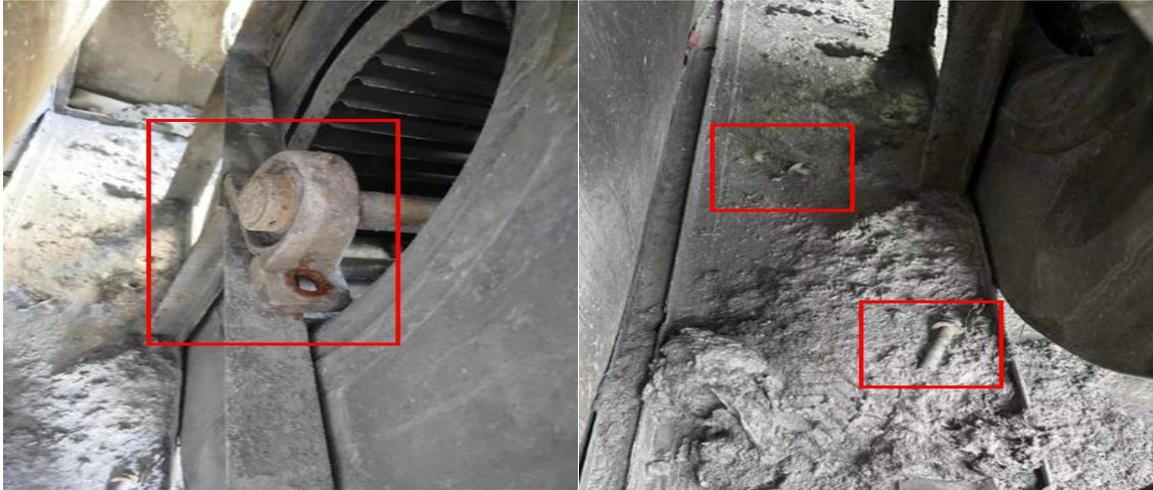
（1）初始爆炸原因。铝合金打磨抛光车间除尘系统中的风机前端水平管道内积聚有较多铝合金粉尘且扬起的粉尘与空气混合后达到粉尘爆炸最低浓度（爆炸下限）；多翼型风机轮靠隔墙一侧的两根用来固定轴承座的螺栓松脱掉落（图8），造成风机剧烈抖动，风机风轮跑偏后与外壳发生剧烈摩擦（图9），产生的机械火花引燃风机腔体内和风机前端水平管道内扬起的铝合金粉尘云，产生初始爆炸。

图 8 轴承座固定螺栓松脱掉落

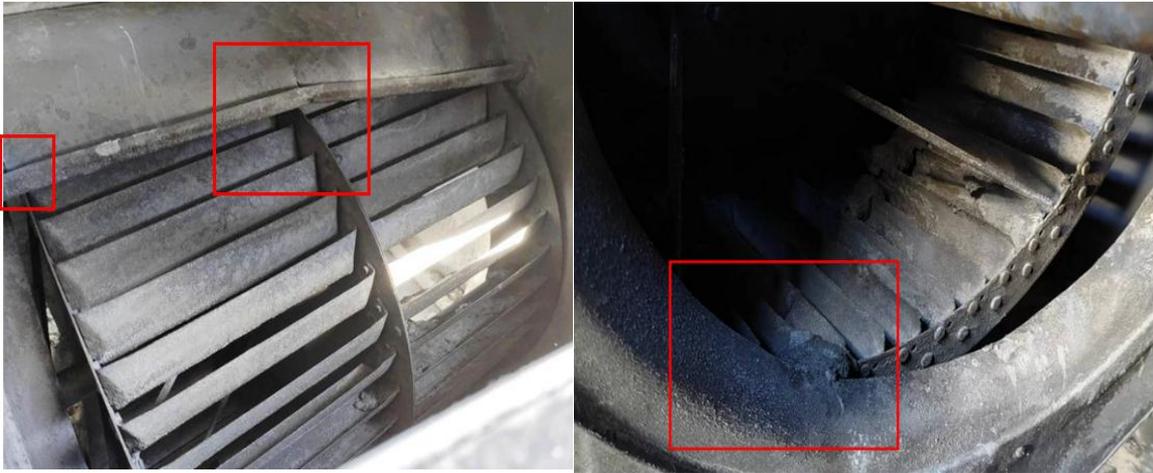
图 9 风机的风轮与风机外壳摩擦痕迹
