# 东莞厚街创宝工业园装修工程“10·15” 一般物体打击事故调查报告

东莞市政府事故调查组

2025 年 7 月

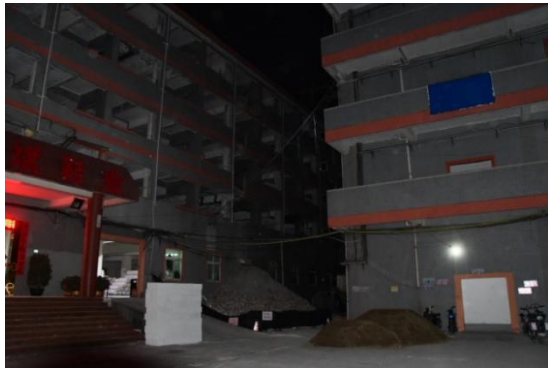
事故现场建筑物原为宿舍楼，高五层，水泥石堆紧靠建筑物南侧墙壁堆放，最高点距地约 4.3 米，周边摆放着雪糕桶并用警戒带串联起来。建筑物四楼局部隔墙、外窗已被拆除，四楼面向园区的外墙有人为开洞用来抛物，距地面石堆最高处约 8.3 米。

图 1 事故现场建筑物<sup>[18]</sup>

[18] 黑网为事故发生后保护现场而设置的。

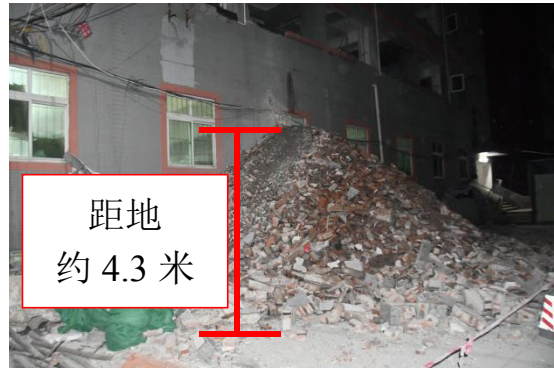
涉事建筑物内多名人员走向水泥石堆。17 时 16 分，李清源被抬至水泥石堆旁的空地。事发时，涉事建筑物一楼水泥石堆处未设置硬质围挡。

图 2 宿舍楼一楼外锥形砖渣堆

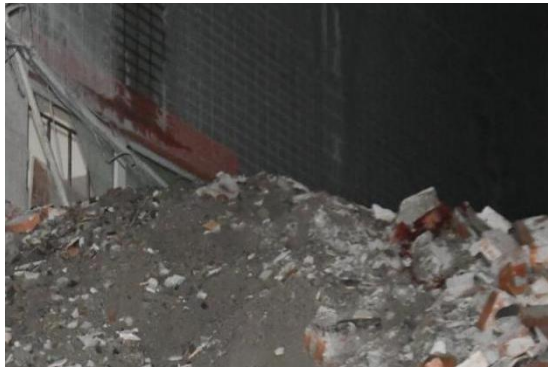
因事故发生的现场处于视频监控盲区，无目击证人，事故调查组人员经现场勘查和调查询问，并结合厚街公安分局现场勘验情况和调查询问资料，基于现有证据，推断还原事故发生的经过：2024 年 10 月 15 日 17 时 09 分，李清源在创宝工业园宿舍楼一楼的水泥石堆上维修网络<sup>[17]</sup>。17 时 10 分，施工工人张盛利手推一斗车砖渣从宿舍楼四楼处往下倾倒，砸中在一楼正在进行网络维修的李清源。张盛利发现后，与一同在楼上施工的作业人员欧阳维新下楼查看，并合力将李清源从水泥石堆上抬至旁边的空地，随后欧阳维新拨打 120 急救电话。

图 3 李清源倒地位置

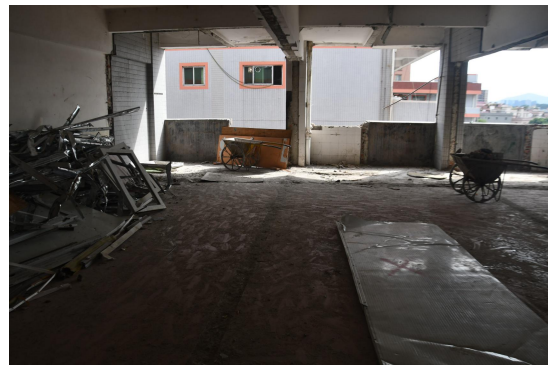
图 4 涉事项目四楼概貌

施工人员未观察作业环境，违规采用抛掷方式<sup>[20]</sup>倾倒建

筑垃圾。

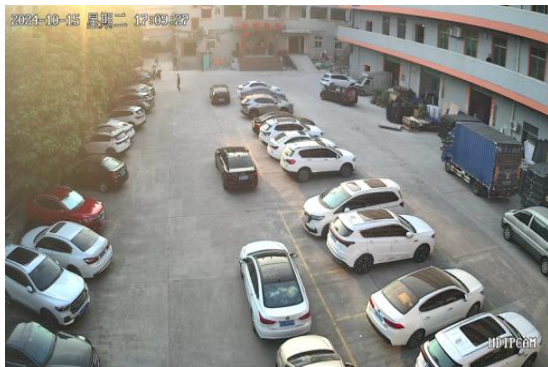
图 5 涉事建筑物现场情况
