# 东莞石碣佳兴再生资源回收有限公司“1·10” 一般物体打击事故调查报告

东莞市政府事故调查组

2025 年 7 月

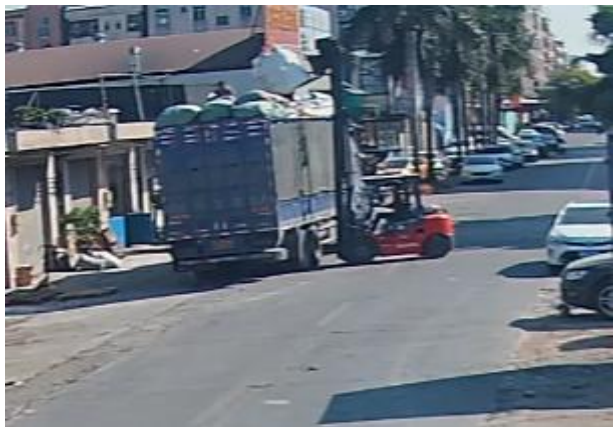
1 月 10 日 6 时 30 分许，李志军等四人到达石碣村雅苑路 118 号佳兴公司仓库前等待，7 时许，其四人开始废塑料装载工作。13 时许，李志军等四人停止工作去吃午饭，休息一会后继续工作，此时工作分配为卢佳平操作叉车搬运货物，李志军与曾学建在货车上整理废塑料袋，李小军与曾石勇在仓库清理货物。14 时 15 分许，卢佳平用叉车将大袋的废塑料往货车上抬举，到达指定高度后，向下倾斜货叉，随后货物翻滚碰撞到李志军，致使其从车上跌落，坠落高度约 4.57m<sup>[7]</sup>。

图 1 事故发生时监控画面截图

1. 卢佳平驾驶叉车未确保盲区安全便倾斜货物<sup>[8]</sup>，导致货物撞击李志军从高处坠落。

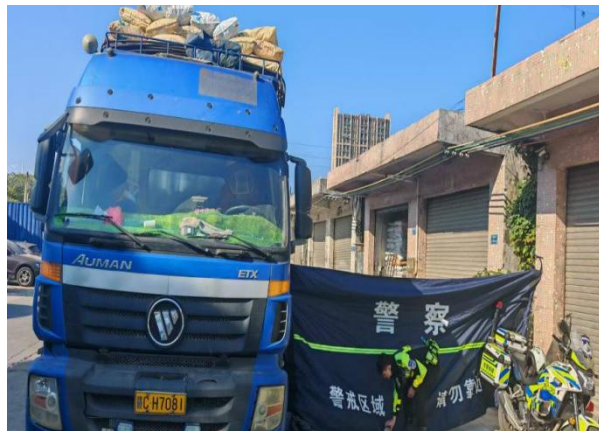
**2. 事故现场情况。**事故发生地点为东莞市石碣镇石碣村雅苑路 118 号佳兴公司仓库门口，具体情况如下图所示。

图 2 事故现场图片
