# 东莞麻涌穗丰粮食集团有限公司“3·22” 一般机械伤害事故调查报告

东莞市政府事故调查组

2025 年 7 月

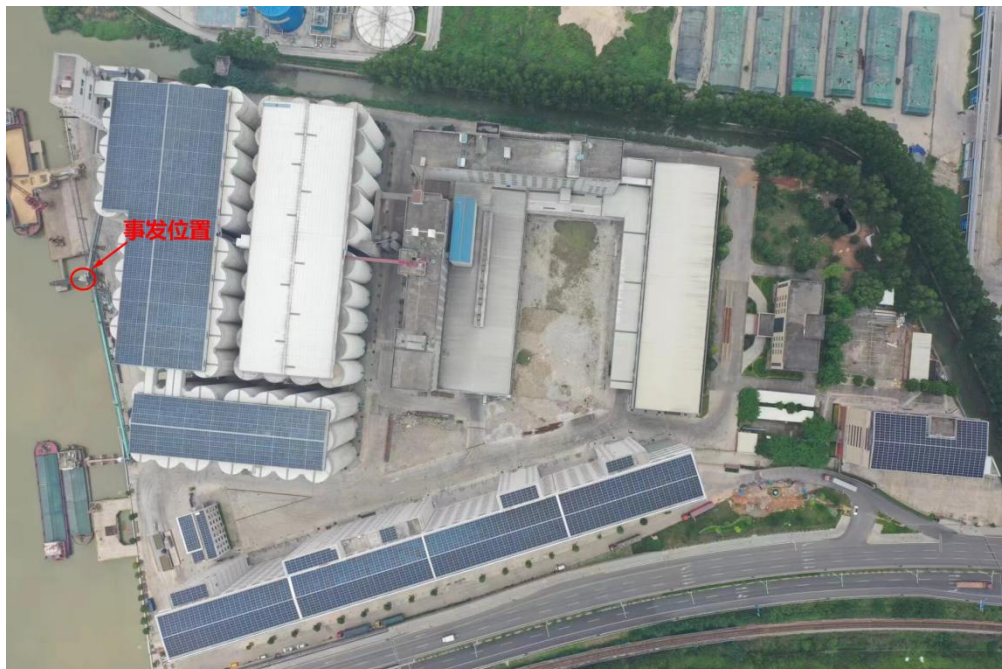
图 1 事发位置

1.事发地点位于东莞穗丰公司码头旁的输送机栈桥平台上，栈桥主要为输送机提供承托作用，东莞穗丰公司筒仓内粮食经输送机输送至码头货船上（图 1）。

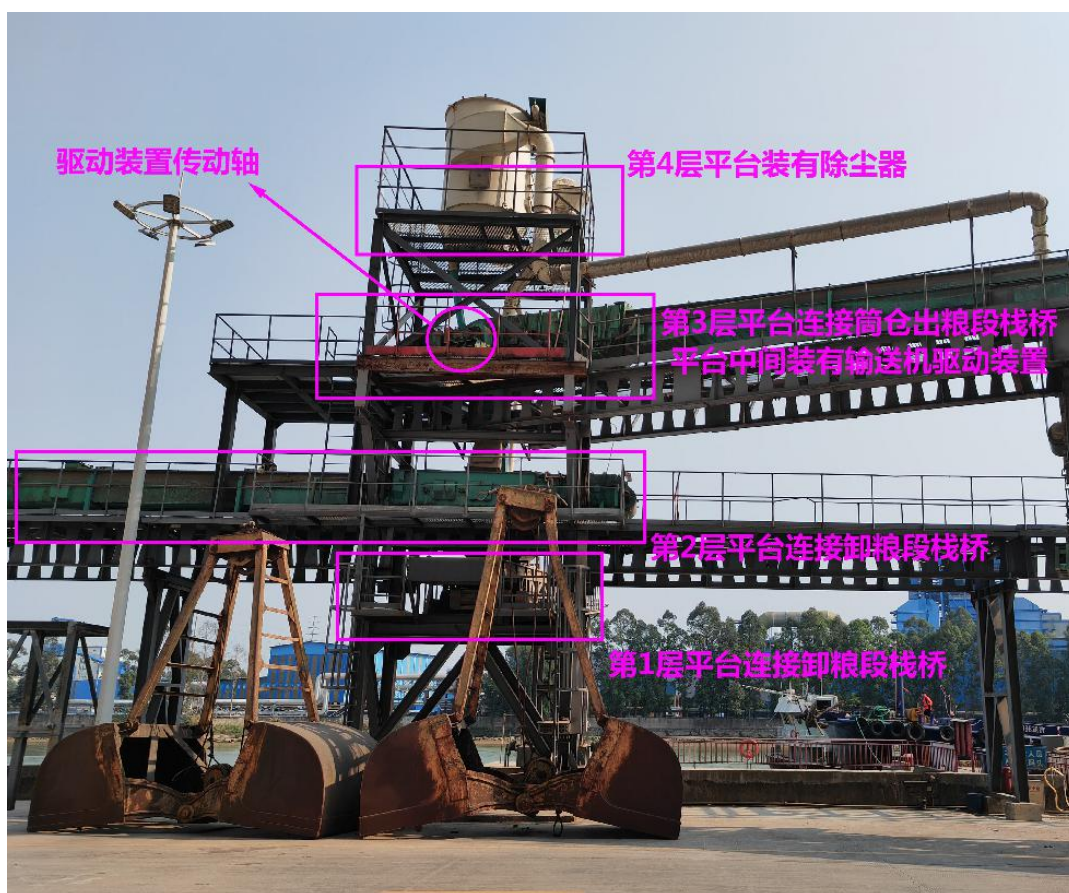
图2 涉事平台现状图

2.现场勘查发现，栈桥平台现有 4 层钢架结构，每层四周均装有铁质护栏。第 1、2 层平台分别连接不同位置的码头卸粮段输送机栈桥，第 3 层平台连接筒仓出粮段输送机栈桥，平台中间安装有输送机驱动装置，第 4 层平台装有除尘器。据王诗杰<sup>[7]</sup>笔录陈述，栈桥平台于 2024 年进行过改造，除尘器位置较事发时有所变动，但驱动装置位置未变（图 2）。

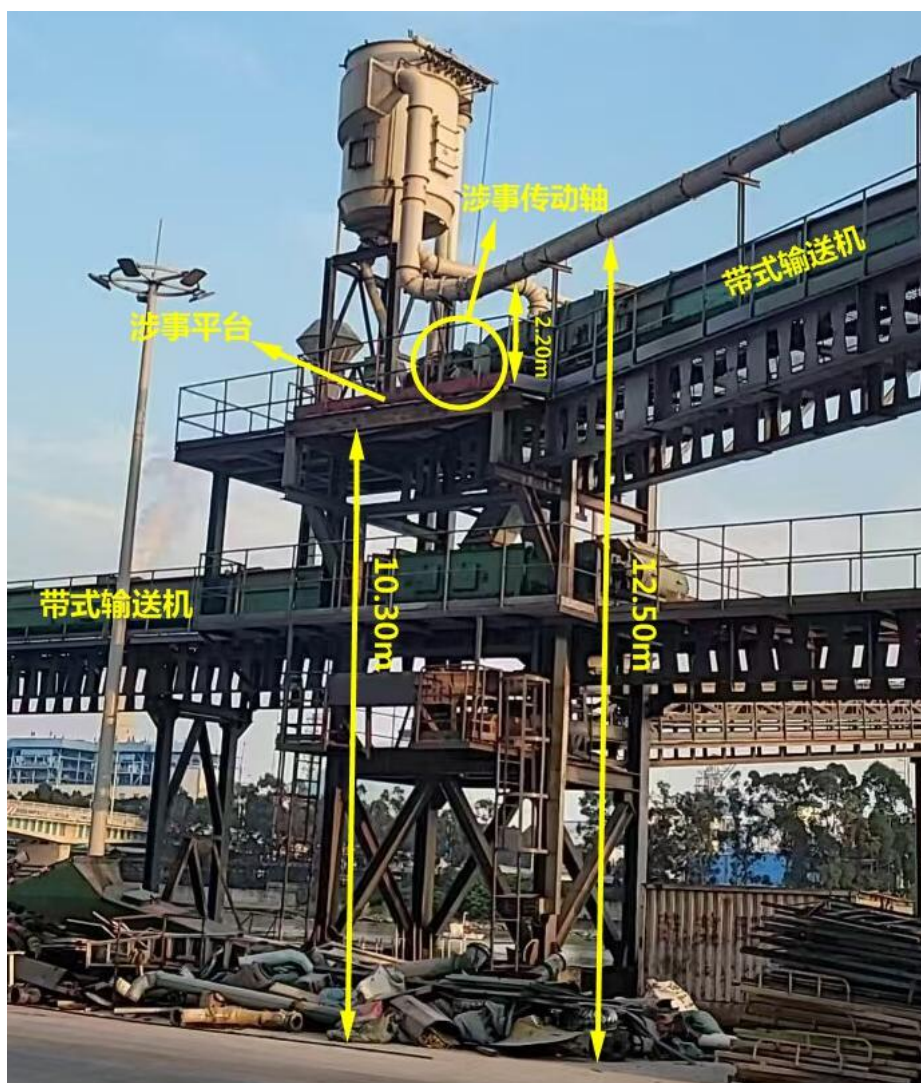
图 3 涉事平台事发时情况图

3.事发位置在码头栈桥的第三层平台上（下称涉事平台），事发时作业人员正对涉事平台上方的除尘风网管道（下称涉事管道）进行更换和安装。涉事平台离地面高约 10.30m，涉事管道直径约 0.36m，管道底部离涉事平台的高度约 2.20m，离地面的高度约 12.50m（图 3）。

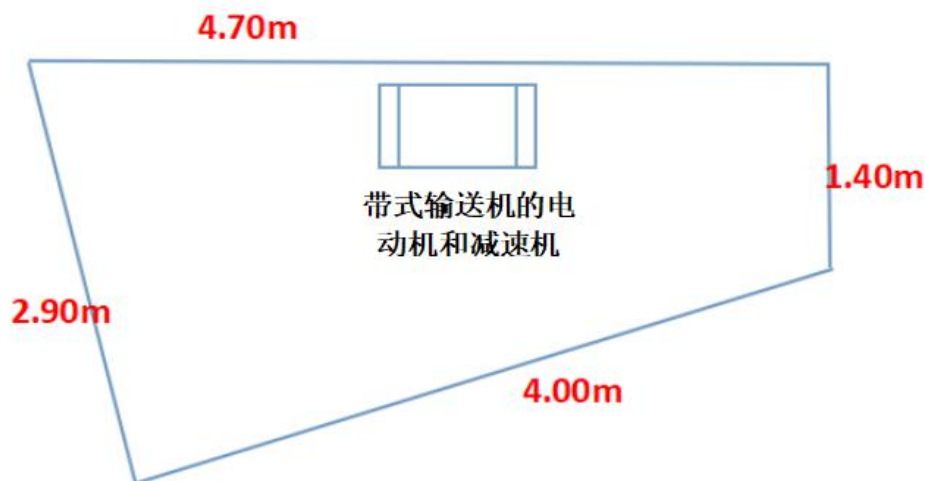
图 4 涉事平台示意图

4.涉事平台由钢结构组合而成，呈不规则的梯形，各边长分别为：4.70m、4.00m、2.90m 和 1.40m，其最长边连接栈桥，栈桥安装带式输送机。平台四周由铁质防护栏围闭，防护栏高度约 1.20m；平台中间靠近栈桥的一侧为带式输送机的电动机和减速机。事发时，平台上临时搭设了脚手架用于涉事管道更换和安装作业<sup>[8]</sup>（图 4）。

[8] 据徐东笔录陈述，由于涉事管道距离平台有一定高度，事发当天进行管道更换和安装时临时搭设了脚手架，其与戴国辉两人都佩戴了安全带。

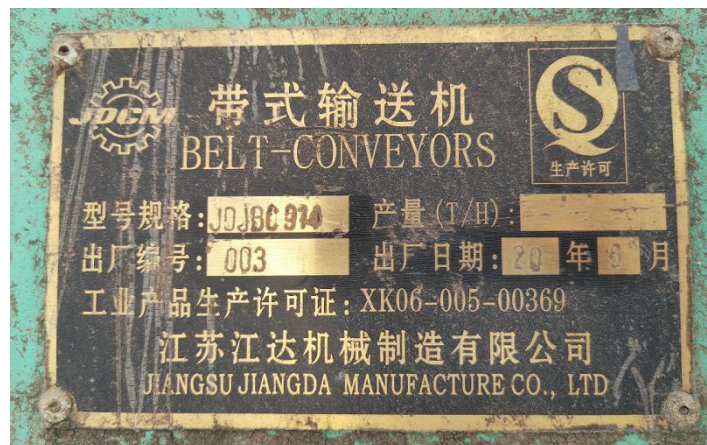
图 5 气垫带式输送机铭牌

（1）涉事输送机由江苏江达机械制造有限公司生产，规格型号：JDJBC914，出厂日期为 2020 年 6 月，于 2021 年 11 月 1 日开始安装施工，于 2022 年 3 月 10 日竣工验收（图 5）。

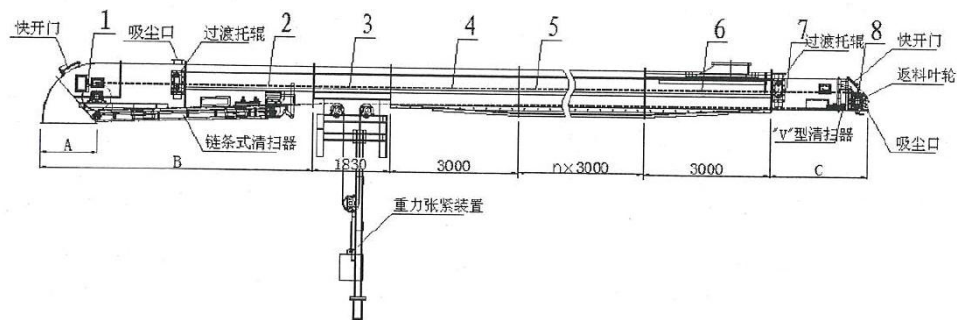
图 6 带式输送机结构图

头架、头部漏斗、头部防罩、导料槽等部件组成。事发在涉事平台上的头段动力传动装置处（图 6）。

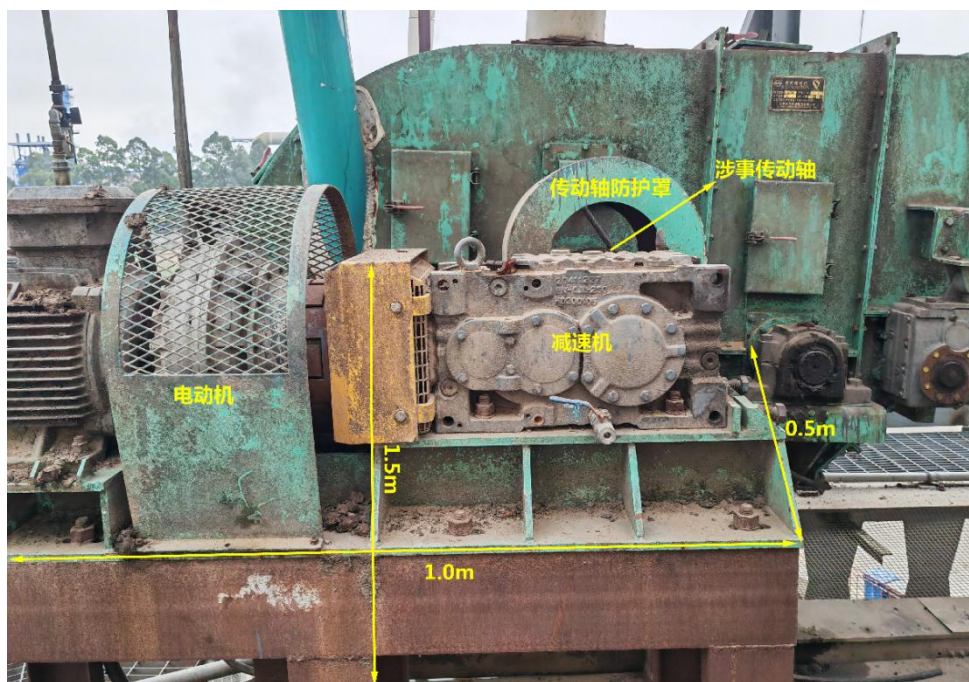
图 8 带式输送机头段驱动装置示意图

戴国辉安全意识淡薄，作业时疏忽大意<sup>[15]</sup>，在运行的驱动装置传动轴上方作业时未收束好安全绳，导致安全绳从防护罩间隙卷到传动轴上，其本人被一同拉扯至防护罩上造成挤压受伤。

（1）输送机的驱动装置（含电动机和减速机）安装在涉事平台中间的钢架上，长度约 1.0m，宽约 0.5m，高出涉事平台面约 1.5m（含设备高度）。减速机与输送机机头通过传动轴相连，传动轴上方有防护罩覆盖<sup>[16]</sup>。事发时，戴国辉身上的安全带配绳不慎被卷到传动轴上（图 8）。

[16] 《带式输送机 安全规范》（GB14784-2013）第 4.1.5 条：驱动装置的防护：高速轴联轴器、低速轴联轴器、制动轮、制动盘及液力耦合器都应加装防护罩。

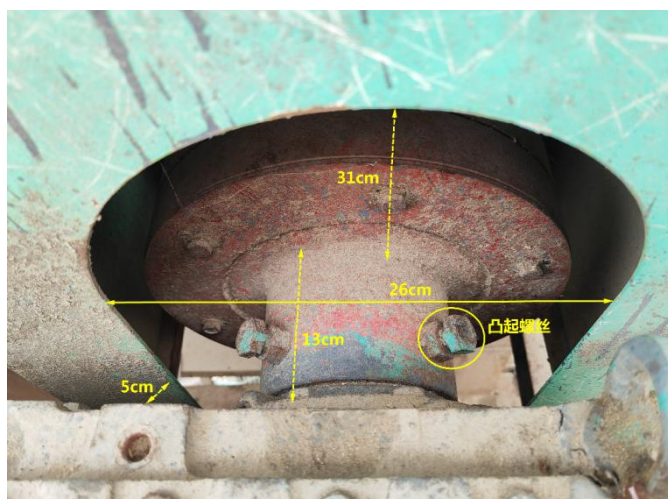
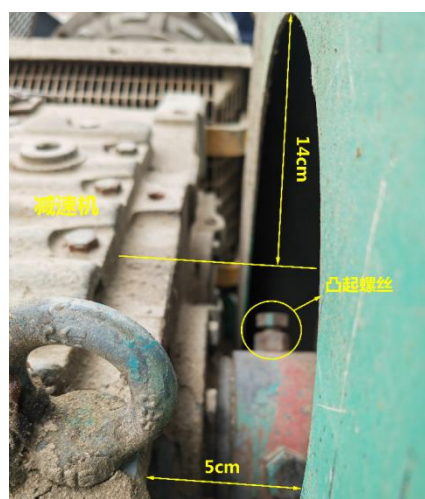
(2) 防护罩与减速机间距约 5cm，防护罩为 U 型设计，两侧有拱形镂空，宽度约 26cm，拱形边缘到传动轴高度约 31cm，拱形镂空高出减速机约 14cm；传动轴直径约 15cm，长约 13cm（减速机到法兰边距离），传动轴上焊有凸起螺丝共 3 颗（图 9、10）。

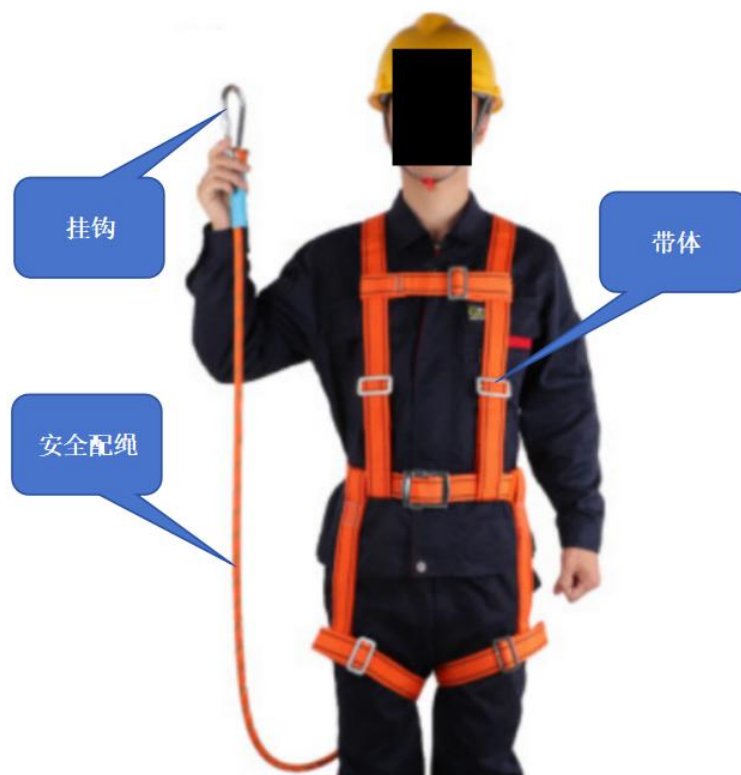
图 11 安全带示意图

结合相关谈话笔录及现场勘验分析，事发当天现场作业人员戴国辉与徐东均佩戴了安全帽和安全带<sup>[17]</sup>，其中安全带连接有安全绳<sup>[18]</sup>。在一般情况下，若安全绳使用完没有及时收束好而任其下垂拖拉，容易发生勾物、缠绊等危险。调查组由此分析推断：事发时，戴国辉在涉事平台脚手架上移动位置或下来的过程中，连接其身上安全带的安全绳没有及时收束好，下垂的安全绳从减速机与防护罩中间的间隙被卷到传动轴上（传动轴表面的凸起螺丝有勾物作用），导致戴国辉一同被拉扯至防护罩上造成挤压伤（图 11）。
