东莞虎门金色里程地铺监控门禁安装作业 “4·17”一般触电事故调查报告

东莞市政府事故调查组

2025年7月

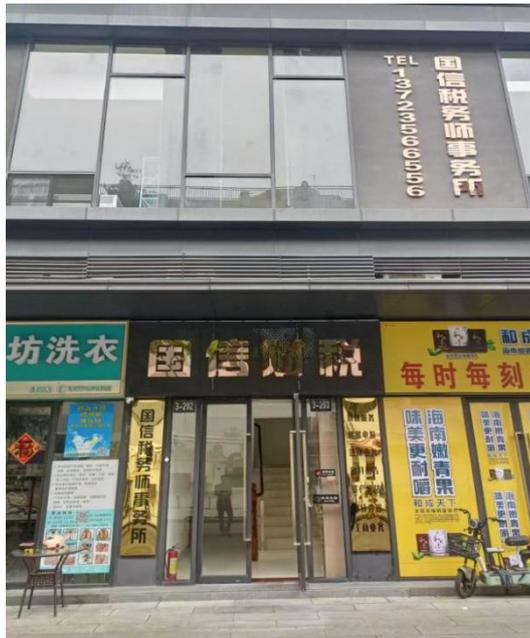
图 1 涉事地铺

涉事地铺位于东莞市虎门镇博涌社区金色里程3栋202地铺和203地铺（两个铺面合并成一个铺面，统称202地铺），面积约300平方米。据业主邓瑞兰陈述，其于2016年购买了涉事地铺，随后出租给某瑜伽馆经营使用，瑜伽馆经营不善于2023年倒闭，此后涉事地铺闲置一年。2025年1月4日，邓瑞兰找人对涉事地铺墙面进行了抹灰处理和吊顶更新。2025年3月29日，抹灰和吊顶作业完成，邓瑞兰计划把自己经营的东莞市国信税务师事务所有限公司虎门分公司搬迁过去^[5]。

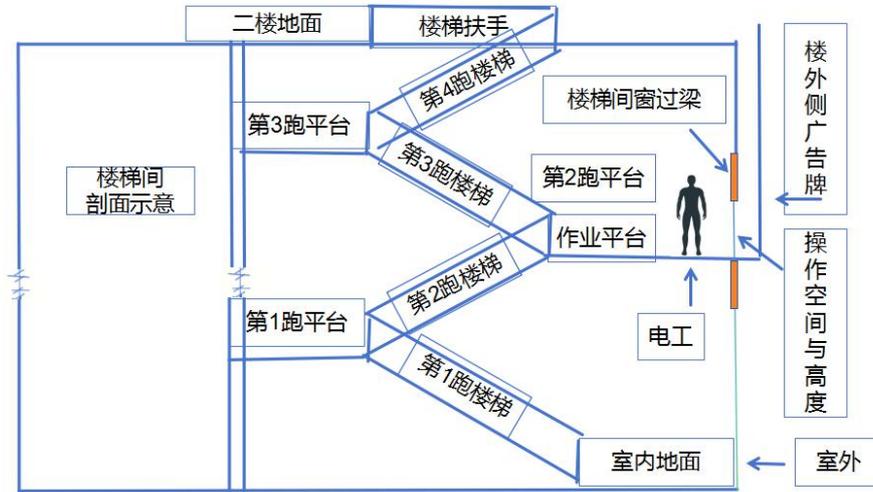
图2 涉事地铺局部剖面示意图

从地铺门外（一楼楼层）到办公区域（二楼楼层）须经过4跑楼梯。

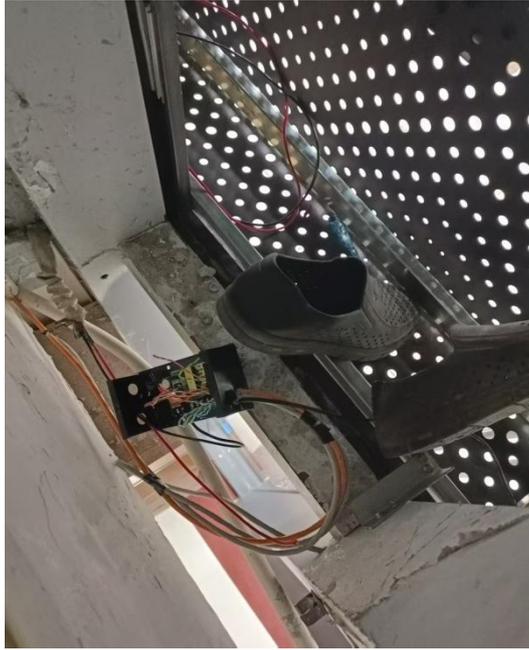
图 3 涉事导线

涉事导线的绝缘外皮已被剪开，导线内超过半数的细线已被剪断。

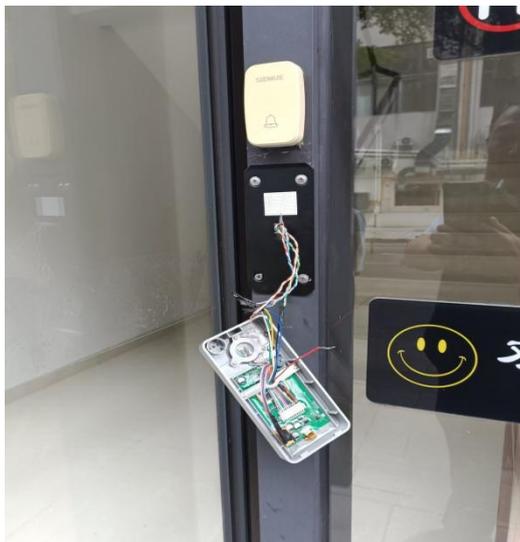
图 4 涉事电子门禁

涉事门禁呈脱落状态，内部电线未完全接好。

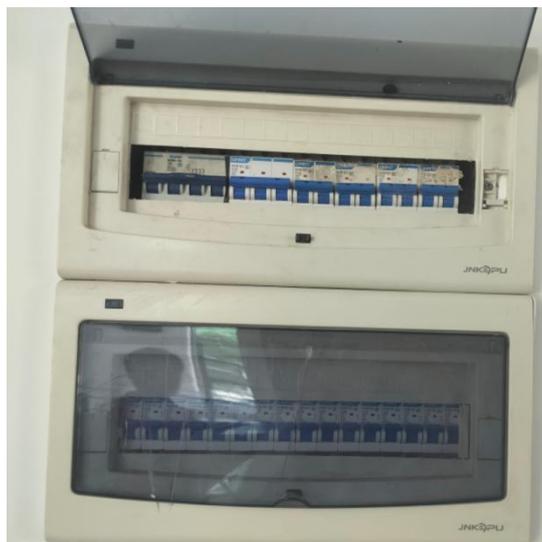
图 5 涉事电气控制箱

涉事电气控制箱上排为各电气电路控制开关（总控与分控），下排为对各个用电点的控制开关，图中可见电气控制系统中没有安装漏电保护装置^[6]。

[6] 《剩余动作电流保护装置安装和运行》（GB/T13955-2017）第 4.1 条：对直接接触电击事故的防护 用于直接接触电击事故防护时，应选用无延时的 RCD，其额定剩余动作电流不超过 30mA。

第 4.4.1 条：末端保护 下列设备和场所应安装末端保护 RCD：机关、学校、宾馆、饭店、企事业单位和住宅等除壁挂式空调电源插座外的其他电源插座或插座回路。

地铺业主应委托具有相应的电气技术资格施工队伍进行电气作业；加强安全用电管理，验证作业人员的相关资质，督促作业人员按电气规范作业，保障安全用电；电气使用必须做到安全第一，使用的电气系统需按规定安装漏电保护装置（即剩余电流动作保护装置）；在进行电工作业前，必须要求作业人员采取断电措施，严格勘察现场作业环境，按要求使用规定的劳动防护用品，必须严格遵守电气安全操作规程，特别是面对特定的受限空间的操作，必要时设立监护人。

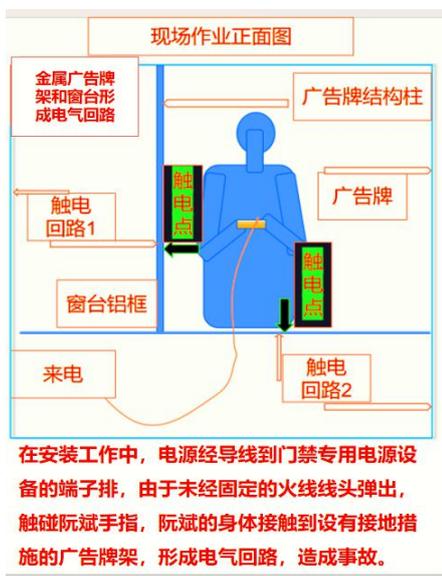
图6 现场作业正面图

经技术专家勘察推断，阮斌在安装门禁控制电源时未采取断电措施；阮斌已将火线和零线插入至门禁专用电源设备的端子排，在固定零线螺丝时，未固定的火线电线头突然滑弹，触碰至

阮斌左手指间，电线中的 220V 强电导致阮斌触电。
