东莞道滘颖晖模具有限公司“6·5”一般  
机械伤害事故调查报告

东莞市人民政府事故调查组

2025年8月

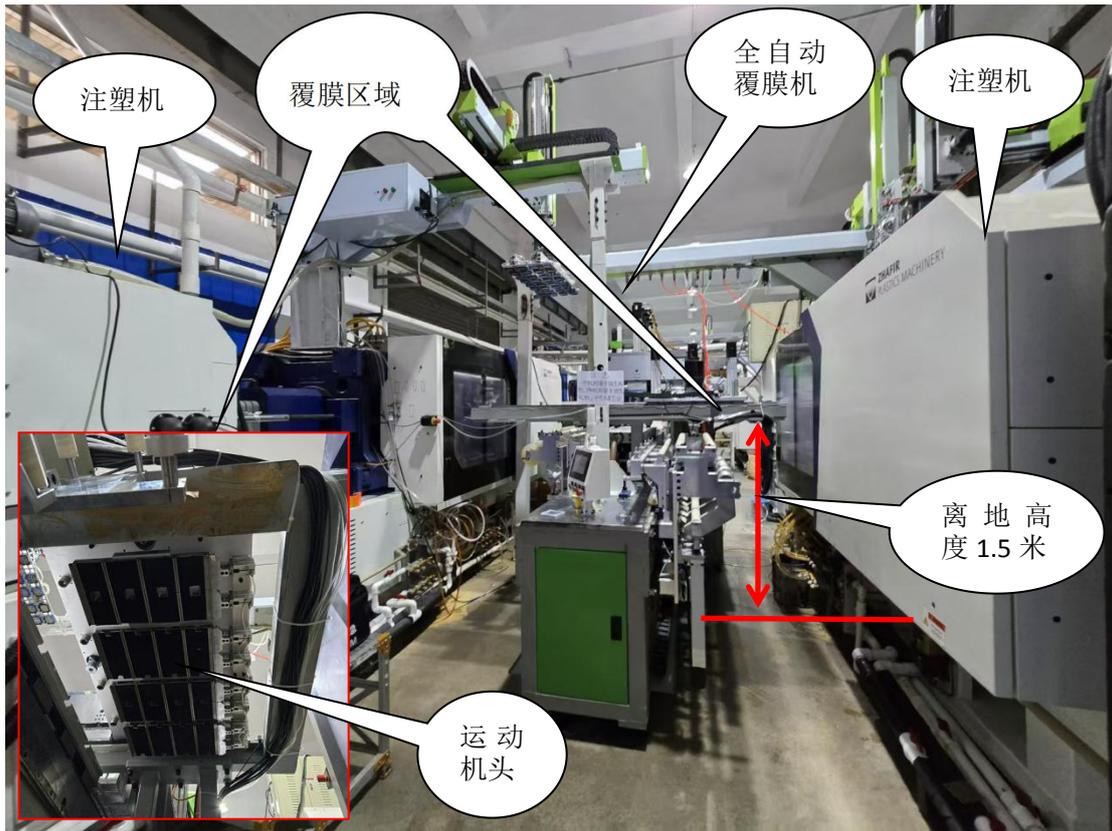
图1 涉事自动化机械设备 90B7 号线

涉事机械设备为自动化机械设备90B7号线<sup>[1]</sup>的全自动覆膜机（以下简称“覆膜机”），由六个部分组成：1.自动取放上下盖与内件；2.自动拉膜、切膜；3.自动超声波焊接；4.自动取盖、合盖；5.自动下料；6.触控组立及电气控制部分。该设备产能：32Pcs/Min，外形尺寸：5400\*2300\*2800MM，工作电压：220V/50Hz，15KW，压缩空气：1.0MPa，耗气量：100L/Min。

涉事覆膜机出厂时其覆膜区域的下部配置有安全防护装置，但颖晖公司在使用过程中因检修将其拆除，检修后未及时重新安装，该位置存在对人体造成挤压、碰撞、冲击等安全隐患<sup>[2]</sup>。颖晖公司对涉事设备隐患排查不到位，在日常安全检查中未发现安全防护装置缺失的问题，致使其运动机头处于裸露状态。颖晖公司安全管理机构设置不完整，未配备安全生产管理人员。颖晖公司虽然有对倪诗令开展安

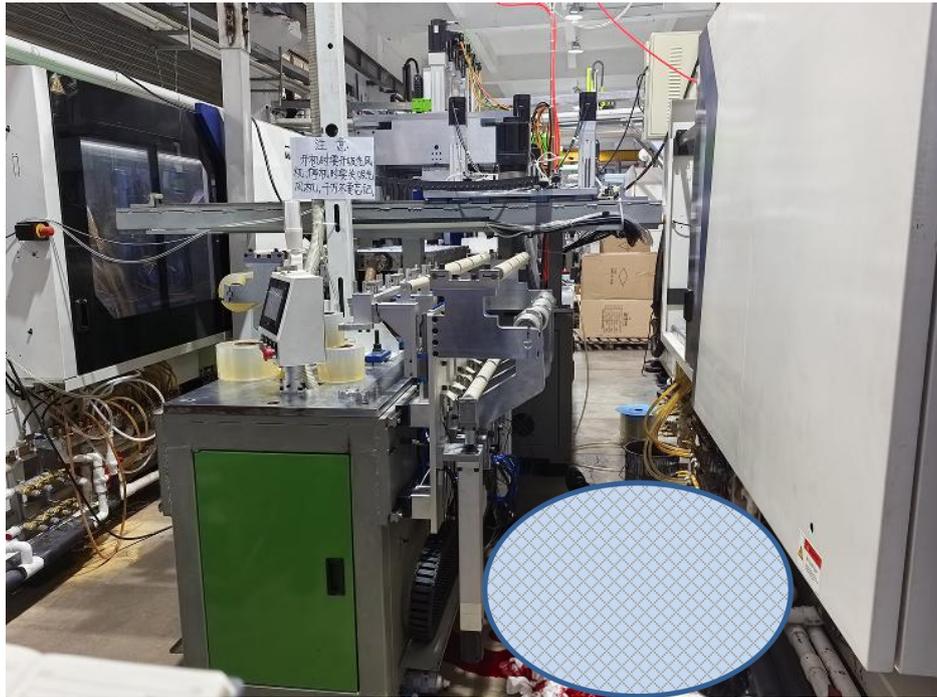
图2 事发现场

2025年6月5日9时许，颖晖公司工人余小龙<sup>[4]</sup>在涉事设备旁边的另外一台注塑机进行停机维修作业时，突然听到有人喊了一声，然后涉事设备发出警报声和亮警报灯，整组机械设备停止了运作，余小龙顺着声音走过去，看到倪诗令倒在地上（该位置是注塑机与覆膜机之间的通道，宽度约0.6米），其头部、耳朵、嘴巴出血，呼喊其没有反应，余小龙便立即打电话给公司主要负责人晋崇斌告知情况，然后大声呼喊在现场附近的注塑部经理丁家伟<sup>[5]</sup>，丁家伟和晋崇斌先后赶到现场，丁家伟用纸巾擦干净倪诗令嘴边的血和找来一块泡沫将倪诗令的头垫高以防止窒息。晋崇斌看见倪诗令头部有被机械挤压的压痕，马上拨打120和110电话。

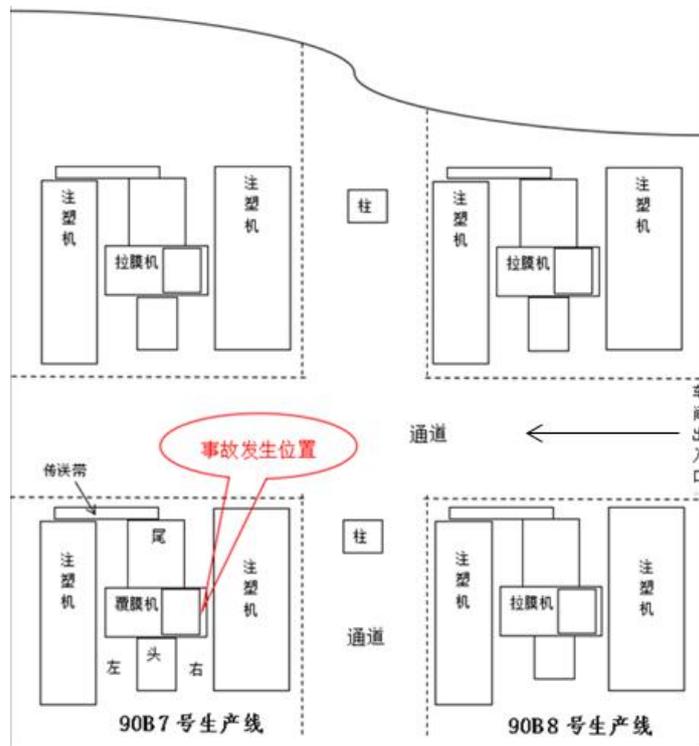
图3 注塑车间局部平面示意图

1.事发的注塑车间共有 12 组生产线，涉事设备位于车间大门入口左上角。

2.覆膜机与其左右两边注塑机的间距是由生产线的设计功能和各自固定的结构决定的，并非正常的人行工作通道，但颖晖公司未在醒目位置设置安全警示标志或有效围蔽。

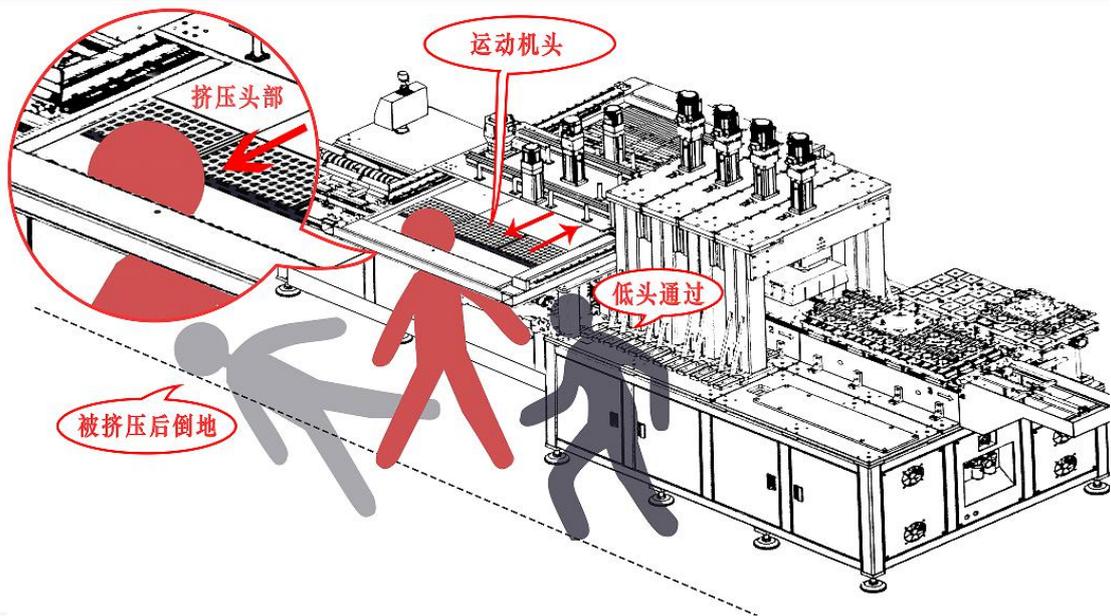
图4 事故经过推断示意图

倪诗令在巡查涉事设备时，冒险从注塑机与覆膜机之间的通道穿越，在其穿过覆膜机的覆膜区域时，头部抬起的过程中不慎被覆膜机运动机头挤压致死。

1.倪诗令安全意识淡薄，冒险从注塑机与覆膜机之间的通道穿越，在其穿过覆膜机的覆膜区域时，头部抬起的过程中不慎被覆膜机运动机头挤压致死。

2.涉事覆膜机覆膜区域的下部未安装安全防护装置。

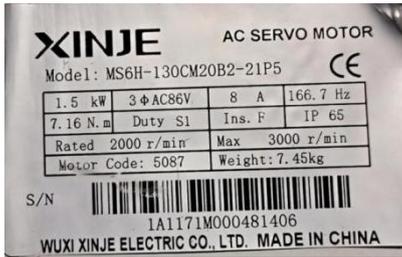
图 5 运动机头驱动电机参数

2.人体头部被覆膜机的运动机头挤压足以致死。覆膜机运动机头重量为 200kg，水平运动由两部 1.5kw 电机驱动，

水平运动速度最快能达到 1300mm/s(即 1.3 米/秒)。

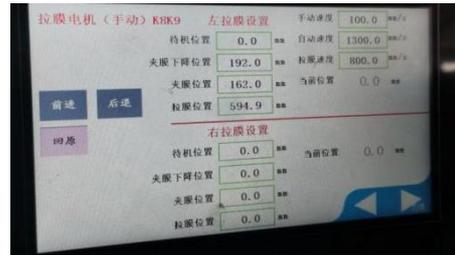
图 6 覆膜机控制参数

人体头侧面被钢质固定框挡住（起支撑作用），被水平运动的钢质运动机头( $m=200\text{kg}$ ,  $1.3\text{m/s}$ )撞击，计算运动机头对人体头部侧面的撞击力。

击力可达约 19697N（牛顿），撞击人体头部足以致命。
