# 东莞市谢岗镇 2022 年 “9 · 28” 一般起重伤害事故调查报告

东莞市谢岗镇 2022 年“9 · 28”一般起重伤害事故调查组  
2022 年 12 月

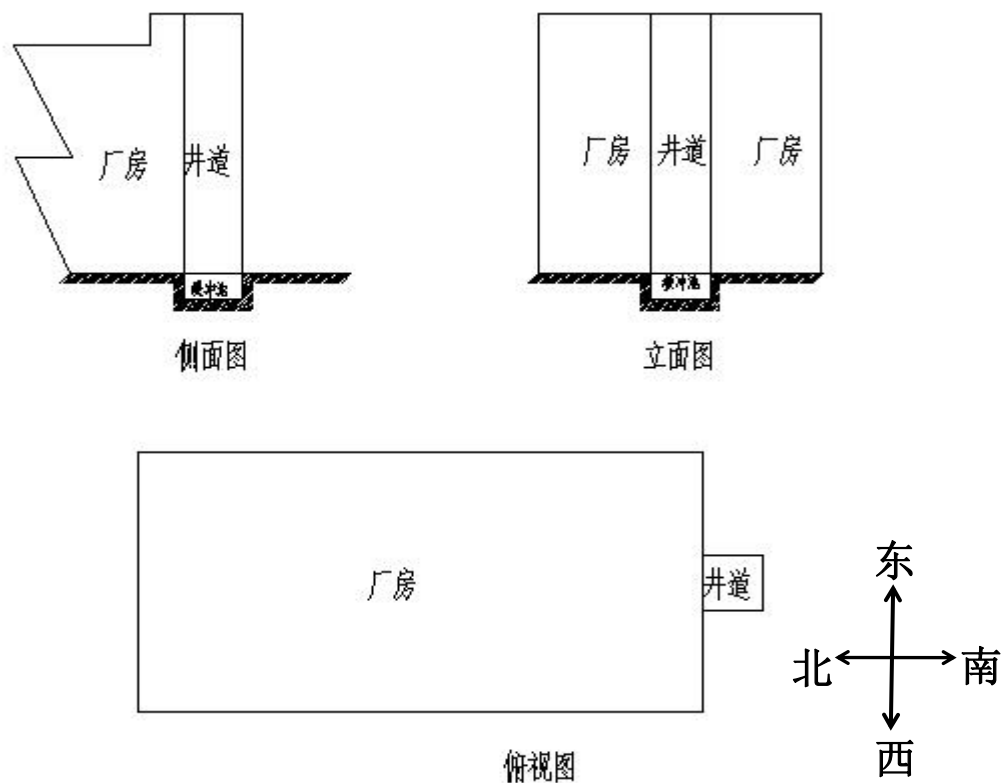
图 6.钢结构工程平面图

相关部门和专家到达现场后，吊篮已经被清理，没有看到原来的物件，根据现场勘察、相关人员的描述以及视频监控对钢结构工程进行复原（见图 6）。
