东莞清溪永冠铸造厂有限公司屋顶防水
补漏施工工程“5·12”一般高处坠落
事故调查报告

东莞市政府事故调查组

2025年8月

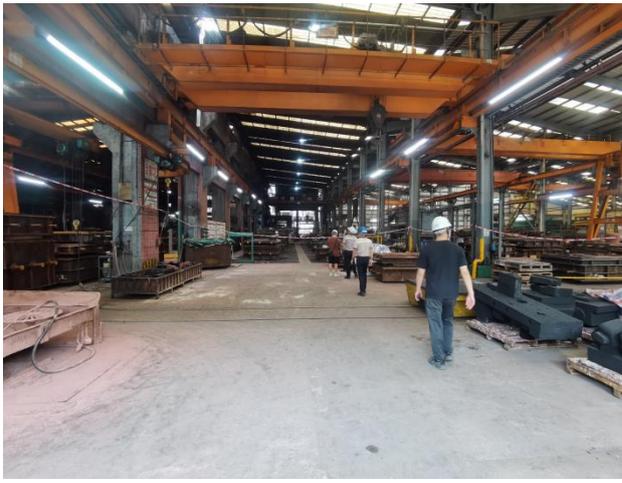
图 1 涉事厂房车间图

1.经现场勘查，涉事建筑整体为一层钢结构厂房（如图 1 所示），事发地点位于永冠公司生产铸造课合模车间屋顶（如图 2 所示），该建筑屋顶主体材料为彩钢瓦，搭配采光瓦作采光区（如图 3 所示）。屋顶安装有光伏发电板（如图 4 所示）。

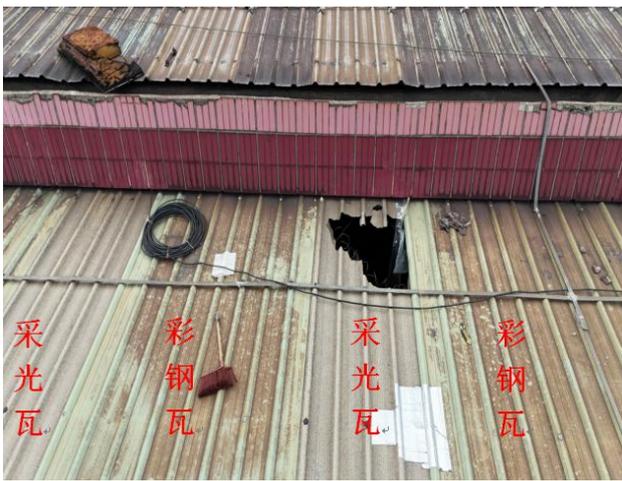
图 3 屋顶彩钢瓦与采光瓦示意图

1.刘勇权安全意识淡薄，未持有高处作业操作证从事高处作业，在距离地面约10米高屋顶补漏作业过程中，未正确使用安

全带^[9]，不慎踩踏采光瓦区域，采光瓦承载力不足以承受刘勇权重量破损，导致其坠落至地面。

2.涉事屋面未搭设临时走道板^[10]。

[10] 《建筑施工高处作业安全技术规范》（JGJ80-2016）第 5.2.8 条：屋面作业时应符合下列规定：2 在轻质型材等屋面上作业，应搭设临时走道板，不得在轻质型材上行走。

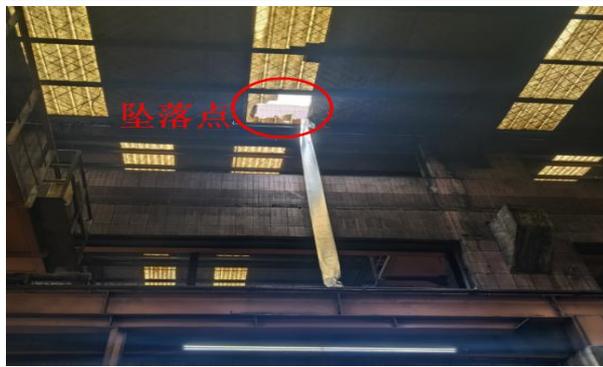
图 5 坠落点示意图

2.经现场勘查，刘勇权坠落点为采光瓦区域（如图 5 所示），

坠落点与其正下方地面高度约为 10m（如图 6 所示）。

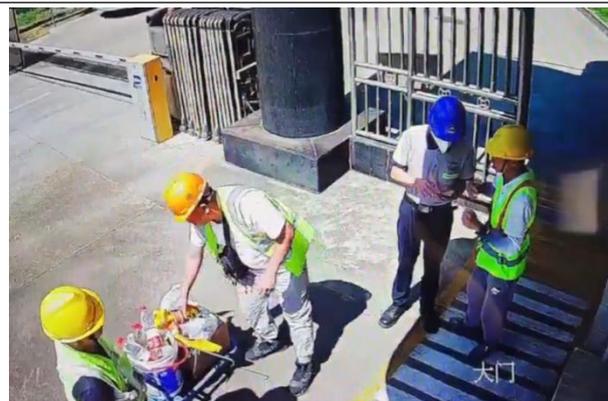
图 7 作业人员进入厂区门口图

4.根据询问笔录及监控证实，刘剑波、洪玉均、刘勇权三人从进入厂区至爬梯上楼作业期间均佩戴有安全带及安全帽（如图 7、图 8 所示）。刘剑波、洪玉均、刘勇权三人所佩戴的安全带及安全帽均系个人自行购买携带，刘勇权坠地时身上佩戴安全带，头部佩戴安全帽。

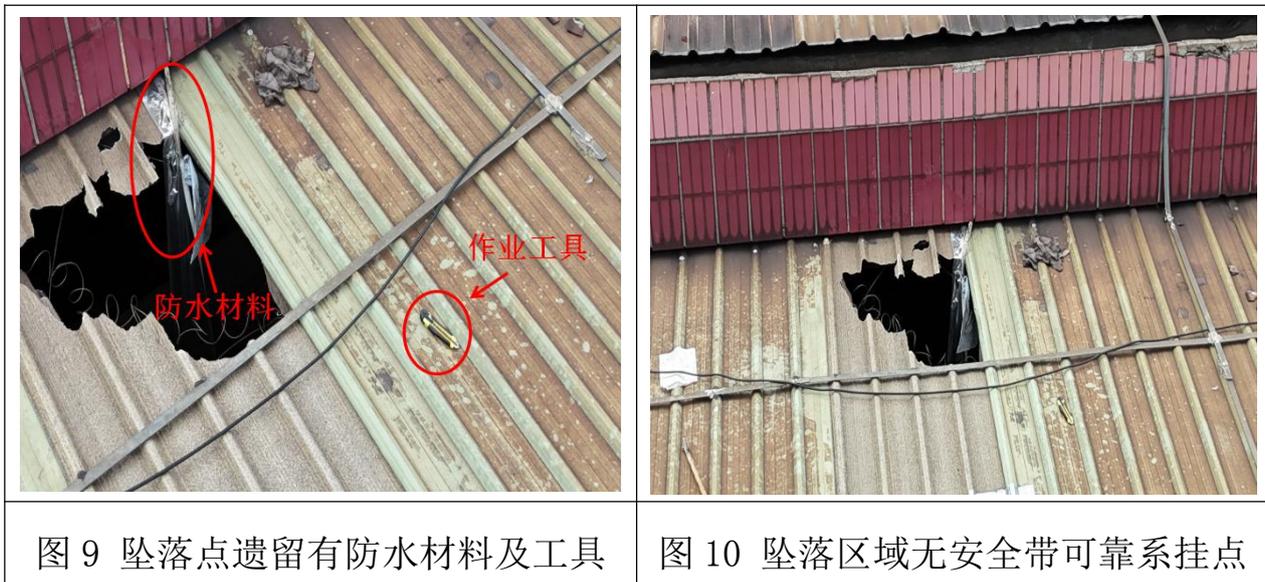
5.根据询问笔录及现场勘查，刘勇权坠落点为第二次屋顶补漏作业新增的作业点，现场遗留有防水补漏作业材料及工具，坠

落点区域无安全带可靠系挂点（如图 9、图 10 所示）。

图 9 坠落点遗留有防水材料及工具

图 10 坠落区域无安全带可靠系挂点

1.刘勇权在作业过程中有佩戴安全带，但未见其安全带挂钩牢固系挂，且其佩戴的安全带样式为三点式安全带，不符合有坠落风险的高处作业的安全带^[11]选用要求。

[11] 《坠落防护 安全带》（GB6095-2021）第 5.3.3.2 条：坠落悬挂用系带应为全身式系带。

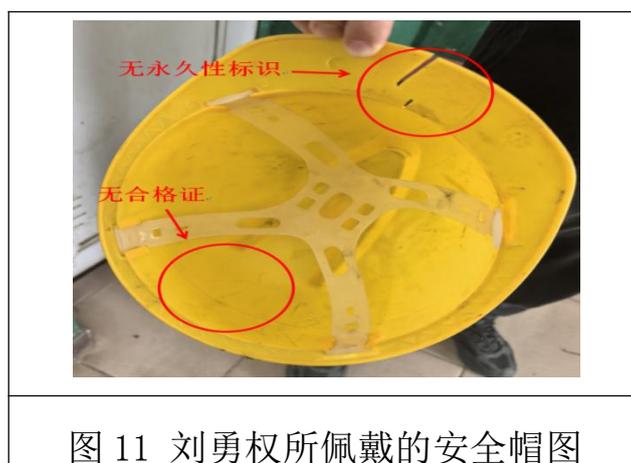
图 11 刘勇权所佩戴的安全帽图

2.刘勇权在作业过程中有佩戴安全帽，但其所使用的安全帽内无合格证、无永久性标识，属于不合规产品^[12]（图 11 所示）。

[12] 《头部防护 安全帽》（GB 2811-2019）第 7.2 条：安全帽的永久标识是指位于产品主体内侧，并在产品整个生命周期内一直保持清晰可辨的标识。
