# 东莞莞城内涝整治三期工程（新开河系统）南侧分流工程八达路路段“7·15” 一般坍塌事故调查报告

东莞市政府事故调查组

2025 年 7 月

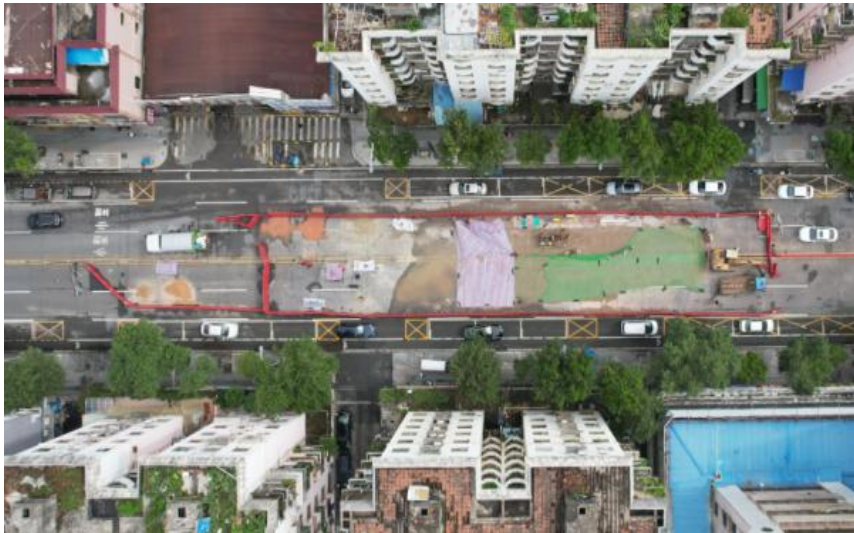
图4 事故现场回填

7月16日3时许，施工单位按照修复方案分层回填压实至原有路面高程。经持续观测，坍塌区域外侧车道具备安全通行条件，8时许开放通行。

13 时 50 分，市城建局召集其他参建单位在项目部召开会议，对事故原因进行分析，确定了坍塌区域的初步抢险修复方案（先清理坍塌区的沥青块及混凝土块，再分层回填 5%水泥稳定碎石

至原始路面标高），并要求施工单位立即按照方案进行修复。

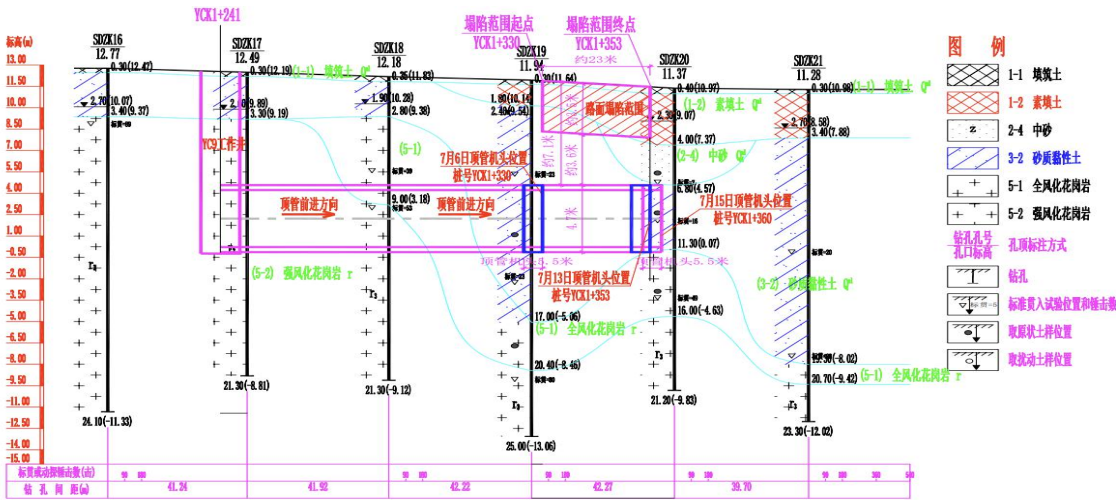
图 5 塌陷位置地勘报告钻孔剖面示意图

1.地质不良。原勘察报告钻孔（SDZ20，YCK1+369）显示地下存在一处厚 2.8m 的中砂层透镜体，事故发生后的补充勘察孔（TXZK03，YCK1+381）显示存在另外一处中砂层透镜体，层位均位于顶管正上方。顶管段处于灰黄色砂质粘性土，盾体上方分布有中砂层透镜体（不良地质体），施工不当易引起沉陷、坍塌事故。
