# 东莞市谢岗镇 2022 年 “9 · 28” 一般起重伤害事故调查报告

东莞市谢岗镇 2022 年“9 · 28”一般起重伤害事故调查组

2022 年 12 月

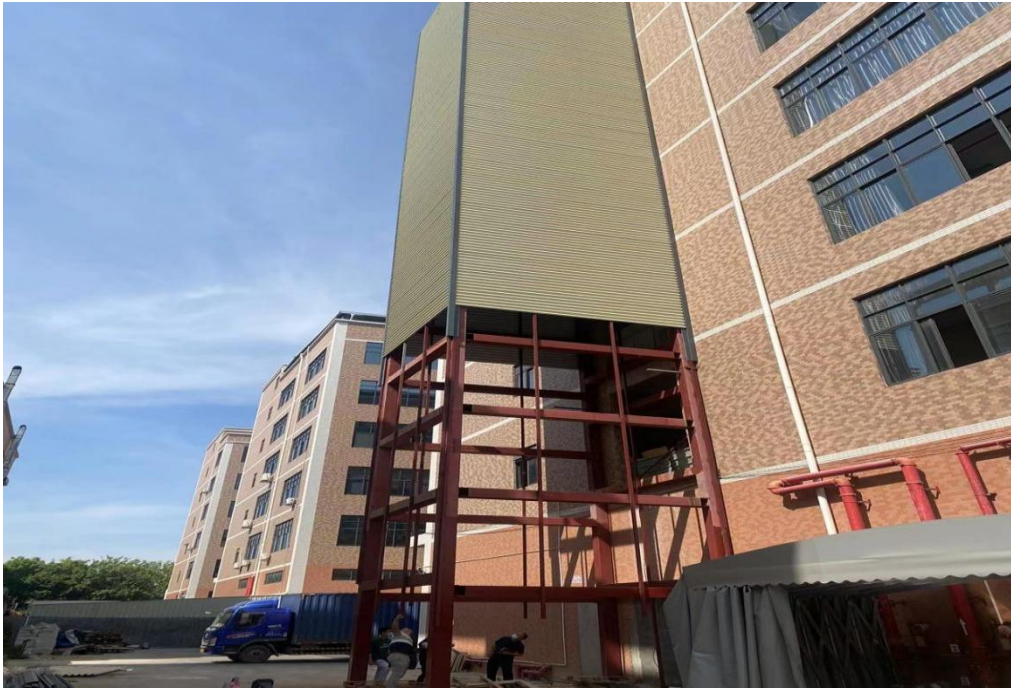
图 1.钢结构电梯井

涉事厂房钢结构电梯井为 7 层钢结构框架（见图 1），高度约为 31 米，占地面积约为 18.9 平方米（4.5 米长×4.2 米宽），框架面积约为 132.3 平方米，事故调查组聘请的相关行业领域专家到现场勘查时，缓冲池口上放有 50\*50mm 的方钢支撑（见图 2），用于吊篮移动到底部时的支撑平面。

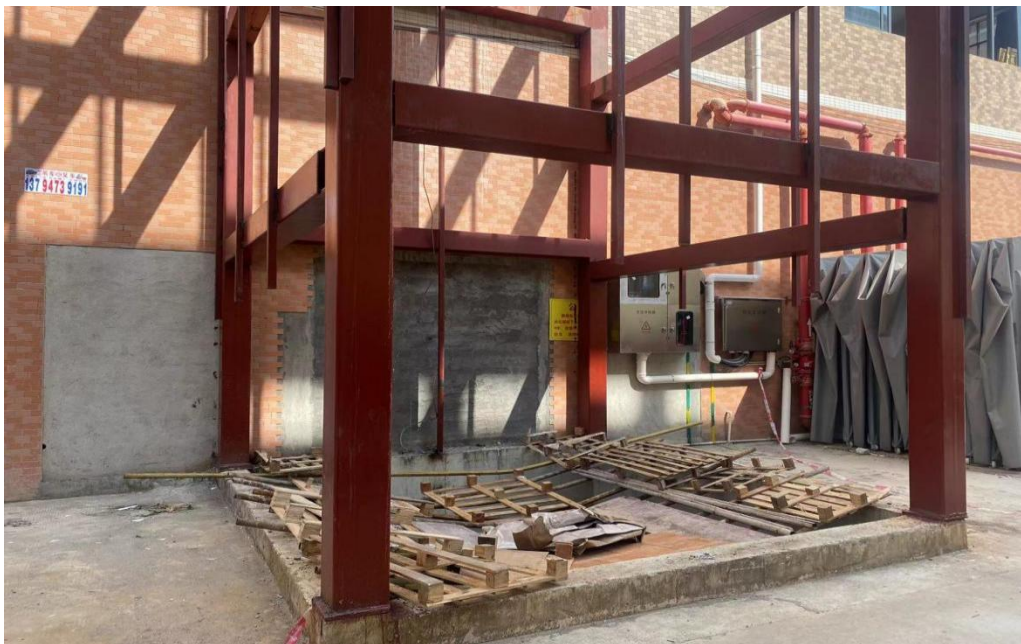
图 2.缓冲池口的方钢支撑

2022 年 9 月 28 日 8 时 40 分许，郭金飞、罗善宏、罗松元、郭运魁四人到涉事园区钢结构建设工地上班，郭金飞、罗善宏、罗松元负责在吊篮上做钢结构外围安装钢结构外围护板的工作。在做完一层拆完脚手架后，罗松元按按钮往下降吊篮的时候，吊篮忽然坠落，坠落高度约 6 米，郭金飞、罗善宏、罗松元随着吊篮一起掉落至缓冲池口的方钢支撑上。在地面上的郭运魁见状，立即打电话报告给包工头郭金海，郭金海叫郭运魁拨打 120 急救电话，对受伤人员进行了救援，随后打了厂房业主陈志锋的电话，陈志锋通知其父陈惠森到现场查看情况。

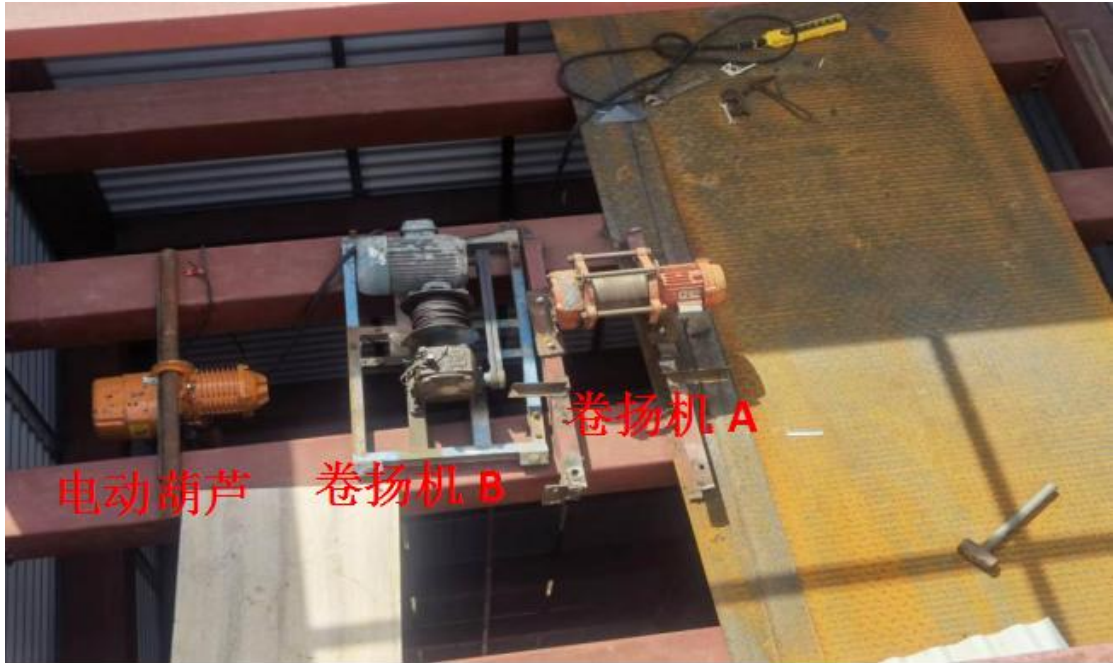
图 3.涉事的两台卷扬机及一台电动葫芦

涉事设备是位于钢结构井道顶部的两台卷扬机及一台电动葫芦（见图 3），其中卷扬机 A 用作吊篮的升降，卷扬机 B 作

为辅助，起一定的安全保护的作用，电动葫芦用来往吊篮上吊运物料；卷扬机 A、B 及电动葫芦属于郭金海施工团队，未能提供设备维护保养记录。

4.现场有 2 台卷扬机，1 台电动葫芦，A 卷扬机上面没有钢丝绳，B 机钢丝绳已经断掉；电动葫芦采用链条传动，链条长度不足，后采用钢丝绳（近 5 米）延长。

根据现场勘察情况和相关人员笔录综合分析认为，吊篮坠落的原因是常用卷扬机上的钢丝绳脱落，从钢丝绳两端的痕迹和折痕可以看出，连接横梁一端弯曲的痕迹明显，符合绑定的横梁上应有的形状，并且钢丝绳末端未见明显的变形，散股情况说明钢丝绳并非由此处脱落或断裂；相反连接滚筒一端，未发现钢线绳金属压头，绳尾散股变形严重，说明钢丝绳由此处断裂的可能性非常高。

经过测量常用卷扬机上的钢丝绳直径是 8mm，辅助卷扬机的钢丝绳直径约为 6mm，在主卷扬机的钢丝绳脱落后，吊篮下坠的速度直接把辅助卷扬机上的约 6mm 钢丝绳拉断，辅助钢丝绳直径小于主钢丝绳直径，起不到应用的保护作用。作业现场没有设置固定在钢结构顶端的安全绳，作业人员使用的安全带没有连接到安全绳上而是挂在吊栏内的钢管上，在吊篮坠落时人员没

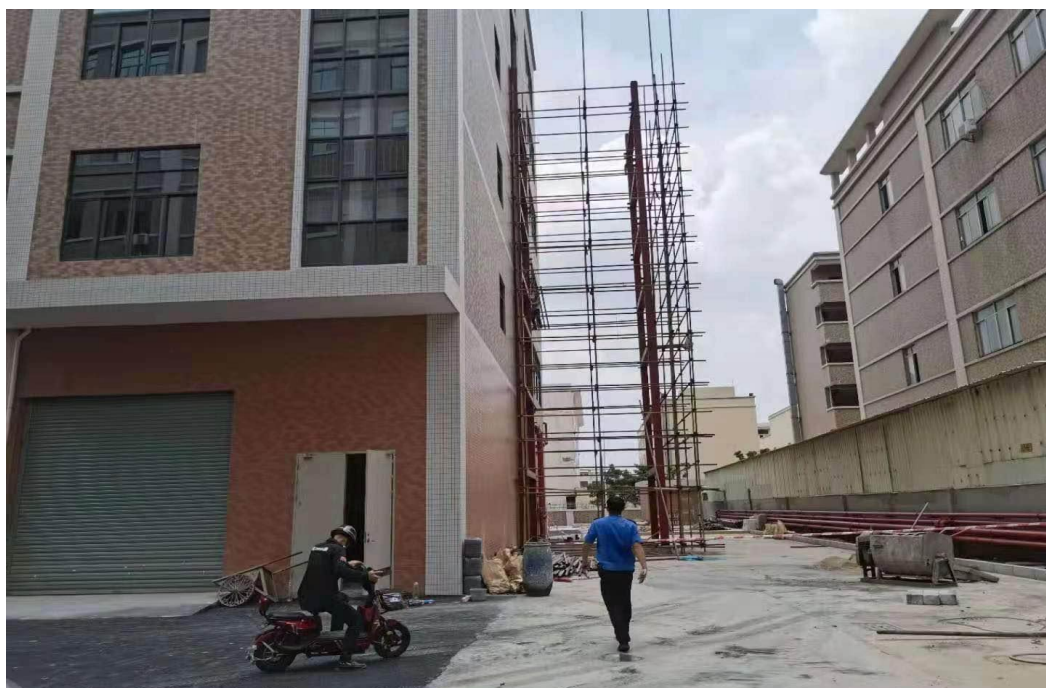
2021年6月24日，谢岗镇住房和城乡建设局在检查时发现，川亿项目3号厂房存在未取得施工许可擅自加建室外货梯行为（见图4），立即责令其停止施工，发出《责令停止违法施工行

图 4.2021 年 6 月 24 日，川亿项目 3 号厂房存在未取得施工  
许可擅自加建室外货梯行为

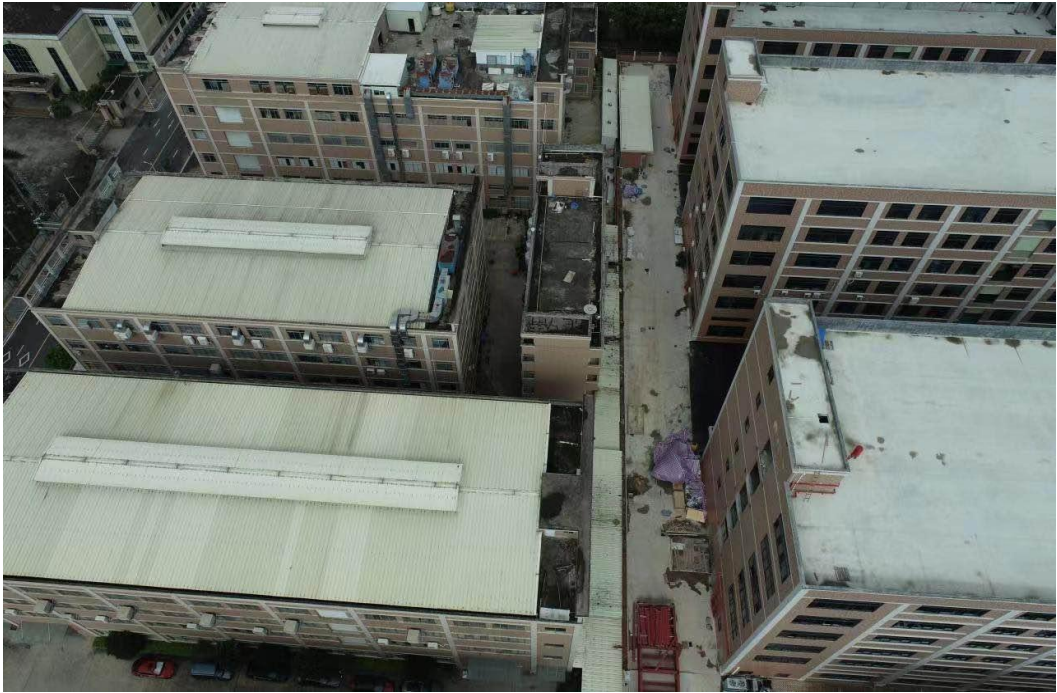
为通知书》。2021 年 7 月 29 日，东莞市城市管理和综合执法局谢岗分局协助谢岗镇住房和城乡建设局开展联合执法行动，会同谢岗镇住房和城乡建设局责令当事人限期自行拆除整改。2021 年 8 月 3 日，东莞市城市管理和综合执法局谢岗分局开展回头看复查，经航拍核实，当事人已自行拆除完毕（见图 5）。

图 5. 2021 年 8 月 3 日，东莞市城市管理和综合执法局谢岗分局开展回头看复查，经航拍核实，当事人已自行拆除完毕

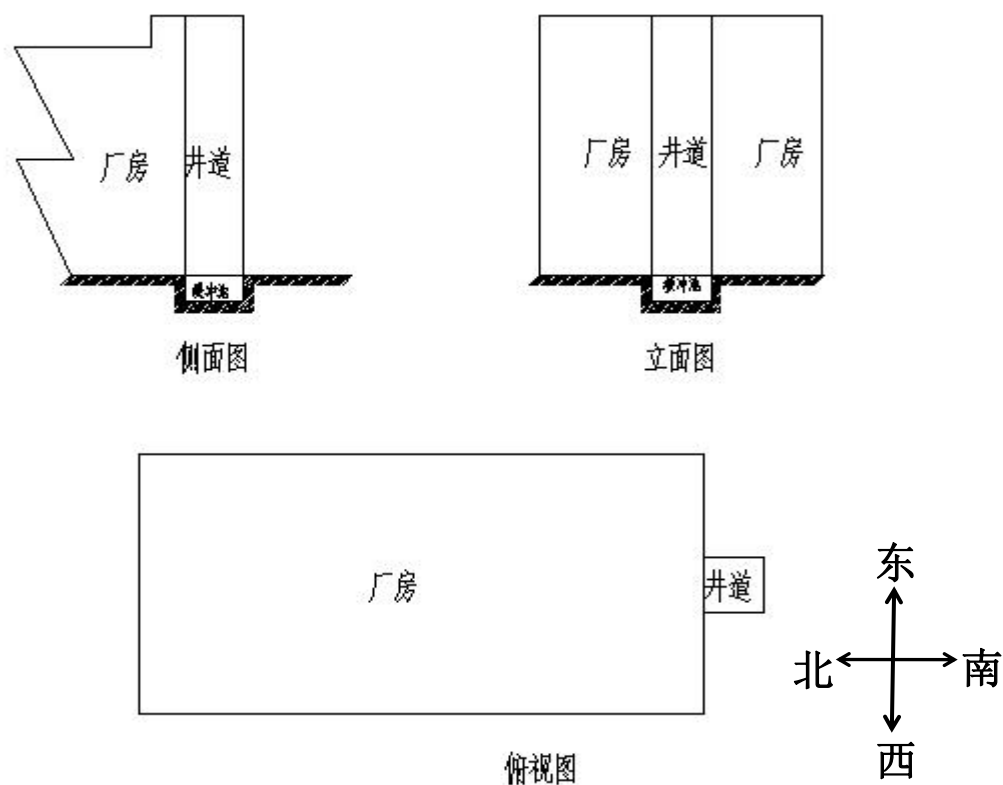
图 6.钢结构工程平面图

相关部门和专家到达现场后，吊篮已经被清理，没有看到原来的物件，根据现场勘察、相关人员的描述以及视频监控对钢结构工程进行复原（见图 6）。

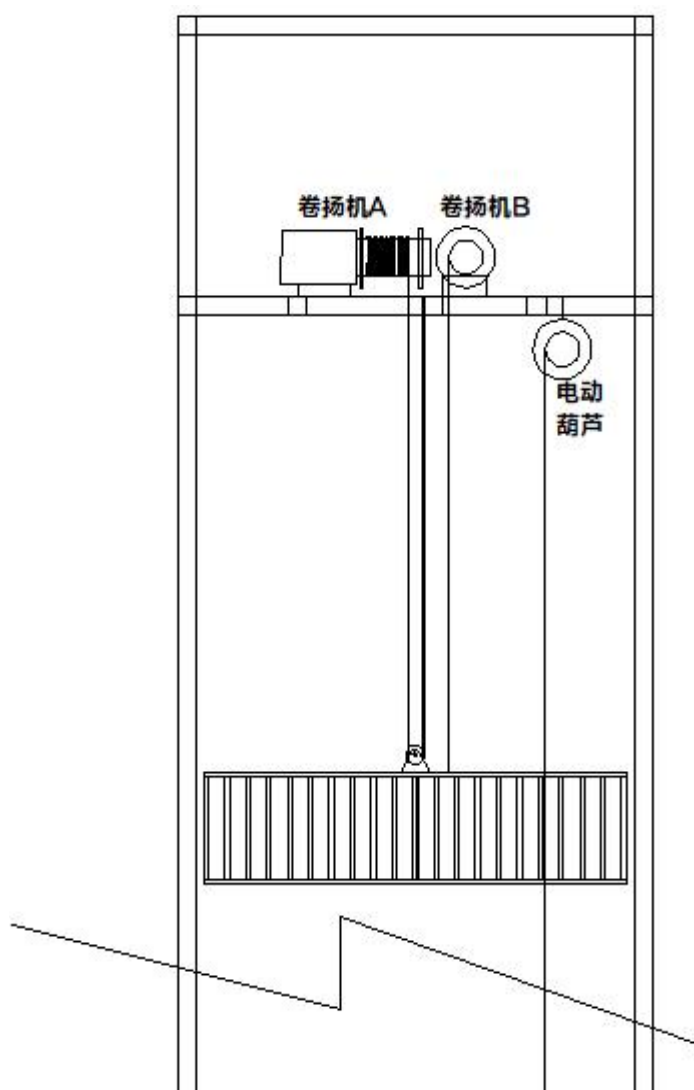
图 7.钢结构内吊篮作业复原图

根据涉事人员的询问笔录及现场勘察分析可知，事发前郭金飞等人制作了一个活动作业平台放进钢结构框架内，作业平台四周焊了一圈 1.2 米高的方钢做安全护栏。平台上方约 2 米处焊接了一条约为 100\*200mm 的工字钢做横梁，横梁上安装一个动滑轮，在钢结构上部距离顶部下方约 3 米处焊接了一个固定钢结构

平台做为固定卷扬机和电动葫芦使用，平台上安装了 2 台卷扬机和一个电动葫芦。活动作业平台、安全护栏、横梁、动滑轮、卷扬机共同构成了一个高处作业吊篮。高处作业吊篮用一个卷扬机 A 做动力，通过钢丝绳的牵引达到上下移动的目的。用另一台卷扬机 B 通过钢丝绳连接到移动作业平台，起辅助上下移动的作用。另外还有一个电动葫芦，用来往吊篮上吊运物料（见图 7）。
