# 东莞莞城内涝整治三期工程（新开河系统）南侧分流工程八达路路段“7·15” 一般坍塌事故调查报告

东莞市政府事故调查组

2025 年 7 月

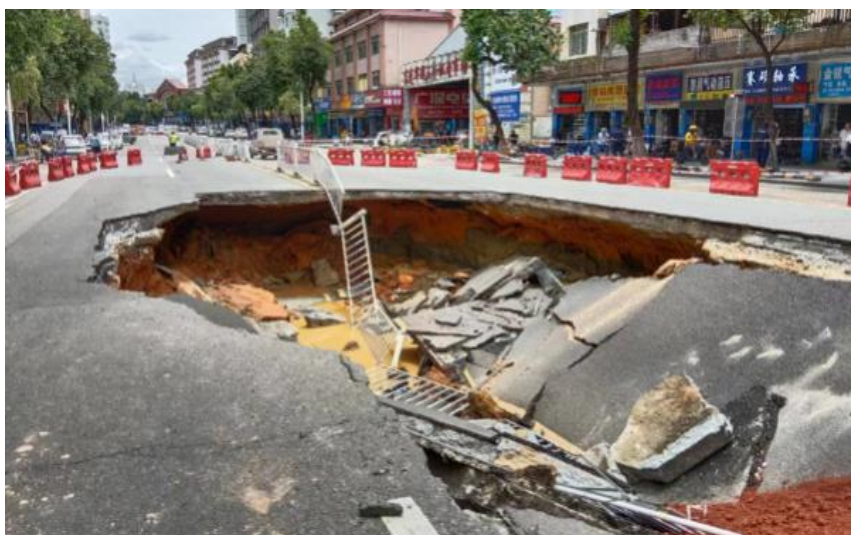
图3 事故现场

南侧分流工程正在八达路进行顶管施工。9时4分，施工单位安全员李鹏飞和监理员孙海山在例行道路巡查时，发现八达路YCK1+340段路面出现轻微裂缝。9时32分，施工单位完成YCK1+280~380段道路中间两个车道的临时围蔽，安排工人疏导交通，并派人值守现场观察裂缝发展情况，观察期间路面无明显沉降。11时04分，围蔽范围内的YCK1+330~353段路面突然发生坍塌，形成长约23m、宽约7m、最深处达3.5m的坑洞。

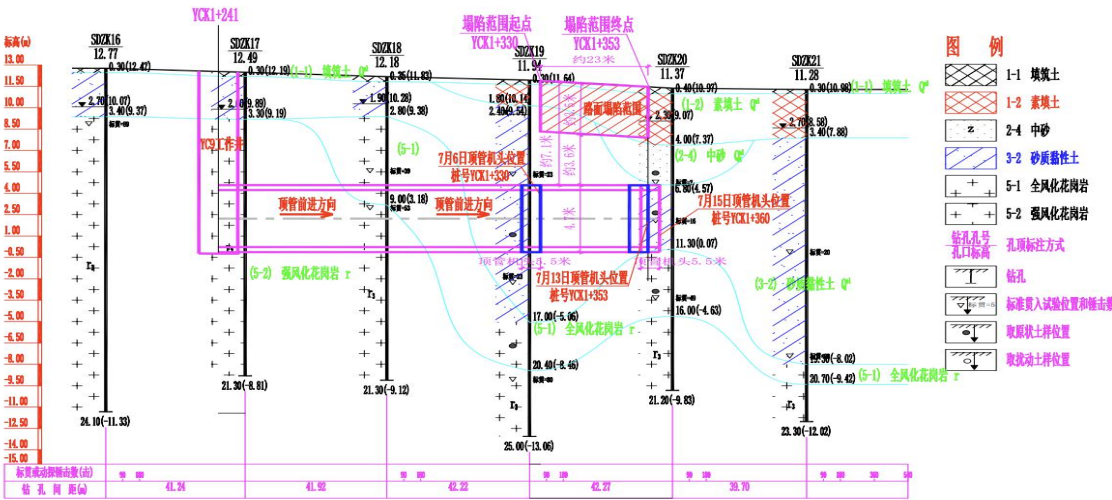
图 5 塌陷位置地勘报告钻孔剖面示意图

1.地质不良。原勘察报告钻孔（SDZ20，YCK1+369）显示地下存在一处厚 2.8m 的中砂层透镜体，事故发生后的补充勘察孔（TXZK03，YCK1+381）显示存在另外一处中砂层透镜体，层位均位于顶管正上方。顶管段处于灰黄色砂质粘性土，盾体上方分布有中砂层透镜体（不良地质体），施工不当易引起沉陷、坍塌事故。

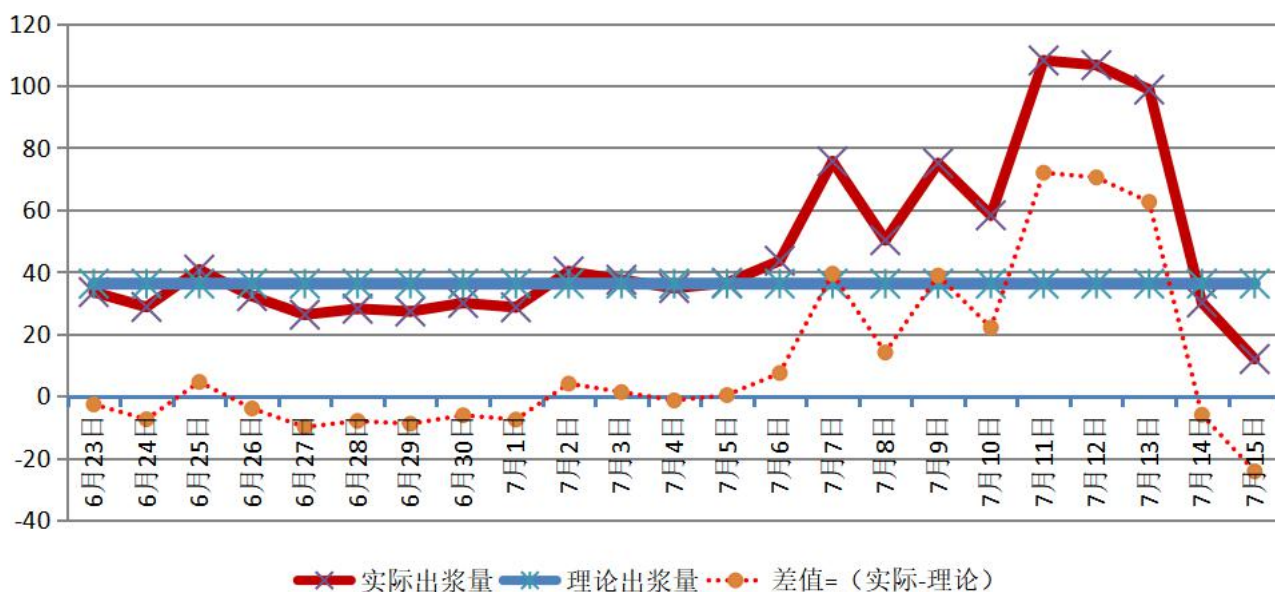
图8 实际与理论出浆量对比统计曲线图

**2.冒险作业。**7月7日，距离八达路 YC9 井（始发井）90.3m 处(YCK1+335)顶管施工出泥(浆)量异常(从7月6日的  $43.56\text{m}^3/\text{m}$  增至  $75.56\text{m}^3/\text{m}$ )，顶管机操作人员未予以重视<sup>[16]</sup>。7月11日至12日，距离 YC9 井 101.8m 处(YCK1+346)顶管机出泥(浆)量出现明显异常(从  $58.21\text{m}^3/\text{m}$  剧增至  $108.11\text{m}^3/\text{m}$ ，为理论计算值的 2.99 倍)，此时顶管前进线路土体已形成上覆层空腔，施工单位虽进行了分析，但未采取有效措施(如降低顶进速度、提高浆液浓度和注浆压力参数等措施)维持泥水平衡，且继续增大顶推力(由原 721t 增至 812t)快速顶进。7月13日(距离 YC9 井 107.35m，桩号 YCK1+350)、14日(距离 YC9 井 112.35m，桩号 YCK1+355)，顶管机操作人员再次加大顶推力(由 812t 增大至 829t)加速(由  $3.05\text{m}/\text{d}$  提高至  $5.0\text{m}/\text{d}$ ，提高了 1.64 倍；出泥量从  $58.21\text{m}^3/\text{m}$  剧增至  $108.11\text{m}^3/\text{m}$ )通过灰黄色砂质粘性土层，剪切扰动上覆中砂层，进一步掏空上覆层，致使空洞形成并不断

扩大；7月15日机头到达距离YC9井115.6m（YCK1+360）处，YCK1+330～353段路面产生裂缝，随后发生坍塌。

**3.管理混乱。**顶管机出泥（浆）量出现明显异常，施工单位粗略分析了原因后，要求顶管机操作人员调整顶进参数，顶管机操作人员随即增大顶推力、加大泥浆浓度、加大推进速度，继续顶进；7月13日、14日顶管机操作人员继续调整顶推力、顶进速度，且未报告现场管理人员；施工单位在此期间（7月7日至7月15日）均未将相关信息报告监理单位、建设单位。
