# 东莞虎门钰翱塑胶电子有限公司“2·9” 一般爆燃事故调查报告

东莞市政府事故调查组

2025 年 6 月

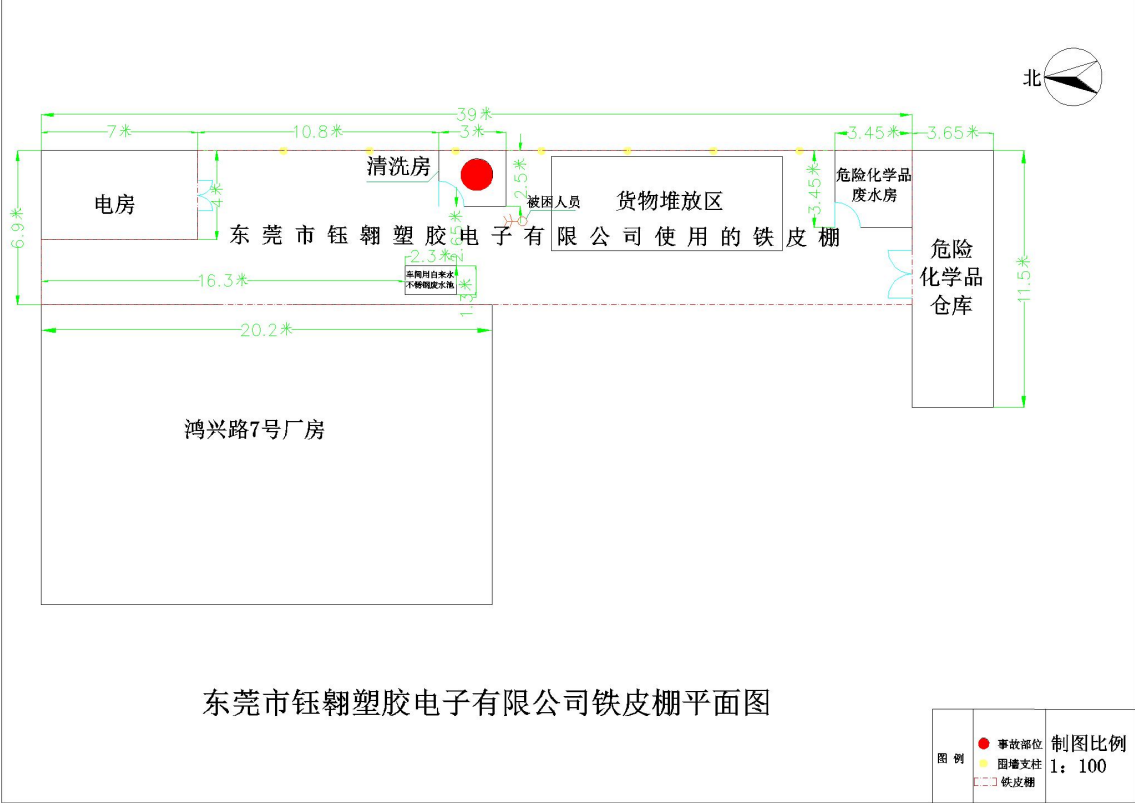
图 1 事故铁皮棚平面示意图

**1.涉事单位建筑物相关情况：**2021 年 8 月 25 日，钰翱公司与东莞市虎门镇沙角社区居民委员会签订了厂房<sup>[2]</sup>租赁合同书，每月向沙角社区居民委员会缴纳人民币 24000 元租用沙角社区鸿兴路 7 号的厂房第三层（面积共 1000 平方米）和宿舍第三层（面积共 500 平方米），合同未注明起火建筑铁皮棚<sup>[3]</sup>的租用情况，但实际上由钰翱公司使用铁皮棚。铁皮棚位于钰翱公司厂房的东侧，铁皮棚东侧为园区围墙，铁皮棚设置有 4 个房间，由南向北依次为危险化学品仓库、危险化学品废水房、清洗房、电房（如图 1 所示），其中仓库为砖混铁皮顶结构，废水房为隔板搭建，清洗房为隔板搭建，电房为砖混结构。铁皮棚现清洗房区域

原本作为停车棚使用，钰翱公司后搭建为清洗房使用，未落实消防安全措施。

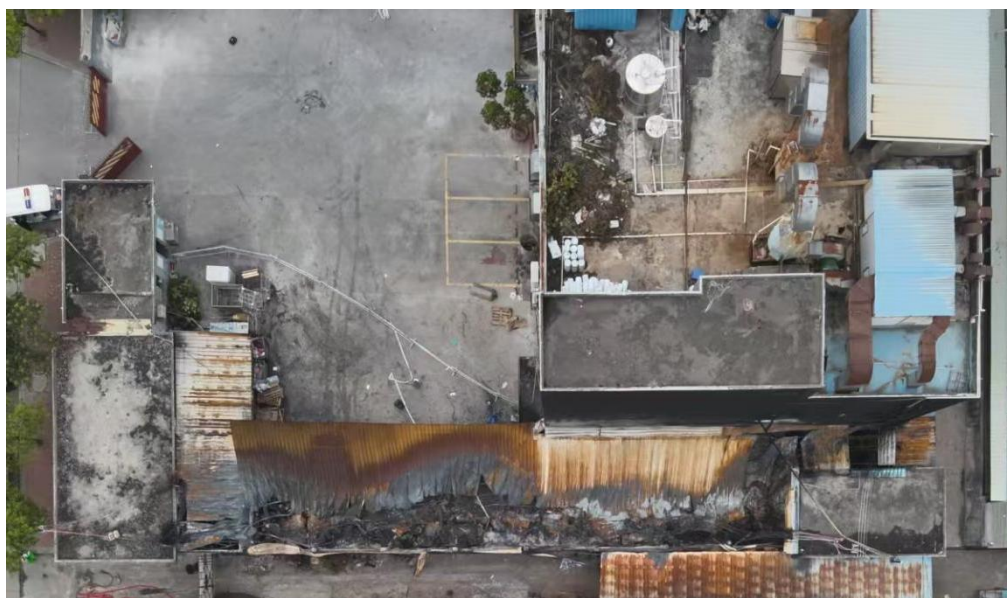
图 2 事故铁皮棚航拍图

（5）钰翱公司使用的铁皮棚呈往东侧倒塌状，倒塌中心区域向西、南、北方向扩散并逐渐减轻。倒塌中间区域为钰翱公司设置的清洗房，清洗房留有隔板残骸及铁桶残骸，部分板状残骸被压于铁皮棚下方，铁皮棚铁质骨架呈向下弯曲状，中圆型铁桶残骸约 8 个，板状残骸东侧靠东面墙留有 3 个不锈钢槽，不锈钢槽内残留有溶液。

（7）现场过火面积为 311 平方米。电房内有烟熏痕迹，部分天花已剥落；危险化学品仓库东北侧顶有烧损痕迹，烧损痕迹自东往西减轻，仓库内墙面留有烟熏痕迹，北侧多个化学品桶受热变形严重，中间及南侧危险化学品桶受损较轻，外形完好。
