# 东莞横沥迈泰热传科技有限公司“3·1” 一般机械伤害事故调查报告

东莞市政府事故调查组

2024 年 6 月

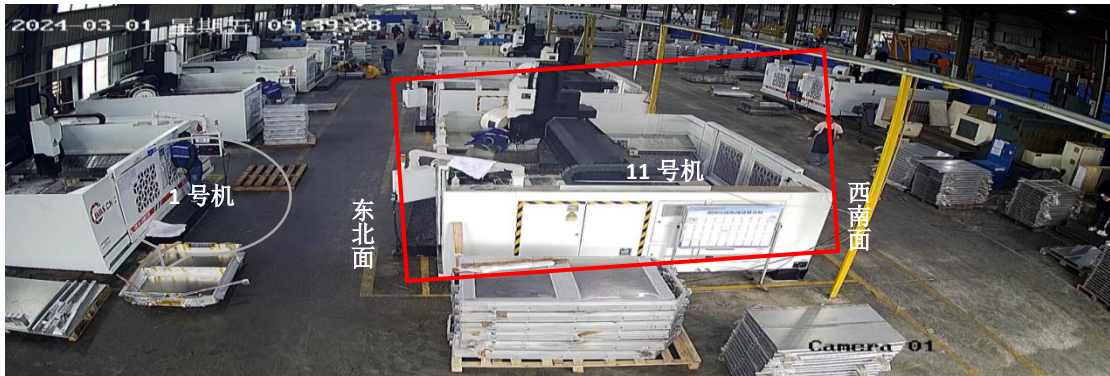
图 1 事故现场

事故现场位于迈泰公司 CNC（数控机床）车间。该车间呈长方形，入口是西北方向，CNC 设备分三排布置，有不同型号共 20 余台（见图 1）。

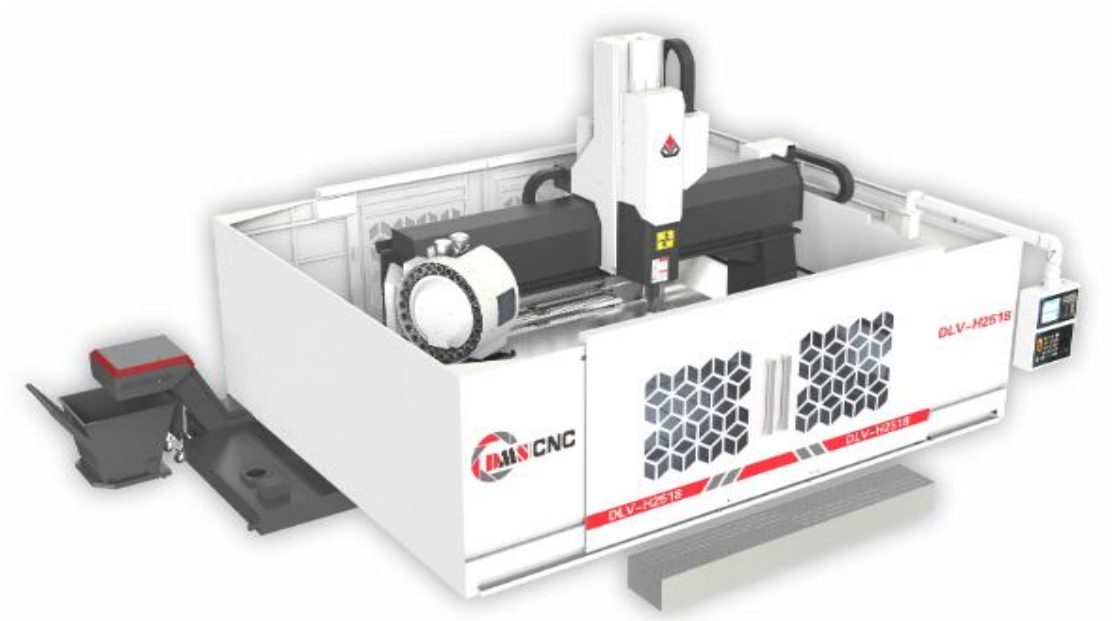
图 2 涉事的 DLV-H2518 型号 CNC 模型图

涉事的 CNC11 号机，由广东德玛士智能装备有限公司于 2023 年生产，位于 CNC 车间西北面入口处中间第一台，东北面是相邻的 CNC1 号机，涉事的 CNC11 号机型号为 DLV-H2518(见图 2)，卧式设计，用于对铝合金框架进行钻孔、攻丝、铣削、镗孔等有序精密加工。四面由钢板围蔽成箱体结构，长宽高分别约 5.10\*3.80\*1.86m。DLV-H2518 规格参数：

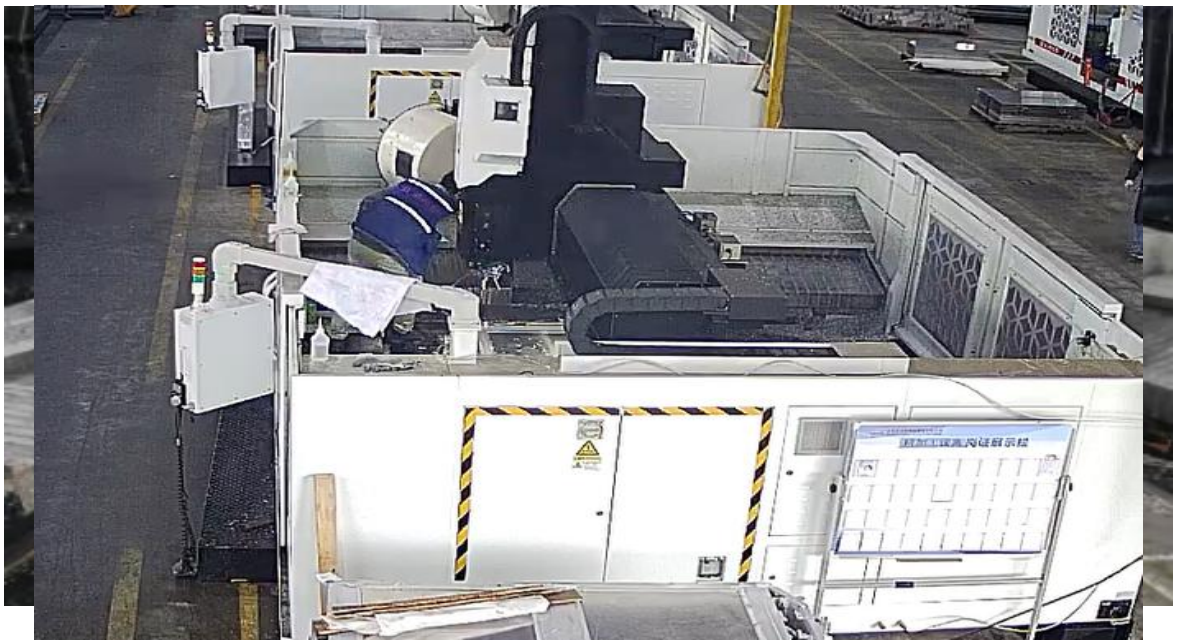
图 4 机械臂撞击蒙桂良前的情况

蒙桂良在进行吹扫作业时，头部伸入机械臂运行轨迹，被运转的机械臂撞击头部而死亡。机械臂撞击蒙桂良前的情况（见图 4）。

涉事 CNC11 号机的机械臂是钢结构，高约 2.4m，横截面 0.37\*0.33m，Y/Z 轴移动速度 50/36 m/min，由此可见，机械臂撞击蒙桂良时的速度为 50 m/min（涉事 CNC11 号机的机械臂见图 5）。

蒙桂良忽视安全，在 CNC 设备运转时进入其运行区域内进行吹扫作业，吹扫过程与机械臂的运行轨迹重合，被机械臂撞击头部，导致事故发生。

一是应立即对 CNC 设备设置箱体防护门与机械控制装置联锁，防止操作人员在设备正常运转时进入，并定期检查，保障其有效运行，消除此类安全隐患，提升设备设施本质安全水平。二是应加强作业现场安全管理。当操作人员必须在设备运行时进入 CNC 箱体内部观察或调试，操作人员应向现场管理人员提出申请，做好安全防护措施，设置专门监护人员等，确保操作人员安全。定期巡查、检查或督导，制止和纠正违反操作规程的行为。

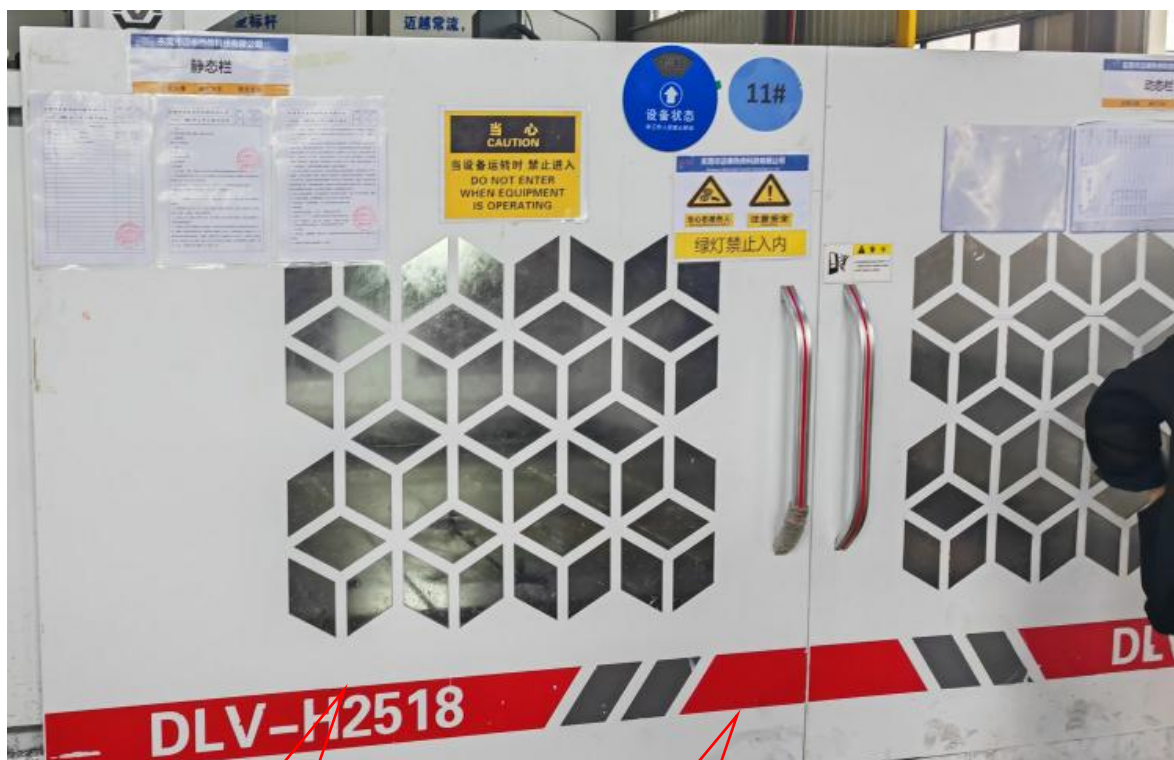
图 6 CNC11 号机箱体门上张贴的标志标识

迈泰公司未启用 CNC 设备上“开门即停机”的安全联锁功能<sup>[1]</sup>（设备出厂默认有此功能），CNC 设备运转时，操作人员可随时打开箱体门并进出，设备信号灯的绿灯一直闪亮，CNC 设备仍正常运转；迈泰公司也未通过现场管理的手段，严禁操作人员在设备运转时进入，CNC11 号机箱体门上警告标志要求的安全措施，管理人员和操作人员均未执行，未采取技术、管理措施消除事故隐患。

涉事 CNC11 号机箱体防护门由两扇推拉门组成，每扇门高约 1.65m（内高约 1.36m），宽约 1.25m，上面张贴有迈泰公司制作的多项标志标识（见图 6），包括：《CNC 加工中心操作规范》、警告标志、设备编号标志、设备状态标志、点检记录表等；其中黄色警告标志包括：当心，当设备运转时禁止进入；绿灯禁止入内；当心机械伤人、注意安全。还有设备自带的警告：机床自动

运转时，禁止打开防护门，不可预料之物体可能飞出造成人身伤害；  
防护门移动时小心挤压手。

2.迈泰公司未启用 CNC 设备箱体防护门“开门即停机”的安全联锁功能。
