# 东莞莞城辽宁精润现代建筑安装工程有限公司“3·14”一般机械伤害事故调查报告

东莞市政府事故调查组

2025 年 8 月

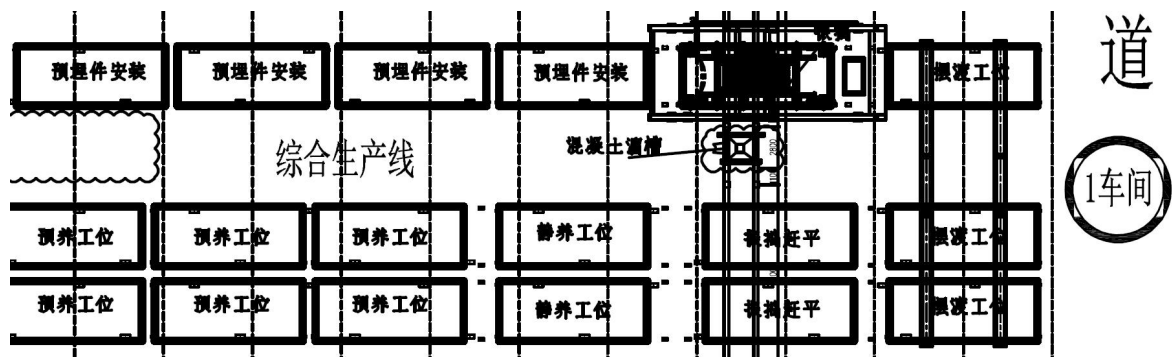
图 1 1 车间局部平面图

该厂房划分为 6 个车间，1 车间主要用于综合生产线，2 车间用于钢筋加工生产线，3 车间用于叠合板流水生产线，4、5、6 车间用于固定模台生产线，事发地位于 1 车间混凝土溜槽操作台上。

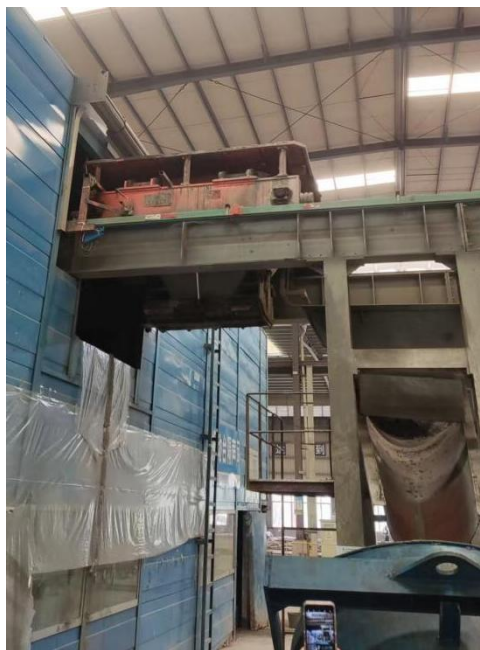
图4 涉事运料车图片

2025 年 3 月 14 日 19 时，聂齐文、苏宏平<sup>[4]</sup>及康吉全<sup>[5]</sup>在 4 车间一同作业，完成后需共同前往 1 车间作业，19 时 17 分，聂齐文完成 4 车间振捣工作后，独自到达 1 车间并登上混凝土溜槽操作台喷涂脱模油，混凝土运料车返回过程中，与聂齐文头部发生碰撞，安全帽经挤压落入混凝土溜槽，聂齐文倒在操作台上，后因颅脑损伤死亡。

因事故现场无监控，现场无目击证人，经过对事故现场仔细勘测核查、查看事发现场的有关现状和痕迹、调查询问事故有关人员，推断造成该事故的直接原因为：聂齐文安全意识淡薄，违规操作<sup>[7]</sup>，在混凝土运料车运行期间，独自登上操作平台；该操作平台采用活动铁链围挡，用于防止工人在混凝土运料车运行期间登上操作平台，但未与混凝土运料车控制系统相连<sup>[8]</sup>，混凝土运料车经过操作平台时，与聂齐文发生碰撞，造成机械伤害事故。

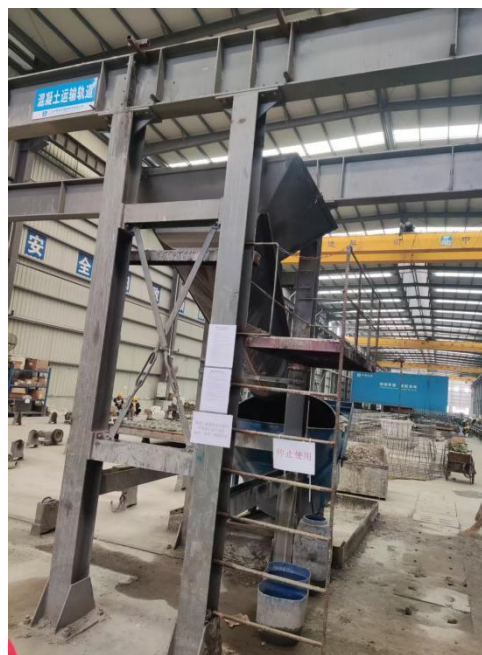
图5 涉事操作台图片

经现场勘查，事发地位于东莞市江南大道东东部工业园莞城园区辽宁精润现代建筑安装工程有限公司租用的 1 车间，1 车间主要用于生产预制飘窗，有一台混凝土运料车通行（该运料车为电机牵引，牵引功率 2.2kw，行走速度 0-30m/min，离地面高度约 3m），主要用于运送混凝土，车间内设一处混凝土溜槽及操作台（该平台长 1.85m，宽 0.7m，离地面高度 1.5m，四周采用钢筋围栏围挡，可通过竖梯爬上，于竖梯口留有 0.6m 开口，开口采用一根活动铁链围挡），用于传输混凝土。

精润公司安全生产管理不到位、未落实安全生产主体责任，未建立安全风险分级管控制度，未建立健全并落实生产安全事故隐患排查治理制度，未及时发现并消除操作平台采用活动铁链围挡未与混凝土运料车控制系统相连这一事故隐患，未督促从业人员严格执行本单位的安全生产规章制度和安全操作规程，未对涉事混凝土运料车及操作平台运行情况、工人操作情况、安全状况进行监视<sup>[9]</sup>，无法保证车辆周围人员的安全和车辆的安全操作<sup>[10]</sup>。

辽宁精润现代建筑安装工程有限公司要深刻吸取本次事故教训，举一反三，牢固树立安全发展理念，强化底线思维，坚守“发展决不能以牺牲人的生命为代价”红线，严格履行安全生产主体责任，健全安全生产责任制和安全管理规章制度，确保各项安全生产工作落到实处，强化从业人员的安全教育和培训，督促、检查作业现场安全生产工作，采取技术、管理措施，及时发现并消除事故隐患。
