# 东莞南城雅园富园街 5 号之一悬吊作业 “5·12”一般高处坠落事故调查报告

东莞市政府事故调查组

2025 年 8 月

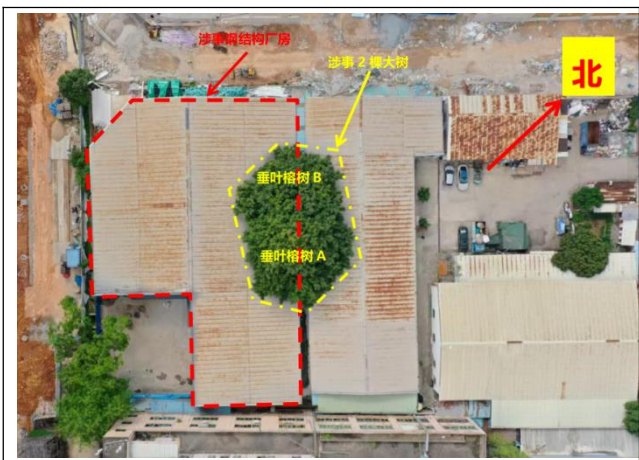
图 1 涉事厂房与树木俯视图

2025 年 5 月 12 日上午，马胜利、盘艳华和石光义先行到达涉事钢结构厂房。8 时 05 分许，杨辉源驾驶吊车与刘门盛一起到达涉事钢结构厂房园区内。8 时 24 分许，杨辉源、刘门盛完成准备工作后，刘门盛进入钢结构厂房，杨辉源和刘门盛之间通过对讲机传递信号。盘艳华和石光义负责上树修剪树木，马胜利则负责在地面传递工具给树上作业人员。盘艳华和石光义打算先爬树，观察树木情况后再确定如何修剪树木，当盘艳华爬上垂叶榕树 A（如图 1）并走到钢结构雨篷（如图 3）时，看到刘门盛已经在垂叶榕树 B（如图 1）旁边的钢结构厂房屋顶（如图 4），并慢慢向垂叶榕树 A 走去，石光义此时爬上了垂叶榕树 A 的树干，马胜利在钢结构厂房内整理工具。

钢夹芯瓦楞板、围护墙体组成。厂房北侧外种植有 2 棵垂叶榕树，2 棵垂叶榕树之间有约 3m 高的钢结构雨篷。

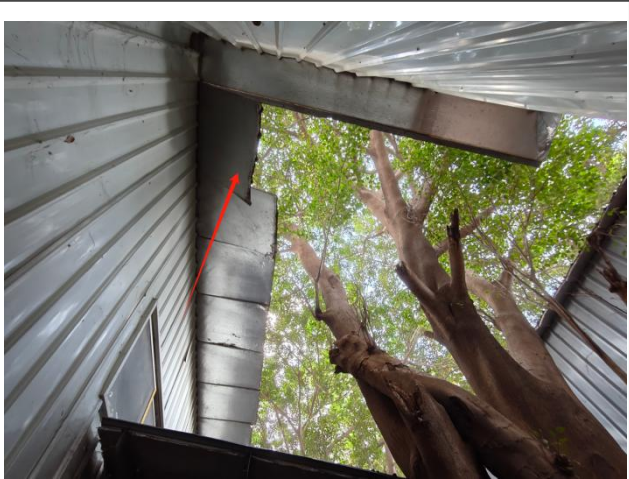
图 4 刘门盛坠落位置的悬挑屋檐

2.经测量，垂叶榕树 A 离地约 1m 高的位置胸径约 1.15m，刘门盛坠落位置的悬挑屋檐离地约 5.70m，此处泡沫彩钢夹芯瓦楞板已弯折（如图 4），其泡沫彩钢夹芯瓦楞板与钢结构厂房屋盖使用的材料一致，厚度约 3cm。

刘门盛安全意识淡薄，未佩戴安全帽和未系安全带<sup>[12]</sup>，行走至屋檐时，因其脚下的悬挑泡沫彩钢夹芯瓦楞板无法支撑其体重，悬挑泡沫彩钢夹芯瓦楞板瞬间发生弯折，刘门盛失稳坠落至地面。

2.钢结构厂房的屋檐因缺失檩条支撑，仅由泡沫彩钢夹芯瓦楞板受力承重，泡沫彩钢夹芯瓦楞板处于悬挑状态（悬挑长度约 1m）。刘门盛坠落位置上方的屋檐区域，屋檐的泡沫彩钢夹芯瓦楞板已发生弯折破坏。

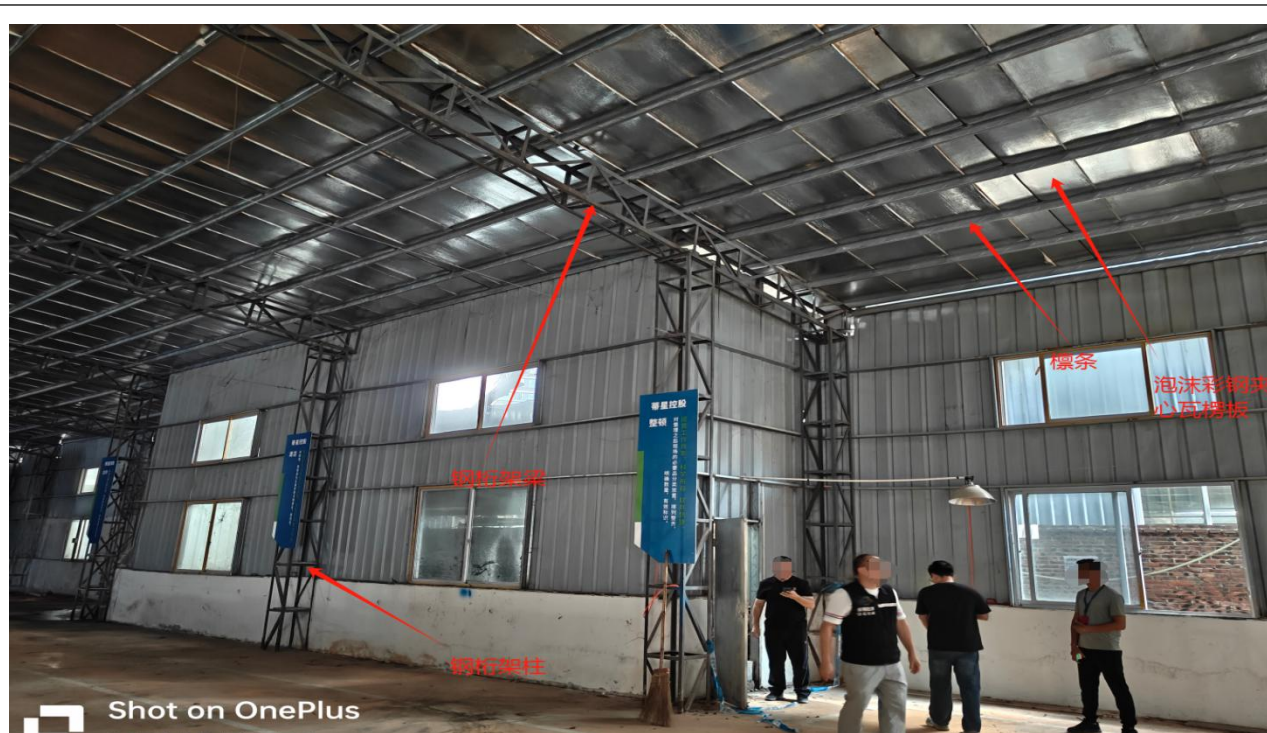
图 5 涉事钢结构屋面结构情况图

1.根据钢结构材料、钢结构厂房屋盖檩条等间距布置、泡沫彩钢夹芯瓦楞板垂直檩条布置形成等跨连续结构，屋面荷载传力路径：泡沫彩钢夹芯瓦楞板→檩条→钢桁架主龙骨→钢格构柱子→地面（如图 5 所示）。根据现场人员笔录可得知，刘门盛从钢结构厂房屋面缓慢向垂叶榕树 A 走去而未发生坠落，钢结构厂房的屋面结构（非屋檐位置）可支撑刘门盛的体重。

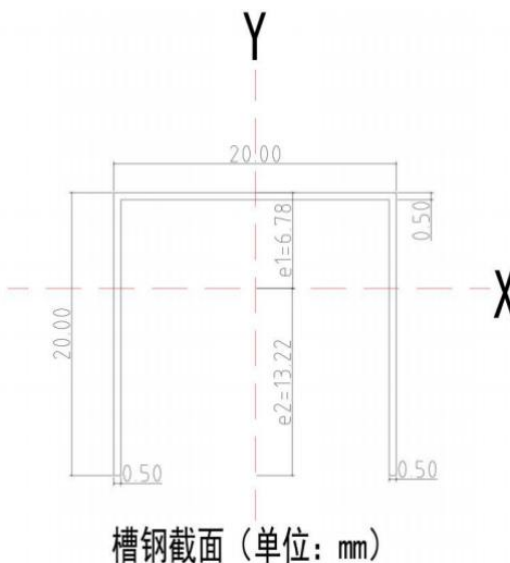
| <p>图 6 槽钢截面示意图</p> | <p>图 7 屋檐受力示意图</p> |

（1）泡沫彩钢夹芯瓦楞板的瓦楞高度约 20mm，壁厚小于 0.5mm，弯折的悬挑泡沫彩钢夹芯瓦楞板有 3 条较完整的瓦楞，瓦楞顶部宽度小于 20mm，瓦楞由钢板弯折成型且有 2 个斜面，形成上窄下宽的槽型截面，根据实际测量分析，瓦楞顶部宽度小于 20mm。

（2）泡沫彩钢夹芯瓦楞板的泡沫老化且承载力几乎为零，只有弯折的钢板具备一定的承载能力，为简化计算悬挑泡沫彩钢夹芯瓦楞板承载能力，调查组把瓦楞截面简化为槽型截面：长 20mm，宽 20mm，壁厚 0.5mm（如图 6 所示）。

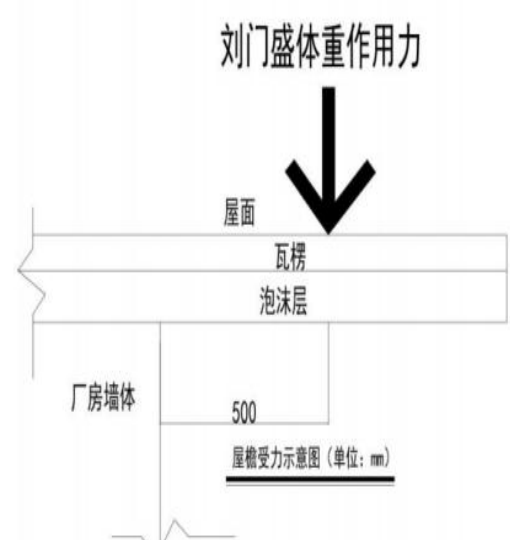
（3）该厂房屋面泡沫彩钢夹芯瓦楞板采用的钢材为一般钢材，假设其使用 Q235 钢材，悬挑泡沫彩钢夹芯瓦楞板悬挑长度约 1m，宽约 600mm，刘门盛身体质量约为 60kg，其重量则约为  $60 \times 9.8 = 588\text{N}$ ；刘门盛(如图 7 所示)站位距离厂房墙体约 0.5m，则对屋檐产生的弯矩为  $588 \times 0.5 = 294\text{N} \cdot \text{m}$ 。

（4）因实际的瓦楞截面槽型宽度小于 20mm，实际壁厚小于 0.5mm，同时屋面材料受自然环境侵蚀（如日照、雨水、温差等作用），现场部分屋面已发生钢板锈蚀、泡沫破损等现象，综上所述，悬挑泡沫彩钢夹芯瓦楞板可承受的设计弯矩值小于  $294\text{N} \cdot \text{m}$ ，屋檐位置的悬挑泡沫彩钢夹芯瓦楞板不足以承受刘门盛重量。
