# 东莞长安亨铭塑胶制品有限公司装饰工程 “12·2”一般起重伤害事故调查报告

东莞市政府事故调查组

2025 年 9 月

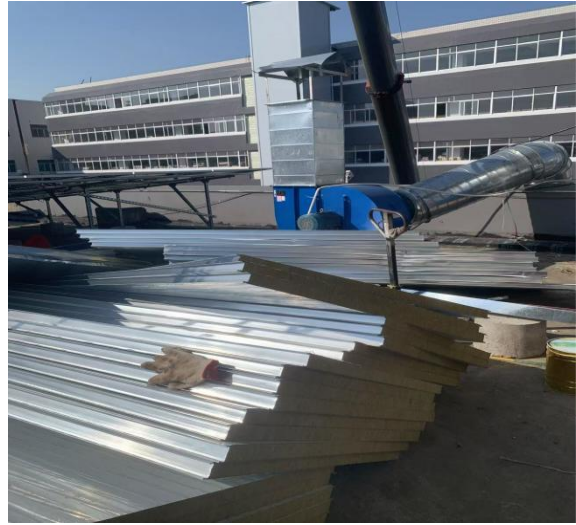
图 2 三楼天台及岩棉板照片

经现场勘查，涉事岩棉板厚度为 5 厘米，长度为 2.6 米，宽度为 1.15 米。每托盘装载 36 块岩棉板，托盘货物（含托盘）的总重量约为 684 千克，该重量未超出起吊绳索的额定载荷。

2.岩棉板为堆叠放在托盘上，未进行整体包装固定，处于松散状态，而吊运过程中未对松散的岩棉板采用合适的吊挂方法(双圈穿套结索法)<sup>[13]</sup>，不能使岩棉板相对固定，存在安全风险。

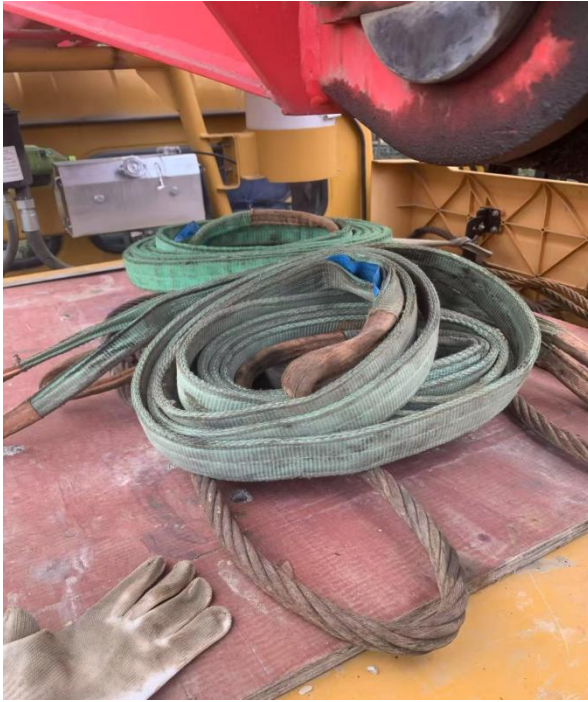
图 4 起吊绳索

拆卸起重吊装带并把环眼钩挂在吊钩上，未把起重吊装带垂下部分与岩棉板和托盘分离<sup>[12]</sup>，且站在岩棉板右侧。
