**东莞中堂驰晨科技园有限公司改造工程  
“11·14”一般高处坠落事故  
调查报告**

东莞市政府事故调查组

2025 年 10 月

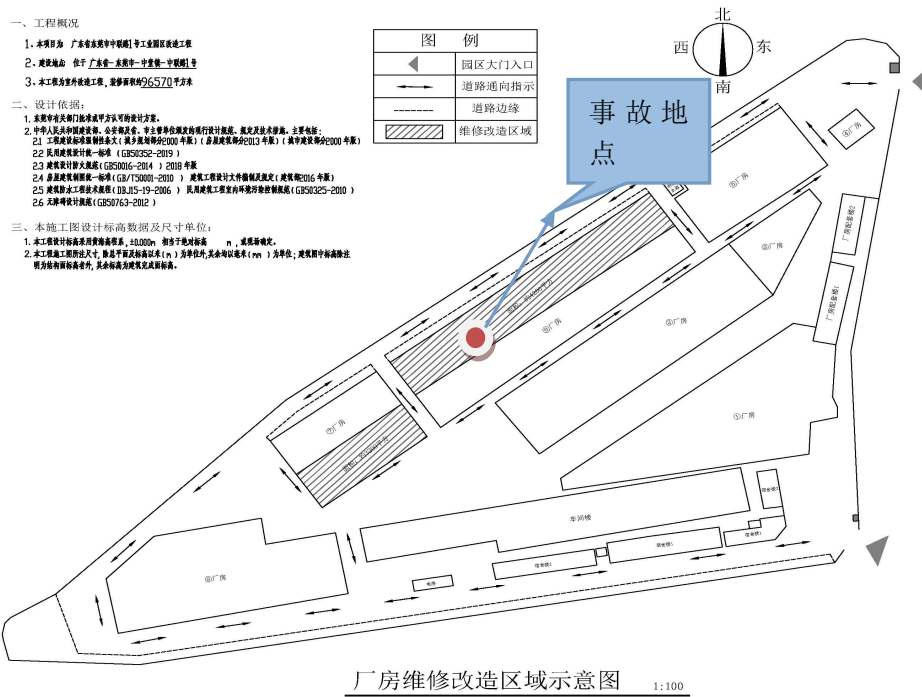
图 1 事故发生地俯瞰图

涉事建筑物是位于东莞市中堂镇中环路 1 号的东莞市驰晨科技园有限公司工业园的⑥号建筑物（共有①号至⑧号建筑物，约于 1998 年建成）。

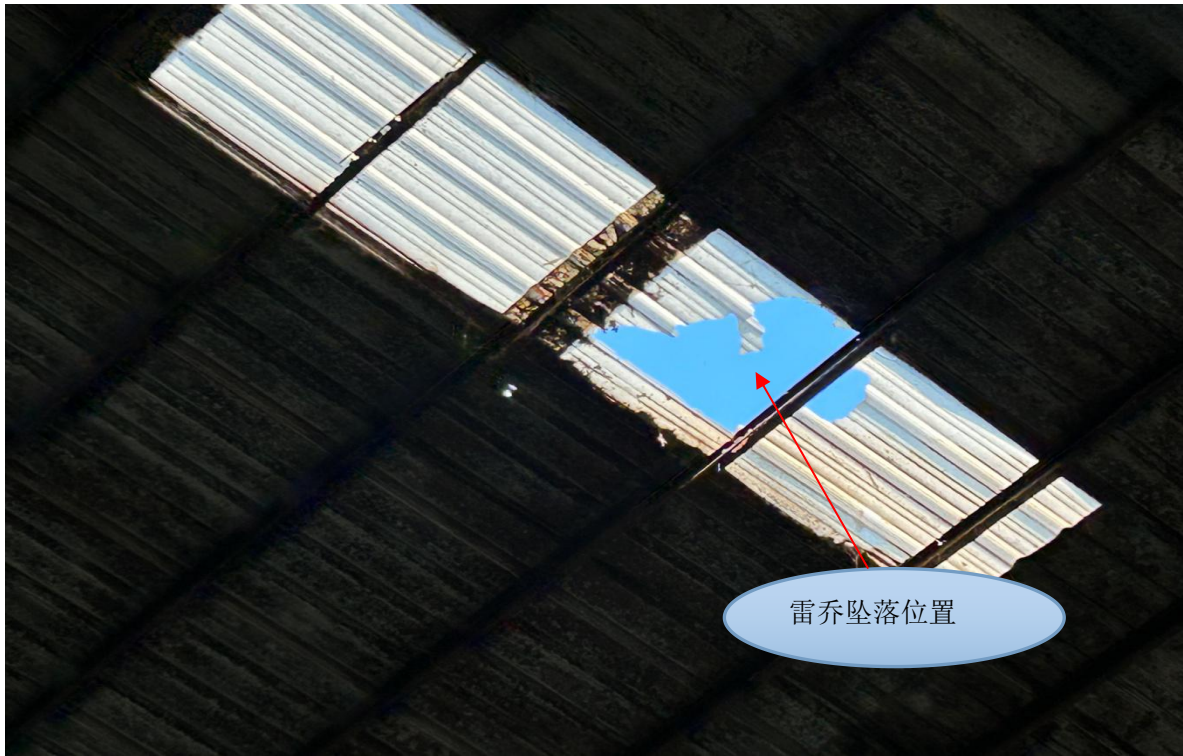
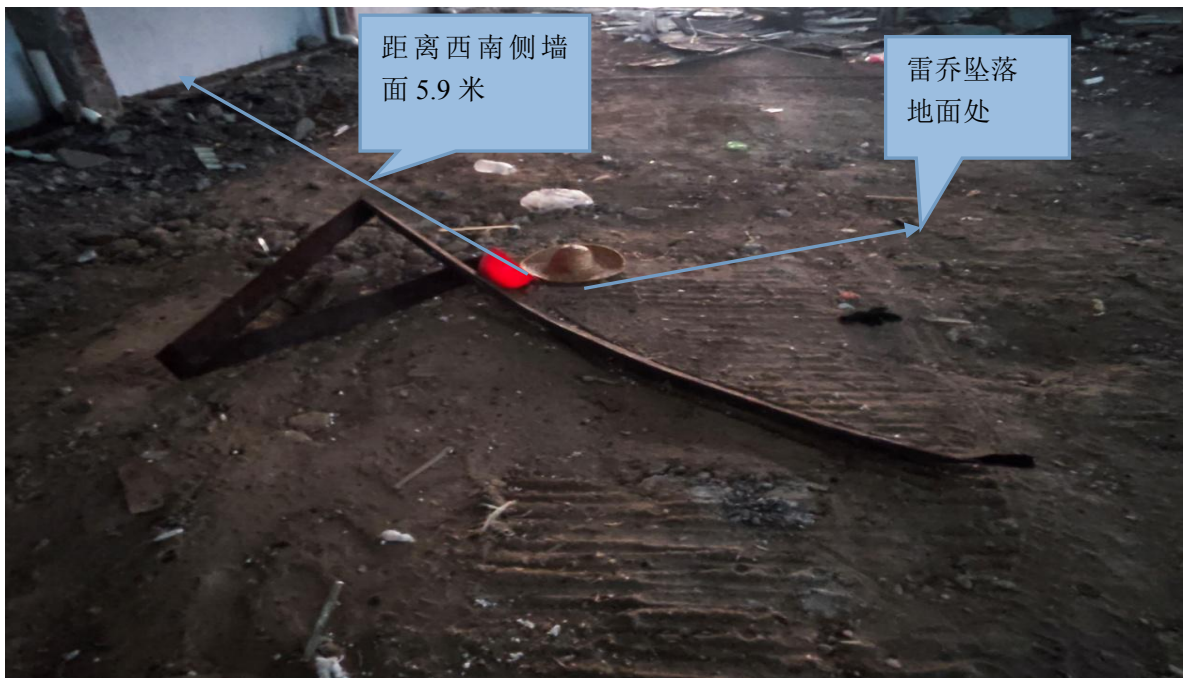
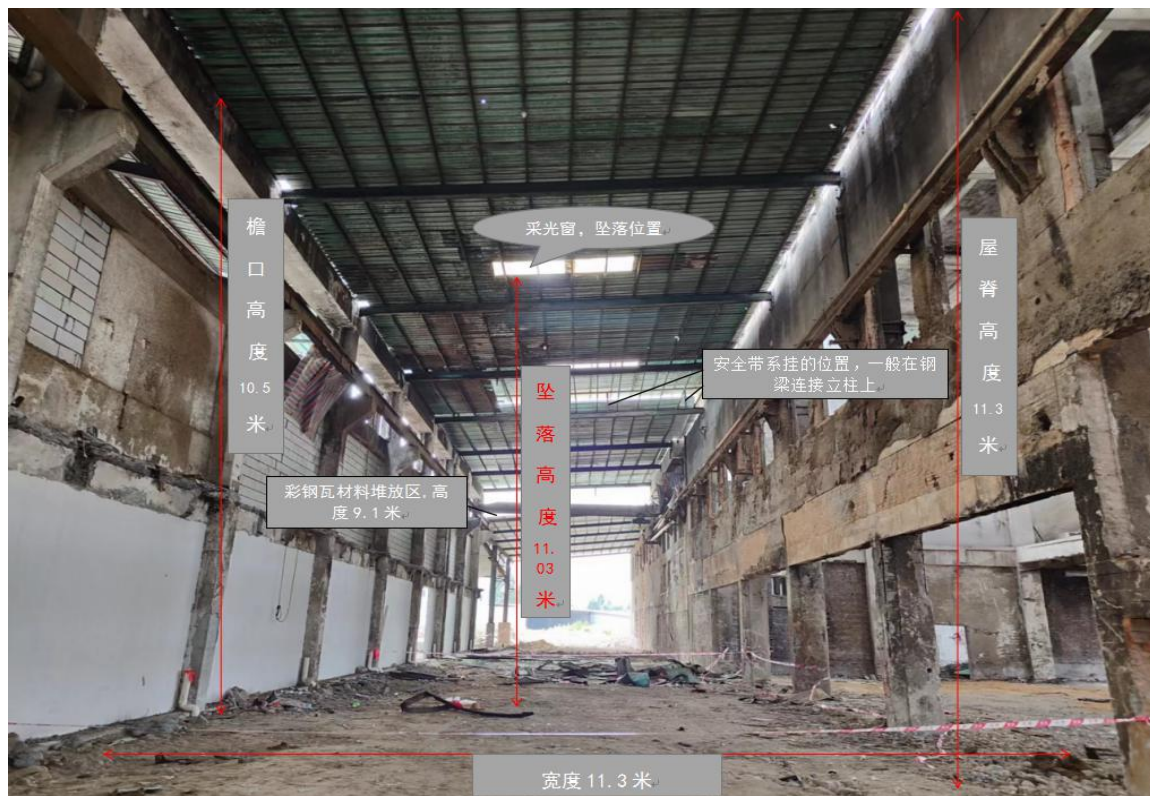
[5] ⑥号厂房为混凝土柱轻钢屋面，屋面存在坡度差，其中采光瓦处高度为 11.03 米，而厂房屋面轻钢跨度约 11 米。按照《施工脚手架通用规范》（GB 55023-2022）4.4.4 和《建筑施工高处作业安全技术规范》（JGJ 80-2016）4.2.3 条，脚手架作业层应采取安全防护措施，沿所施工建筑物每 3 层或高度不大于 10m 处应设置一层水平防护。根据现场实际情况，安全平网挂点在两边柱子牛腿处，由于厂房跨度大，挂点不足（挂在柱子牛腿上），缓冲作用不大，因此该区域采光瓦下方未设置安全平网。

螺丝，上述 3 人距离雷乔约有 20 米距离。雷乔将绑在身上的安全绳安全挂钩从钢梁处取掉后，未将安全挂钩挂至牢固可靠处。在后续搬运新彩钢瓦的过程中，雷乔踩在老旧的树脂透明采光瓦上，采光瓦破裂，雷乔从距离地面 11.03 米高的位置坠落至地面。余涛发现雷乔不见后，立即呼唤张杨、郭雨泽停下工作，乘坐移动升降机回到地面，发现雷乔仰躺在地面上，口鼻处有部分血迹，身上系有三点式安全带，身旁有一顶红色的安全帽，此时雷乔还能发出声音。余涛随后拨打 120 急救电话，并电话报告杨立军、肖武林。

1. 涉事⑥号建筑物原作为生产车间使用，占地面积约 1700 平方米，建筑层数 1 层，顶棚瓦面存在坡度差，高度约 10.5~11.4 米。事故发生地点为⑥号建筑物西北向的一侧采光瓦处，该采光瓦距离彩钢瓦材料堆放区 29.4 米，采光瓦高度为 11.03 米（事发当时现场情况见图 2、图 3、图 4）

雷乔安全意识淡薄，在棚顶搬运彩钢瓦的过程中，未采取防高坠安全措施违规作业<sup>[15]</sup>，在踩破老旧树脂采光瓦（树脂采光瓦不可承重<sup>[16]</sup>）后从棚顶坠落至地面。
