# 东莞横沥 500 千伏生态输变电工程“6·15” 一般起重伤害事故调查报告

东莞市政府事故调查组

2025 年 10 月

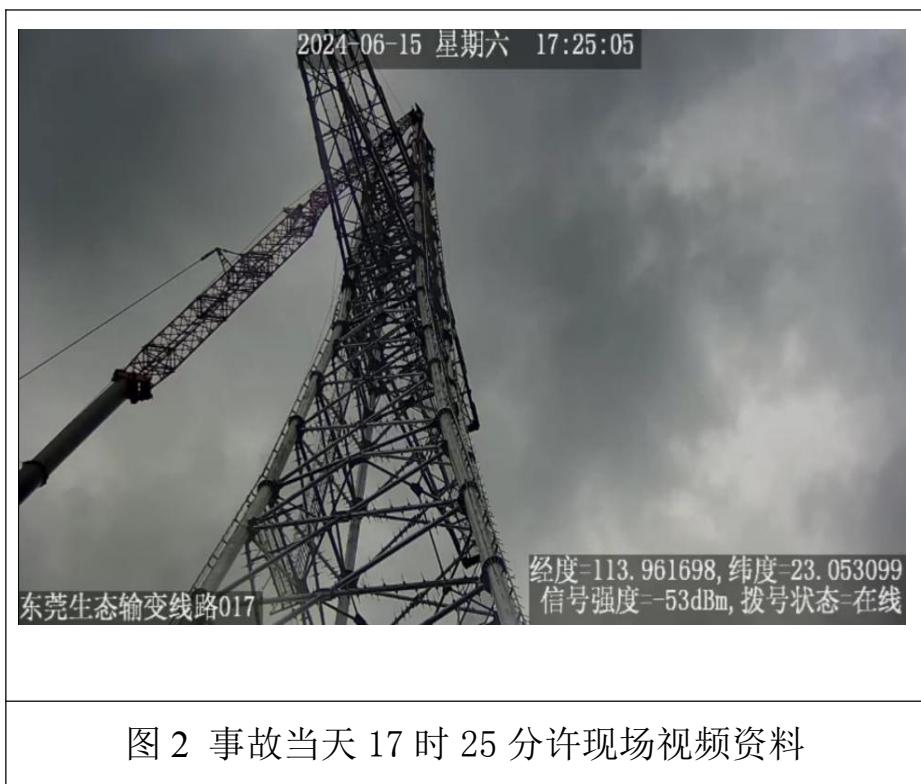
根据现场视频资料显示，17 时 25 分许，现场作业人员正在安装 B22 杆塔第 5 段结构东侧的构件，此时天空乌云笼罩，起重机起重臂未发生明显偏摆（如图 2 所示）。

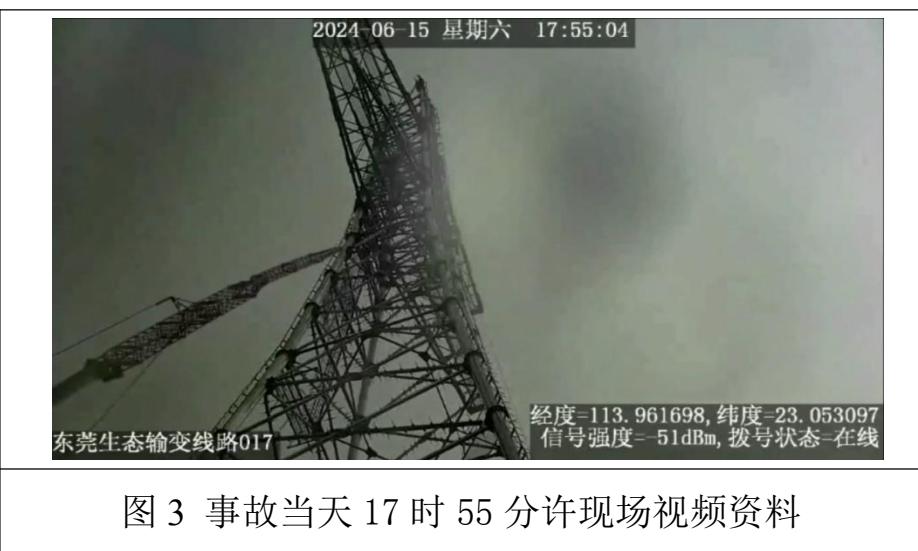
17时50分许至17时52分许，开始降雨，起重臂偏摆变小。17时53分许，风力和降雨突然变大，起重臂在风荷载的作用下摆幅增大。17时55分许，起重臂在风荷载的作用下向北发生偏移倾斜（如图3所示），接着第七节臂先发生折断，副臂先砸断正在运行中的220kV横茶甲乙线路，再砸向地面，同时主臂继续向东部快速干线由西向东的车道倾倒，其中第六节臂、第七节臂以及第八节臂砸到由西向东行驶的轻型栏板货车（车牌：粤S813E5）。

起重机吊装杆塔构件时在7级阵风半径内，起重机的起重臂在风荷载作用下向北偏移导致第七节臂发生折断，起重臂砸到东部快速干线由西向东行驶的车辆，造成车上2人死亡，是事故发生的直接原因。

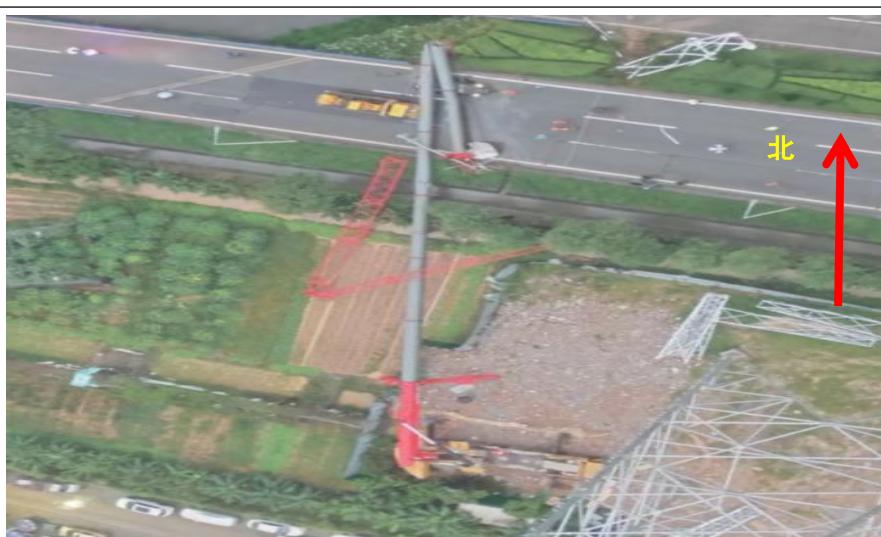
图 4 事故现场航拍图

事故发生时，起重机停放在 B22 杆塔西南方向，其长边沿着东西方向摆放；起重机起重臂向北倒下，压在东部快速干线由西向东行驶的车道和中间绿化带，起重臂与起重机长边方向近乎垂直状态；起重机第七节臂发生折断，第八节臂压在东部快速干

线由西向东行驶的车道。起重机使用了超起装置<sup>[3]</sup>，超起桅杆架呈八字架立在地面，副臂已经弯折变形并压在农田和主臂之上。B22 杆塔第 5 段结构的一半构件压在东部快速干线中间绿化带。在 B22 杆塔底部北侧，堆放着尚未安装的杆塔构件。

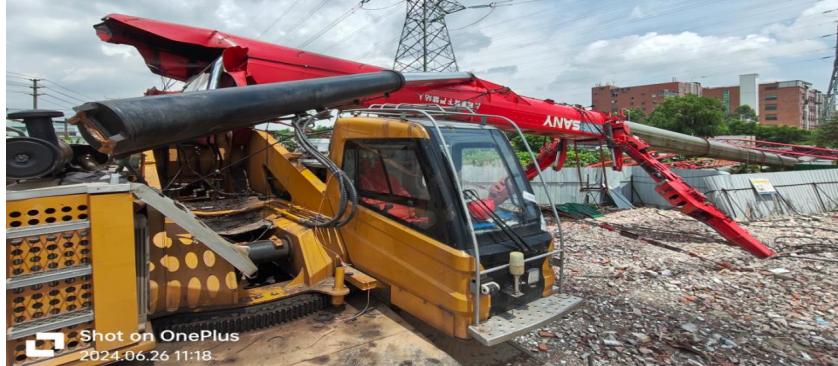
图 5 基本臂弯曲断裂

（5）在现场发现起重机基本臂根部向北发生弯曲断裂，基本臂根部的钢壁呈撕裂和弯曲变形状态，起重臂伸缩油缸弯曲变形（图 5 所示）；起重臂变幅油缸与转台连接的端部发生断裂，超起装置桅杆呈八字形架立在地面，起重机钢丝绳撒落在地面。

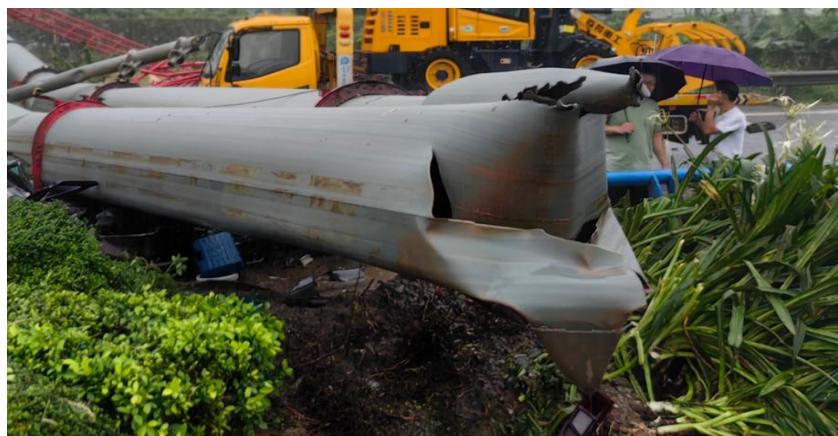
图 6 第七节臂折断照片

(6)结合事故当天的照片对发生折断的第七节臂进行勘验，第七节臂折断位置的钢壁有发生弯折和撕裂现象，折断位置距离起重臂根部约 60m（如图 6 所示）。
