# 东莞石排下二股份经济合作社 3 号厂房装饰装 修工程“4·26”一般高处坠落事故 调查报告

东莞市政府事故调查组

2025 年 10 月

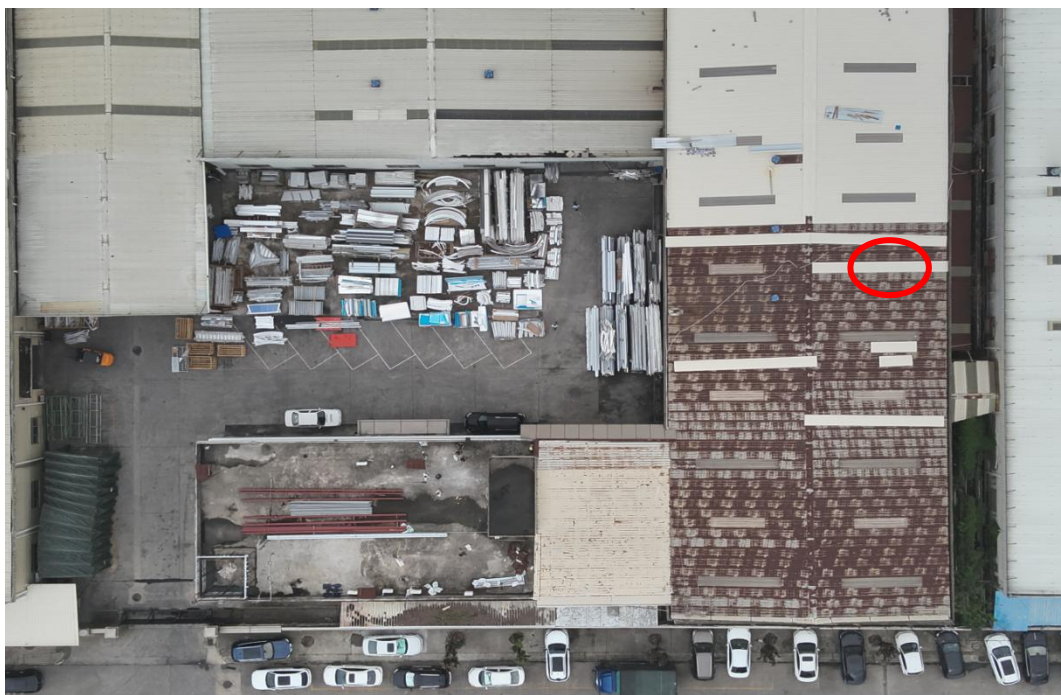
图 1 事故现场屋面图

事故现场位于东莞市石排镇石排村下二社 3 号厂房切割车间屋面，死者从切割车间屋面采光板处，坠落到切割车间内部地面，坠落高度为 8.144 米。

陈飞格安全意识淡薄，忽视作业安全，在未取得特种作业操作证（高处作业）和未正确佩戴、使用安全带、安全帽等安全劳动防护用品<sup>[4]</sup>的情况下违章冒险作业，不慎踏中不具备承载其重量的采光板，采光板断裂后高坠身亡。

一是工程发包时，应签订工程合同，明确双方权利与责任；二是签订安全生产协议，明确安全生产责任主体，明确安全防护用具提供及安全教育、安全与技术交底等安全生产必要条件的落实单位；三是施工现场要配备安全生产管理人员，开展安全生产监督检查工作；四是对现场存在的违章指挥、强令冒险作业、违反操作规程的行为立即制止；五是施工现场“五临边”等危险部位，设置明显的安全警示标志和采取防护措施；六是严禁无证上岗，高处作业人员等特种作业人员必须按规定持有相关特种作业操作证，经培训考核合格后才能上岗。
