# **东莞南城臻湾汇花园项目“11·30”一般 其他伤害事故调查报告**

东莞市政府事故调查组

2025年4月

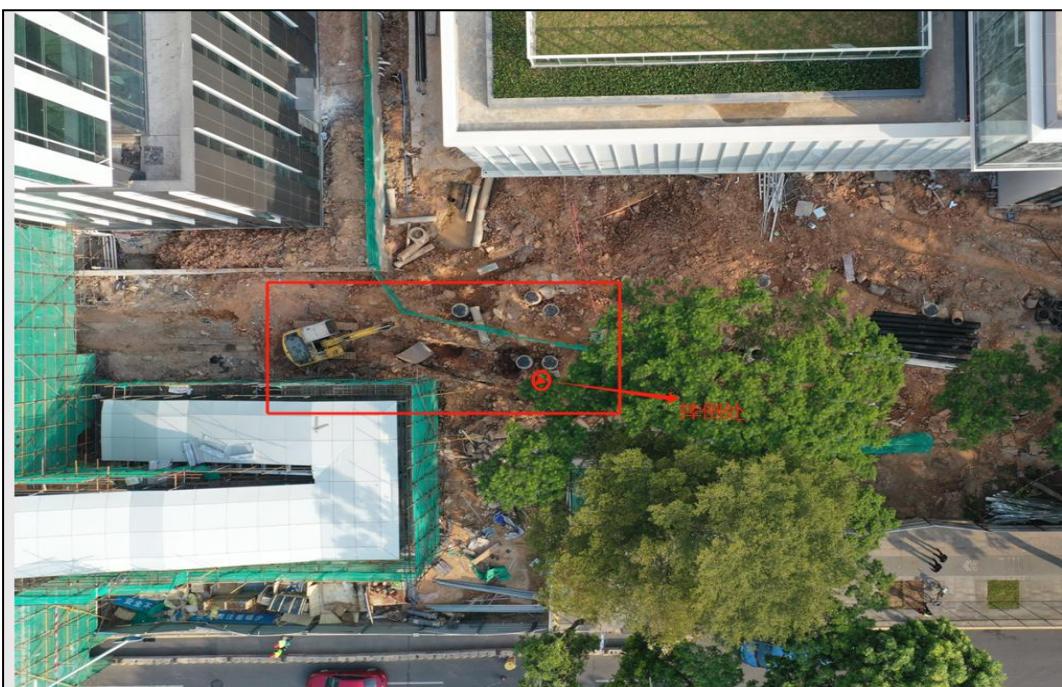
图 1 沟槽位置示意

29.91m，位于石竹一路与元美东路交汇东北侧，距离石竹一路人行道约 10.2m，由北向南坡率  $i=0.003$ ，已开挖沟槽的最大长度约 9.56m（为事故发生当天 15 时许至 17 时 30 分许期间开挖），事发位置的现状地面标高约为 11.6m~12.2m，DN300 聚乙烯双壁波纹管每节长度为 6m，内径 D 为 300mm。

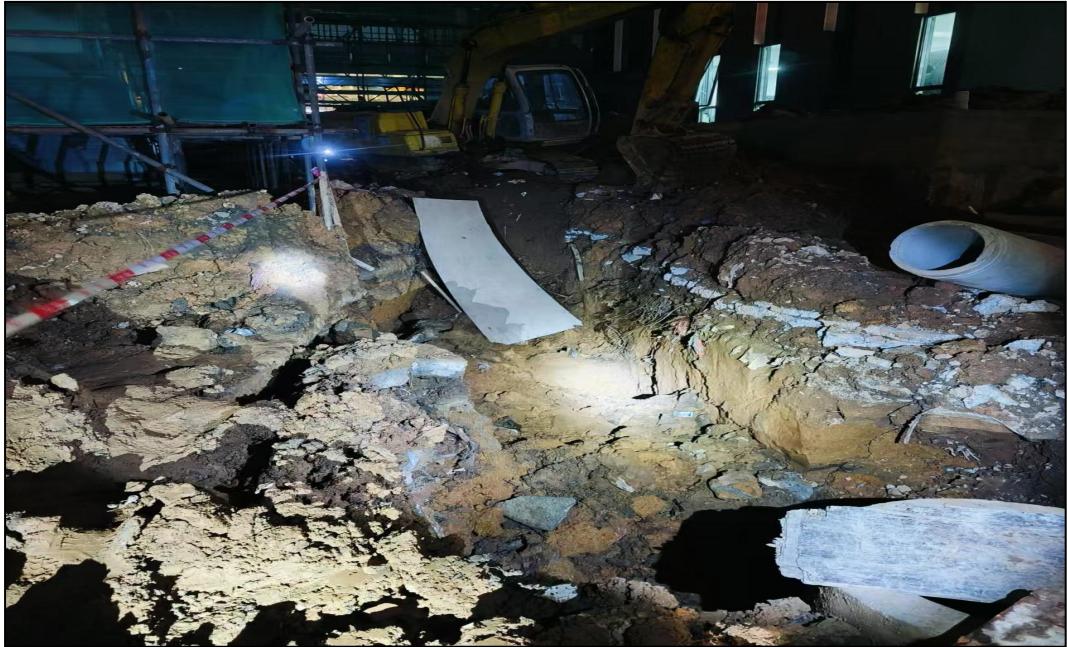
图 2 事故发生后的沟槽情况

2024年11月30日19时许，东莞市南城街道瑧湾汇花园项目18栋与20栋交界处西侧管道沟槽发生滑塌，该沟槽段全长

根据现场实际开挖图片，现场沟槽的开挖坡率接近于直立开挖，而室外机电工程施工方案中沟槽开挖断面大样图其坡率*i*=0.33~0.5，实际开挖沟槽坡度不符合施工方案的技术要求<sup>[14]</sup>。

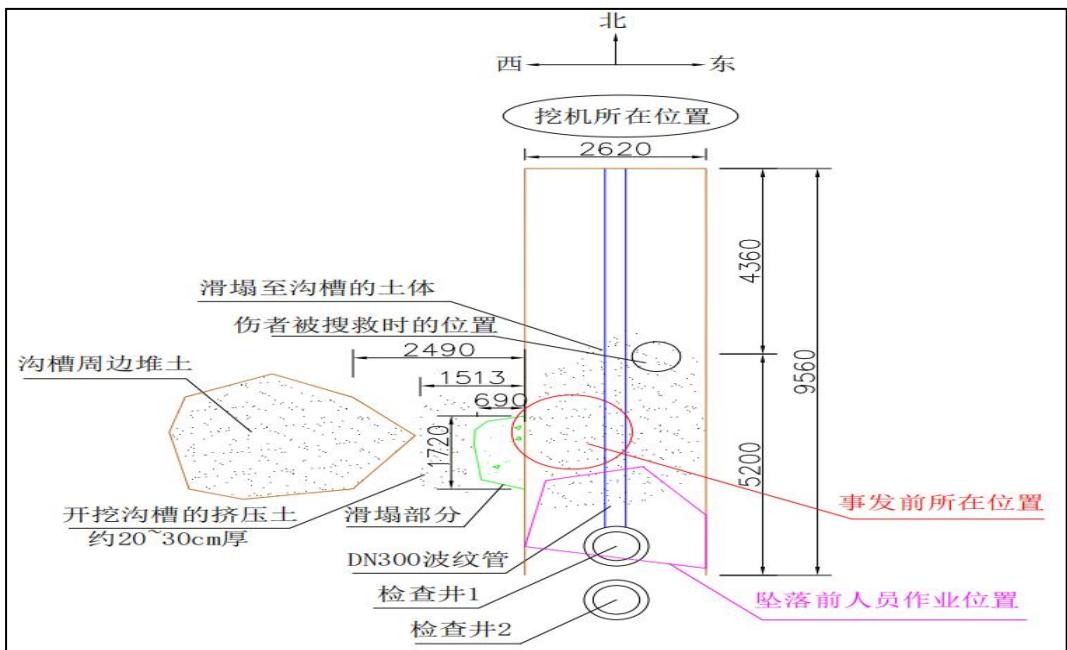
图3 沟槽平面位置示意图

(1) 调查组现场勘查时，沟槽开挖段出现滑塌，滑塌段长度约为 1.72m，滑塌形式为沟槽侧边硬化混凝土板及下方填土出现塌陷和滑塌，沟槽宽度约为 2.62m，事发位置的沟槽深度约 2.44m，沟槽边大约有 20~30cm 厚挤土，是由于挖掘机开挖导致的挤土。

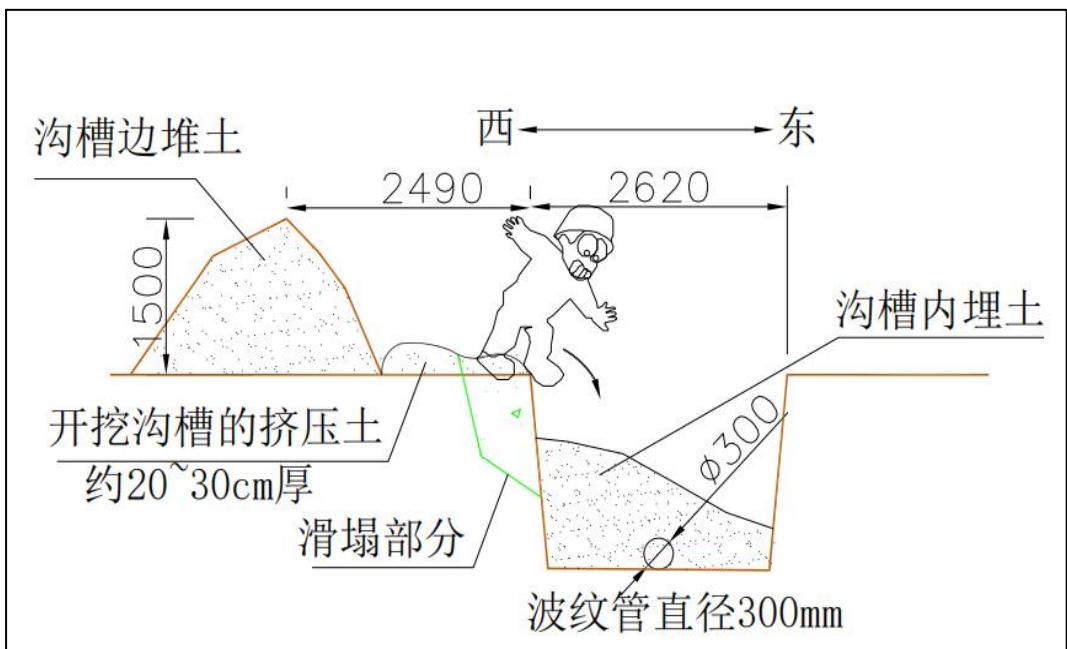
图4 实际沟槽开挖及滑塌断面示意图

施工现场沟槽开挖未按照施工方案的技术要求执行(开挖坡率接近于直立开挖)，杨陆疏忽大意，在施工现场行走的过程中不慎踩到沟槽边松散的土体，导致身体失稳并滑落，撞到沟槽侧壁土体，引起土体局部滑塌和上部混凝土板出现塌陷，最终被土体掩盖和混凝土板砸伤<sup>[12]</sup>。

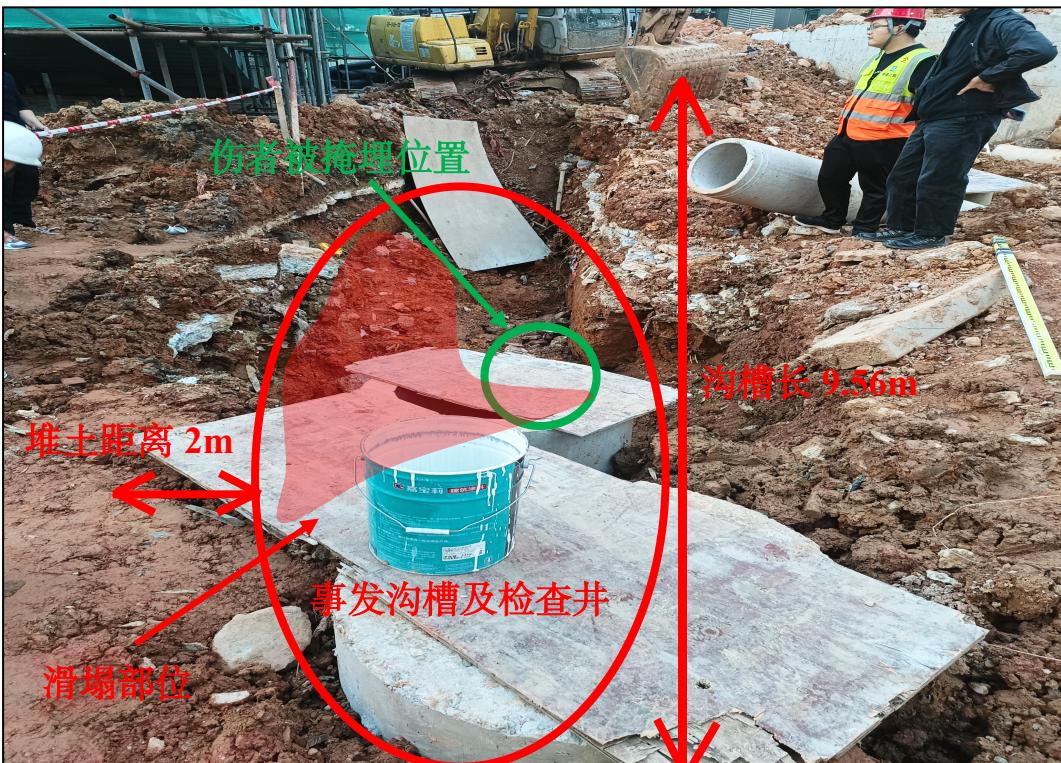
图 5 事发沟槽滑塌部位及人员掩埋位置示意图

(2) 沟槽西侧边事发位置的土质条件较差，土质松散且非原状土，在进行机械开挖施工作业后，其沟槽西侧土体自身的稳定性进一步被破坏，土质呈疏松状态；滑塌位置的沟槽侧边已出现裂缝，下部的混凝土板已破坏，检查井局部已出现倾斜。

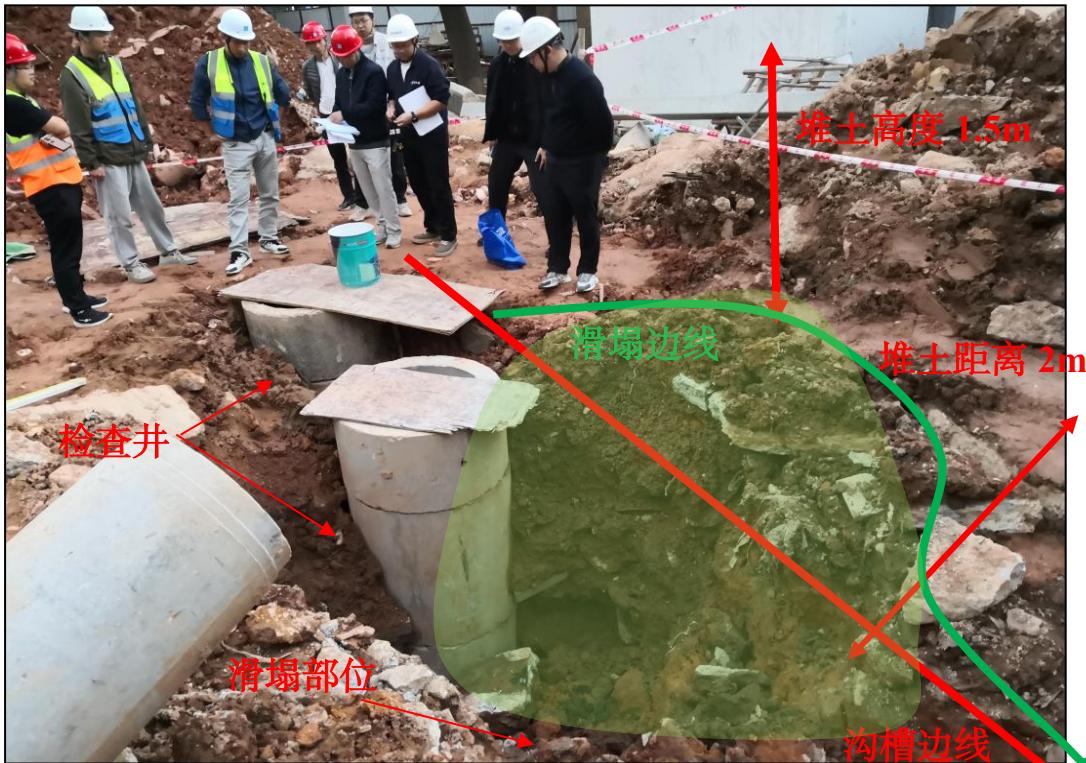
图 6 沟槽滑塌部位及周边堆土情况示意图

[12] 根据尹周武笔录显示，沟槽开挖采用退挖法挖土（沟槽管道施工中常规的土方开挖方式），挖出的土堆放在沟槽边上。现场实测图片显示，堆土距离沟槽边约1.5~2.49m，现场沟槽边未设置警示标志或警戒线。
