东莞凤岗中惠岭秀小区“6·11”一般高处坠落 事故调查报告

东莞市人民政府事故调查组

2025 年 11 月

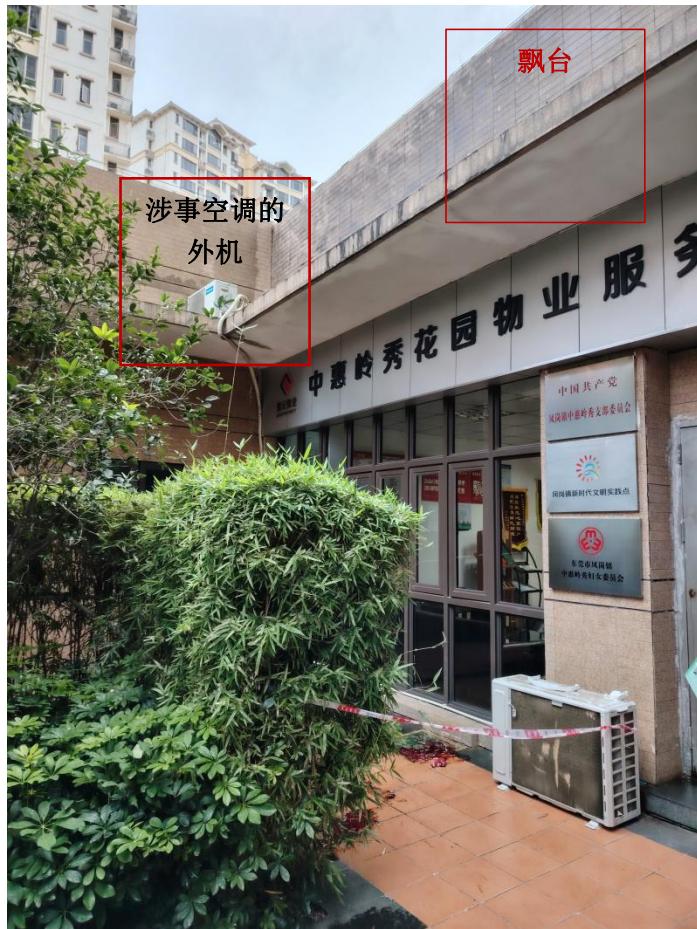
图 2 涉物业管理中心办公室门口

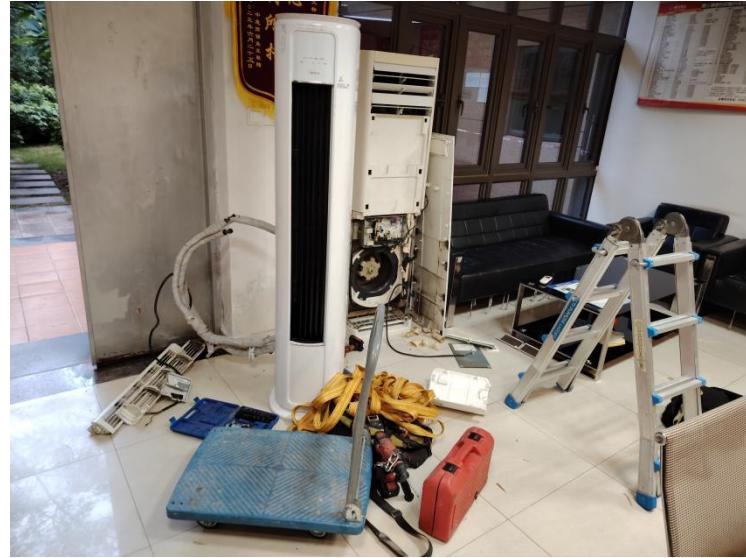
图 3 涉事空调内机（已被拆除面板）

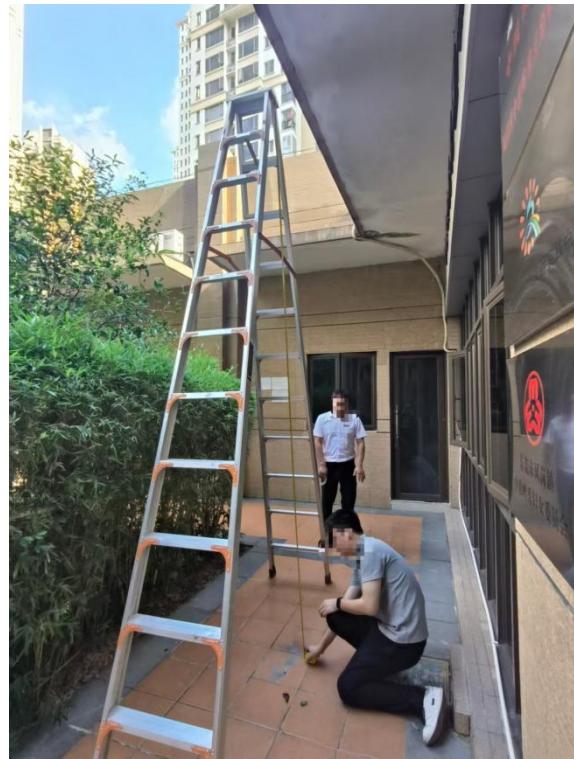
图 4 涉事人字梯的高度为 3.73 米

吴长春安全意识淡薄，未持有高处作业操作证从事高处作业，未佩戴安全帽、安全带等安全防护用品^[7]，在 3.73 米高^[8]的人字梯上进行高处作业时不慎坠落。

[8] 《高空作业分级》（GB/T 3608-2008）3.1：在距坠落高度基准面(3.2)2 m 或 2m 以上有可能坠落的高处进行的作业。

(一) 高处作业相关企业应加大对从业人员的安全教育培训力度，强化安全生产意识，明确安全责任主体，做好意外情况防范工作，建立应急处置预案制度，及时发现并消除安全隐患，同时确保从业人员已取得相关特种作业操作证方可从事特种作业。
