# 东莞麻涌利仁源钢化玻璃有限公司“7·16” 一般机械伤害事故调查报告

东莞市政府事故调查组

2025年12月

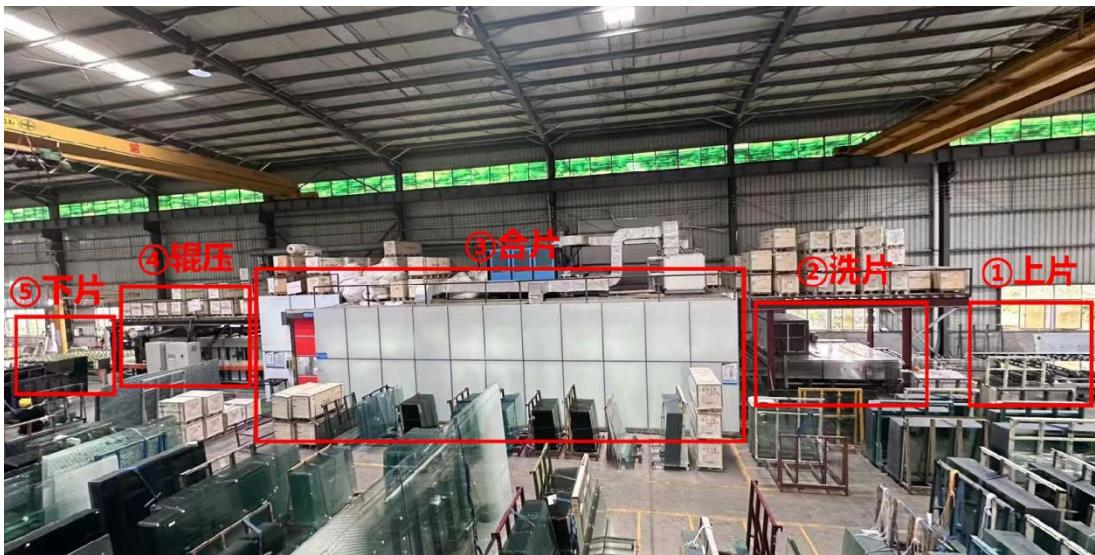
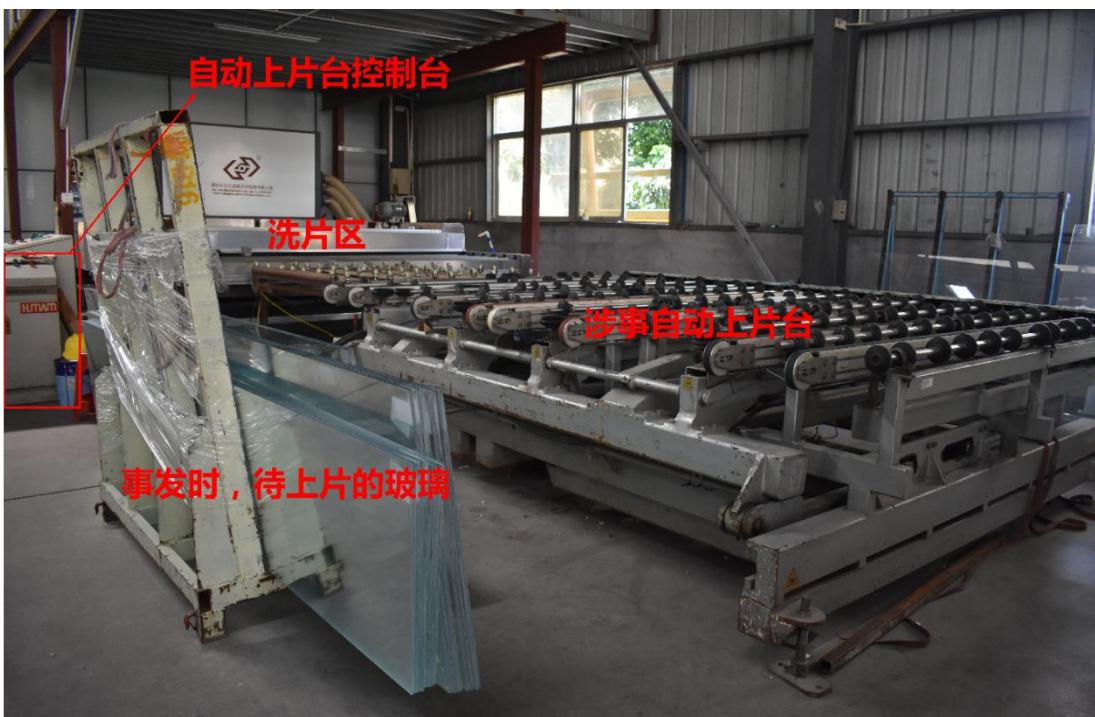
2. 事发的干夹线主要工序包括：①上片-②洗片-③合片-④辊压-⑤下片-⑥高压釜处理。事故发生在第一道工序的自动上片台处。该自动上片台于 2018 年安装，配合原有旧的干夹线生产使用。因旧产线设备影响产品质量，东莞利仁源公司于 2024 年底对合片房进行了升级改造，自动上片台与高压釜则维持原样，一直沿用至今（如图 2、3）。

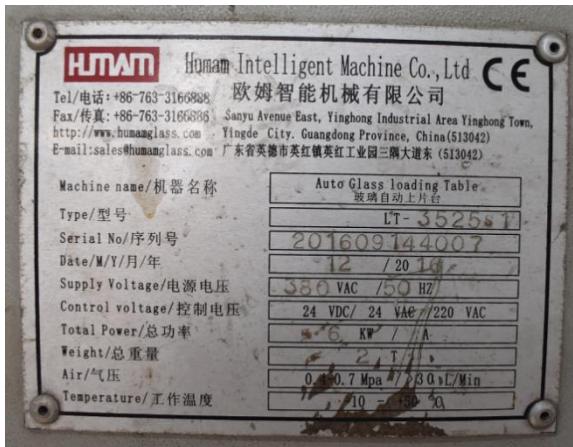
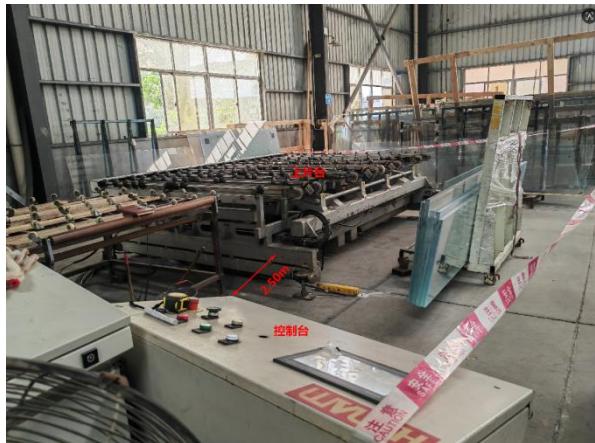
1. 设备名称：玻璃自动上片台，制造厂商：英德欧姆智能机械有限公司，设备型号：LT-3525S1，出厂日期：2016年12月，该设备由控制台和上片台组成，两者相距约2.50m（如图4、5）。

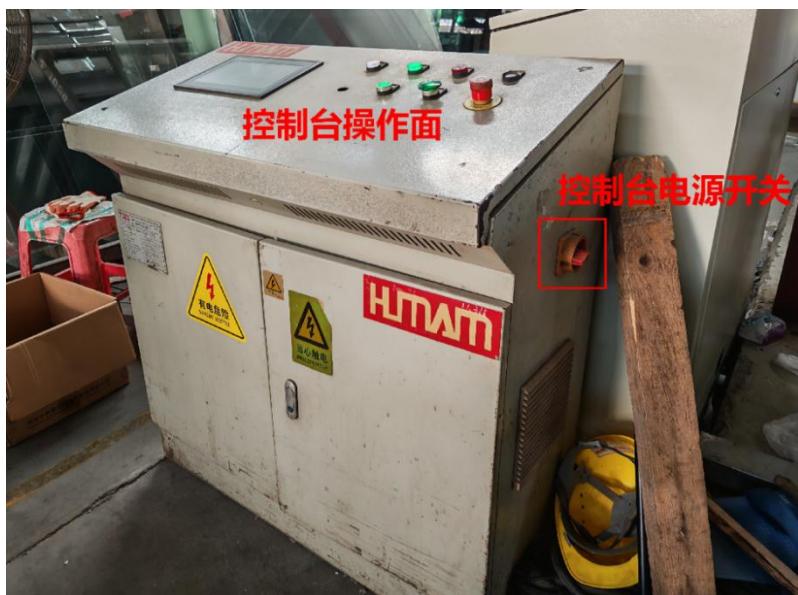
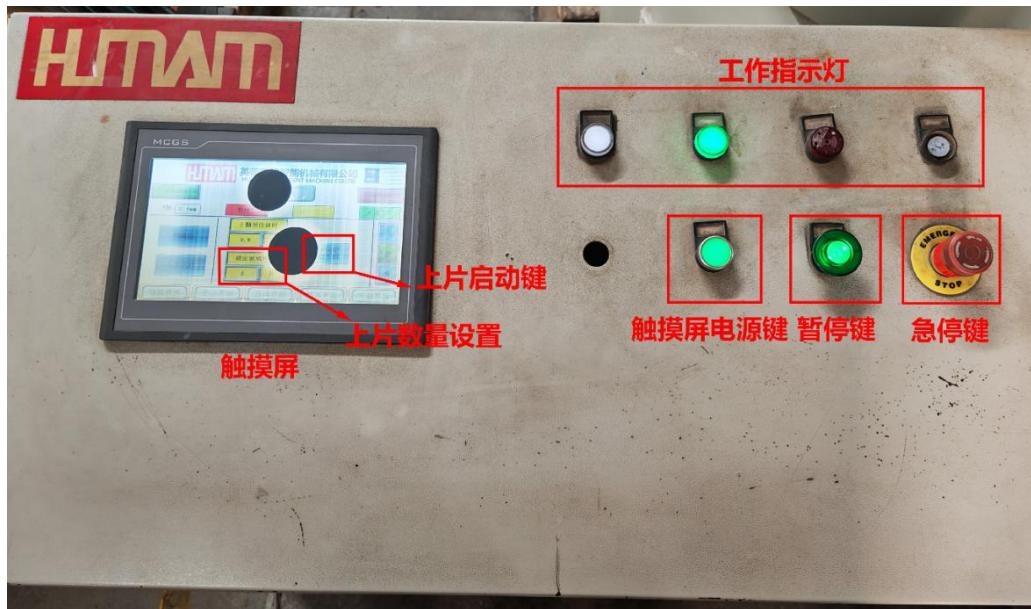
2. 控制台侧面装有电源开关，操作面主要由 3 个按键和 1 块触摸屏组成，3 个按键分别为触摸屏电源键、暂停键和急停键；触摸屏主要用于设置上片模式和上片数量等参数。事发时，上片台设置为自动上片模式，玻璃片数为“1”<sup>[6]</sup>（如图 6、7）。

[6] 根据赵佳陈述，当自动上片台玻璃数量设置为“1”进行上片时，自动上片台在完成一块玻璃上片后，会停止在原始状态，需要人工重新在控制台触摸屏设置片数并点击“确认”，自动上片台才会进行下一块玻璃的上片操作。

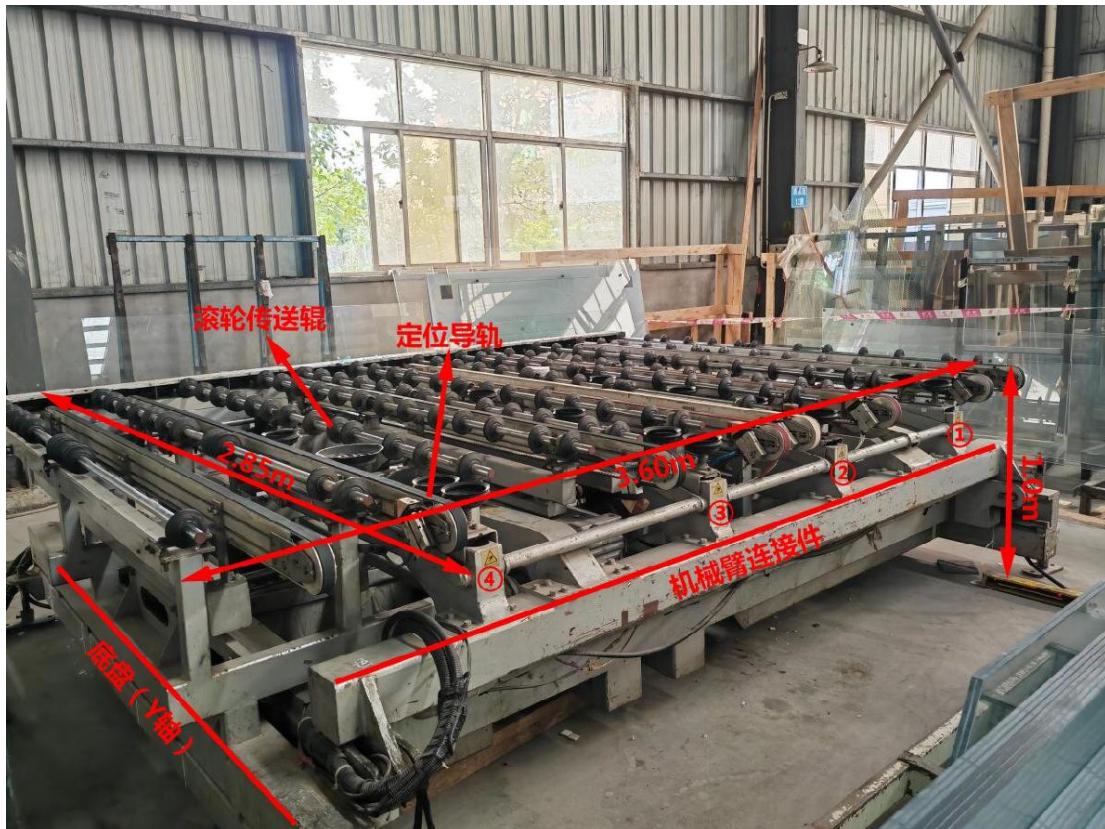
图 8 上片台概况

3. 上片台长约 3.60m、宽约 2.85m、高约 1.0m，主要由 2 个电动机、1 套真空泵及相应的气路控制系统、吸盘机械臂(4 条)、台面支撑输送机构和底盘(Y 轴)等部分构成。其中，电动机分别供底盘(Y 轴)和吸盘架翻转使用；真空泵由车间空压机提供气压，通过气管连接吸盘使用；吸盘机械臂通过钢构连接件与底盘(Y 轴)连接；台面支撑输送机构主要由滚轮传送辊(12 条)和定位导轨(8 条)组成，当玻璃被吸盘机械臂吸附到台面后，定位导轨自动调节玻璃位置，再由滚轮传送辊把玻璃输送至下一工序(如图 8)。

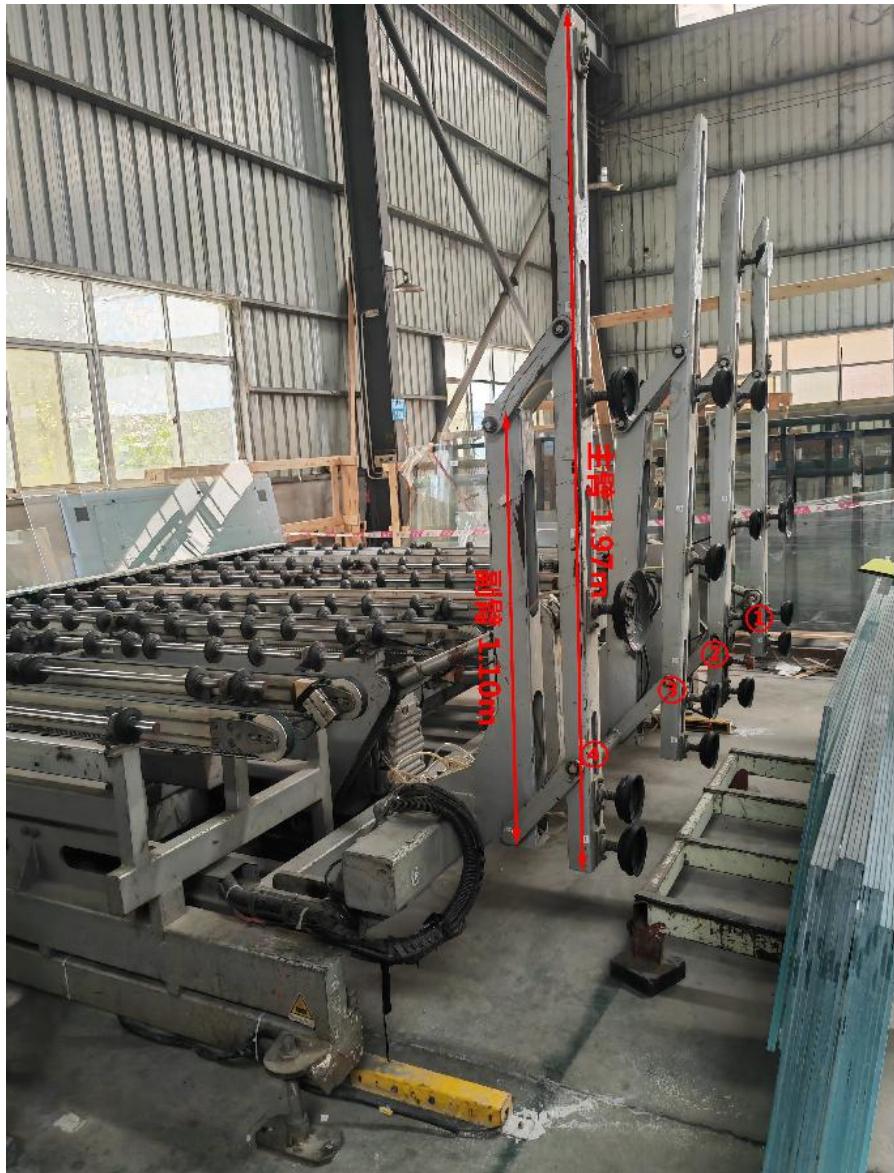
图 9 吸盘机械臂

4. 吸盘机械臂共有 4 条，从上片台前端起算分别编号为①②③④，统一安装在一条钢构连接件上，连接点安装有翻转机构。每条吸盘机械臂由 2 条钢臂组成，主臂长约 1.97m，宽约 0.10m，高约 0.06m；副臂长约 1.10m，宽约 0.10m 和高约 0.09m。主臂上装有吸盘，日常生产中，会根据玻璃尺寸及重量调整吸盘数量<sup>[7]</sup>（如图 9）。

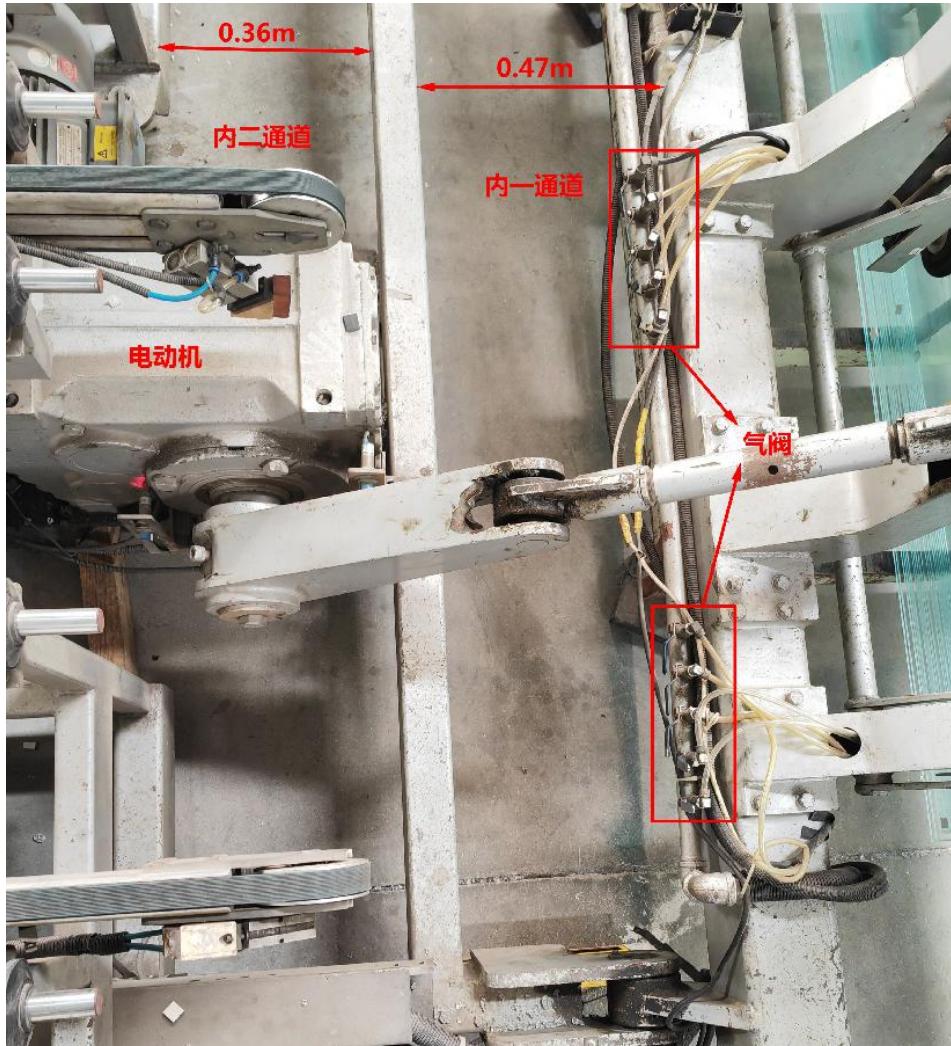
图 10 机械臂翻转后的内部空间

5. 自动上片台启动后，吸盘机械臂由翻转机构带动上翻至直立状态，底盘（Y 轴）同步向外平移，当吸盘机械臂上的感应器触碰到玻璃时，吸盘开始吸附玻璃。在此状态下，底盘（Y 轴）的矩形钢管与机械臂连接件之间形成宽约 0.47m 通道（下称内一通道），矩形钢管与上片台主架之间形成宽约 0.36m 的空间（下称内二通道）。上述两个通道都在机械臂的运行范围，日常需要

调节气阀时，操作人员会短暂进入内一通道区域操作（如图 10）。

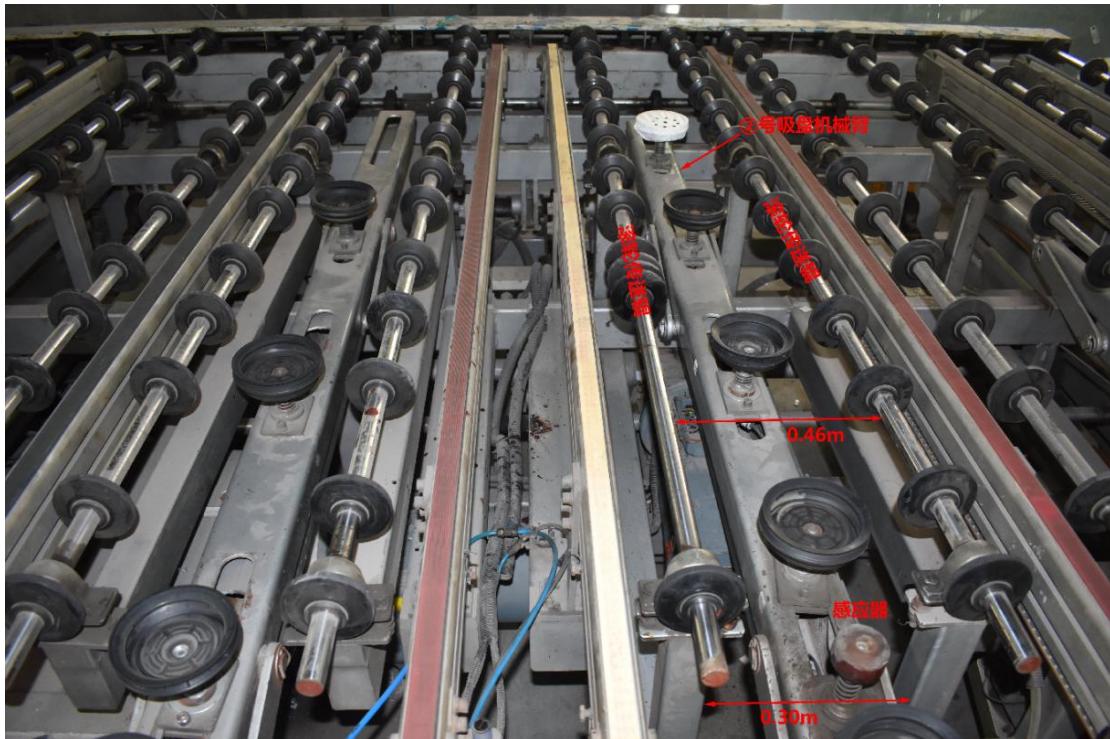
图 11 ②号吸盘机械臂

6. 事发时，谭国松在内一通道弯腰调整气阀，被下翻的机械臂压倒在②号机械臂回收位置的间隙里。②号机械臂共装有 5 个吸盘，最底下吸盘旁装有感应器<sup>[8]</sup>，机械臂两侧为滚轮传送辊，其间距约为 0.46m。传送辊底座为两条钢构竖梁，其间距约为 0.30m（如图 11）。

[8] 日常生产中，机械臂通过底盘（Y 轴）向玻璃堆垛平移，当②号机械臂上的感应器碰到玻璃时，吸盘会自动抽气吸附玻璃。

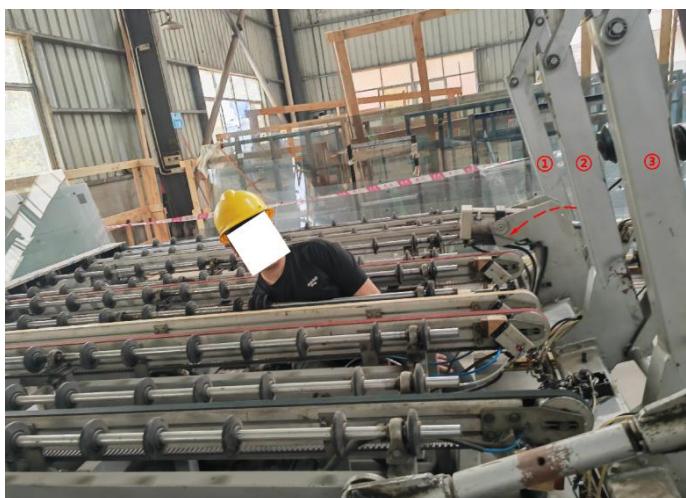
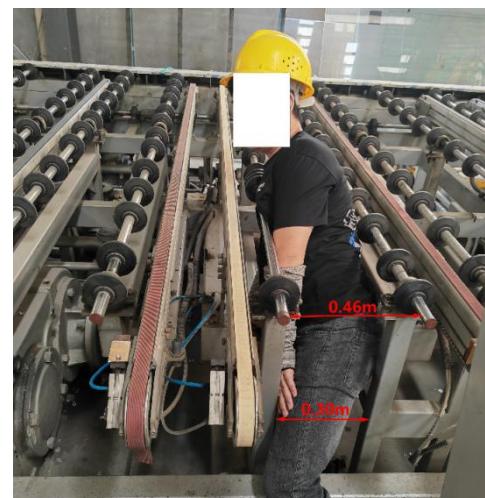
1. 谭国松安全意识淡薄，在短时间内多次操作控制台后，未认真核实自动上片台的运行状态<sup>[4]</sup>，冒险进入机械臂运行区域内，导致自身在机械臂下翻复位时躲避不及，被机械臂压倒在自动上片台间隙里。

2. 自动上片台未设置有效的安全防护装置<sup>[5]</sup>，导致谭国松在上片台运行区域内操作时，被正常复位的吸盘机械臂压倒受伤。

[5] 《生产设备安全卫生设计总则》（GB5083-2023）6.1.1：生产设备运行时可能触及并易造成人身伤害的可动零部件应配置安全卫生防护装置。

7. 事发时，谭国松正在③号机械臂的内一通道区域操作，当其发现机械臂下翻时，立即向后回撤，最终被②号机械臂压倒在上片台的间隙里（如图 12、13）。

东莞利仁源公司要深刻吸取本次事故教训，强化安全生产主体责任，一是要严格落实全员安全生产责任制，明确各岗位责任范围和考核标准等内容，科学建立并严格落实安全生产管理制度和安全操作规程；二是要强化从业人员安全管理，持续加强安全生产教育，确保从业人员严格执行本单位的安全生产规章制度和安全操作规程；三是要强化生产现场安全管理，加大事故隐患排查治理力度，定期做好机械设备检维修工作，落实针对性安全防范措施，坚决遏制同类型事故发生。
