东莞麻涌连盛贸易有限公司“7·29” 一般触电事故调查报告

东莞市政府事故调查组

2025年12月

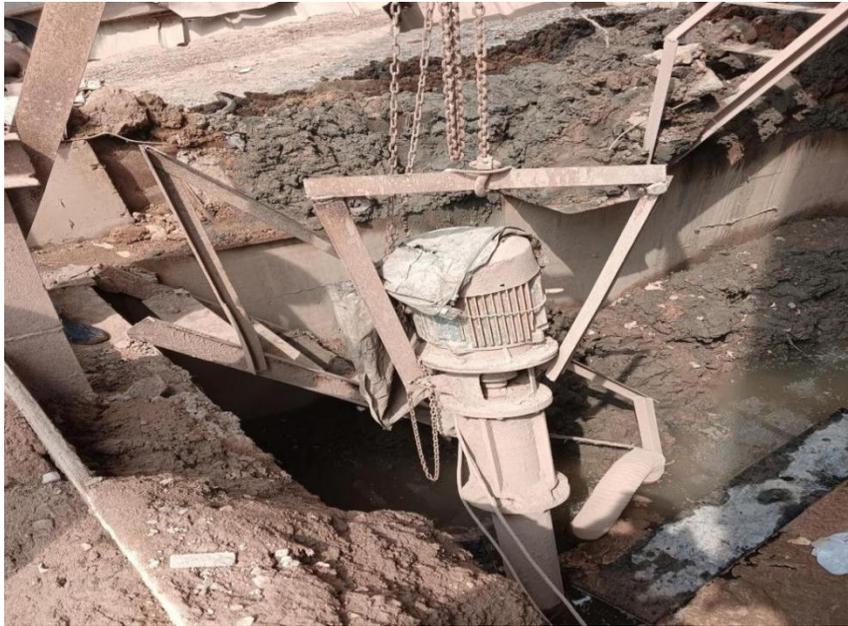
涉事设备为连盛公司制砂机车间的抽水泵（如图 1），产品名称：液下泵^[4]，型号：160-15PV004，于 2024 年 3 月从安国铭利泵业有限公司购买，金额 6500 元，具有出厂检验合格证。该抽水泵从 2024 年 3 月购入后便投入使用，期间抽水泵及其电动机未出现故障维修情况，连盛公司有派电工对该抽水泵进行添加润滑油、电路检测等保养工作。杨发庆基本每天都会使用该抽水泵^[5]抽取制砂车间水坑积水，时长约 1 小时。

图 1 涉事抽水泵外观图

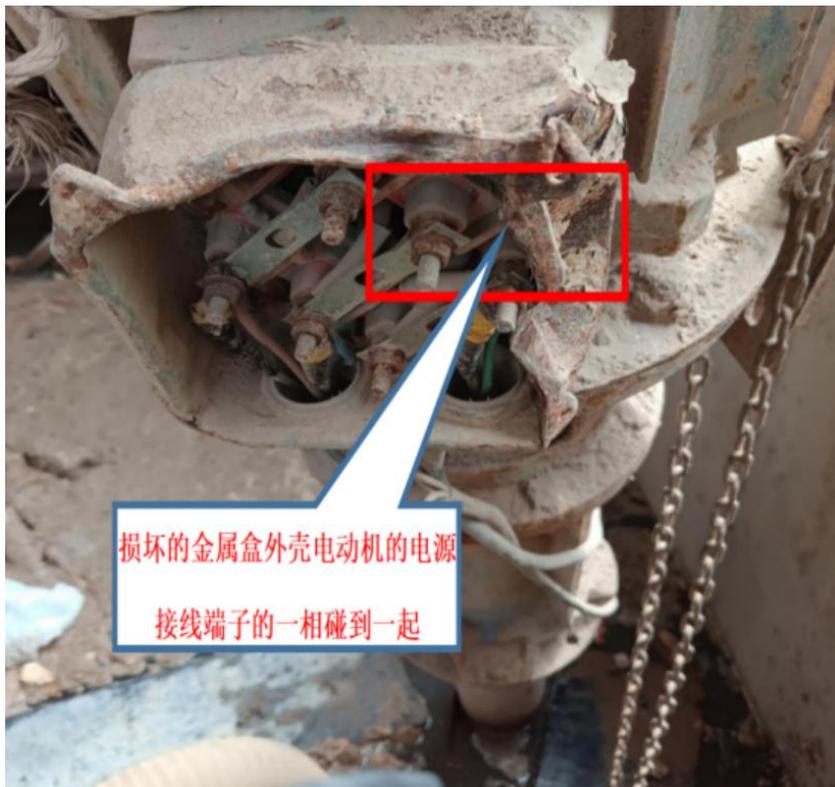
现场勘察发现，该抽水泵电动机的电源接线盒外盖没有盖上，用一块帆布遮挡电动机电源接线盒^[6]，且电动机电源接线的金属盒外壳已损坏变形，与电动机的电源接线端子的一相接触到一起^[7]，致使电动机外壳带电（如图 2）。

图 2 涉事抽水泵电源接线盒损坏情况

涉事抽水泵电动机接线盒损坏，电动机的电源接线端子的一相与电动机外壳碰壳使电动机外壳带电，导致杨发庆触碰电动机外壳时发生直接电击。

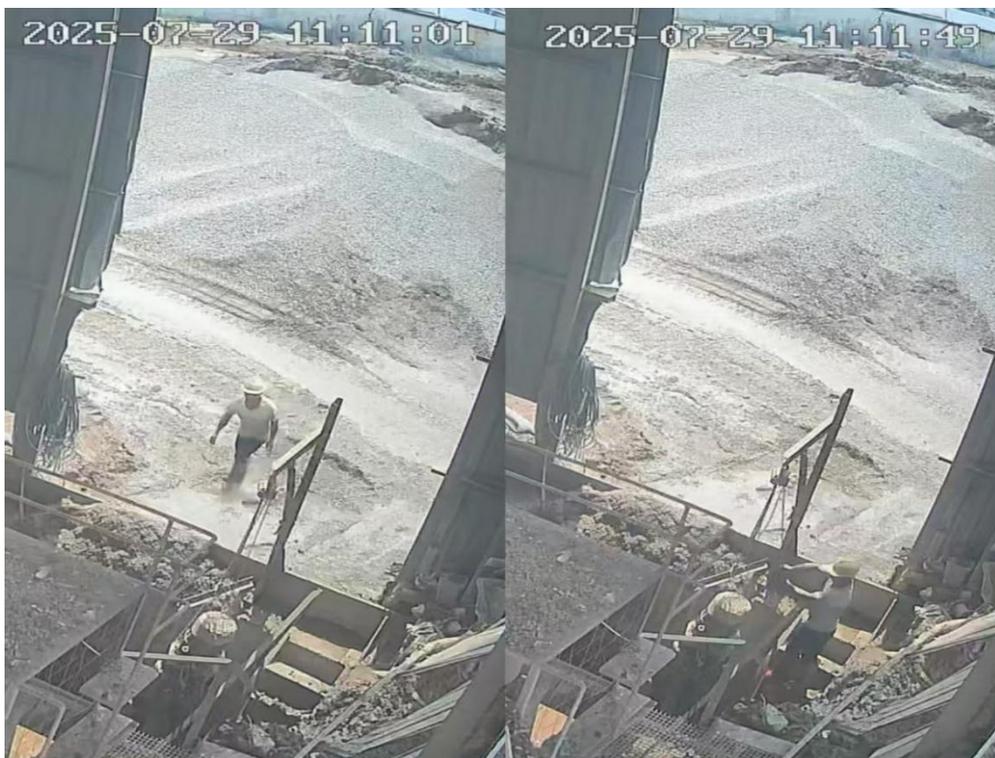
2.事故发生经过。2025年7月29日11时11分00秒，杨发庆走到制砂车间配电箱。11时11分37秒，杨发庆来到抽水泵位置，摇动抽水泵并拉动抽水泵上手拉葫芦（如图3）。11时12分39秒，杨发庆再次走到配电箱。11时13分，杨发庆返回抽水泵位置，一手接触水泵电动机外壳一手接触护栏发生触电，随即倒地掉落到制砂车间的水坑（如图4），因该区域无其他作业人员（如图5），杨发庆触电后未能被及时发现。

图3 杨发庆走到抽水泵配电箱位置，随后来到抽水泵位置

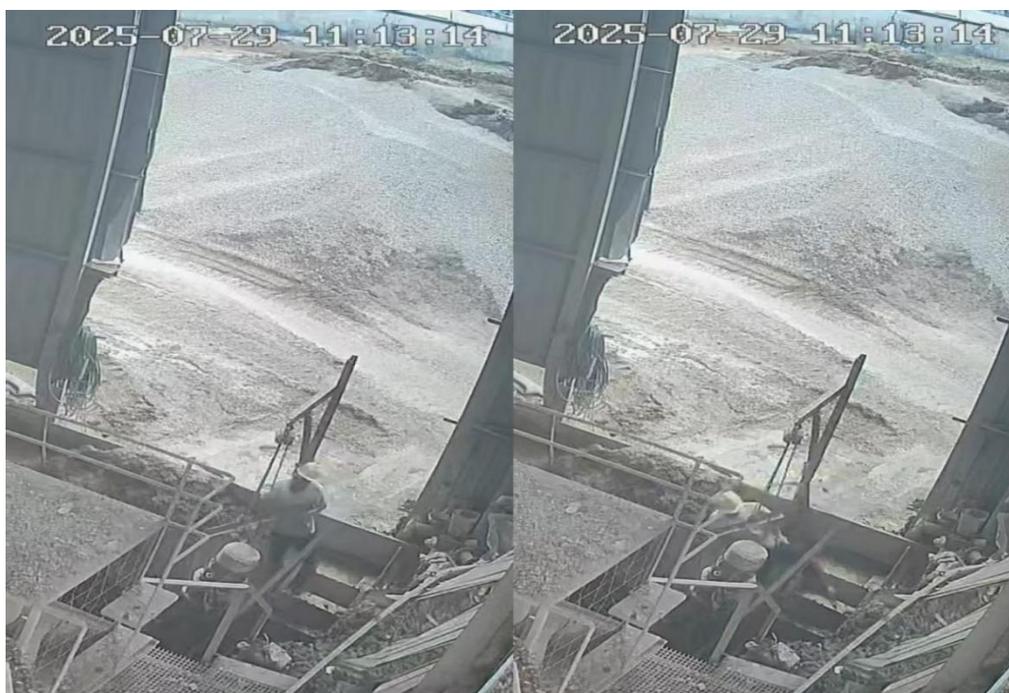
图4 杨发庆触电，随后掉落制砂车间的水坑

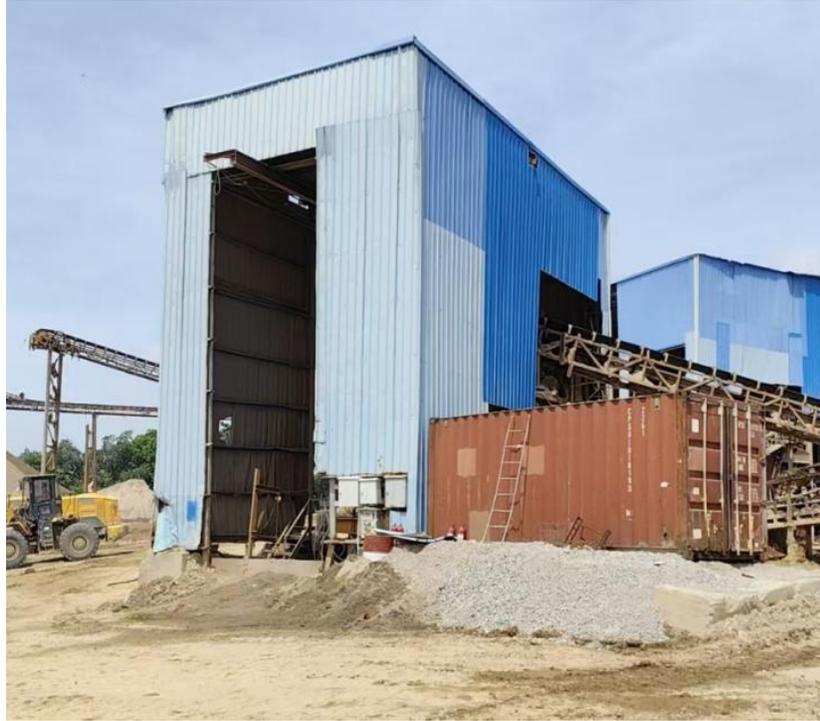
图 6 连盛公司制砂车间

事故现场为连盛公司制砂车间（如图 6），制砂车间为简易铁构架房屋，车间内配置有制砂机器一台，皮带输送机一台，制砂机下有一个深约 2.2 米的水坑，坑内有一台抽水泵，水泵电动机与水泵连接在一起，用角铁焊接的一个架子支撑水泵和电动机，水泵电动机架用一条铁链吊在钢构梁上。水泵旁边有一个钢构梯子与水泵电动机距离约 15 厘米，梯子与吊水泵的架子和房屋构架连接在一起（如图 7）。

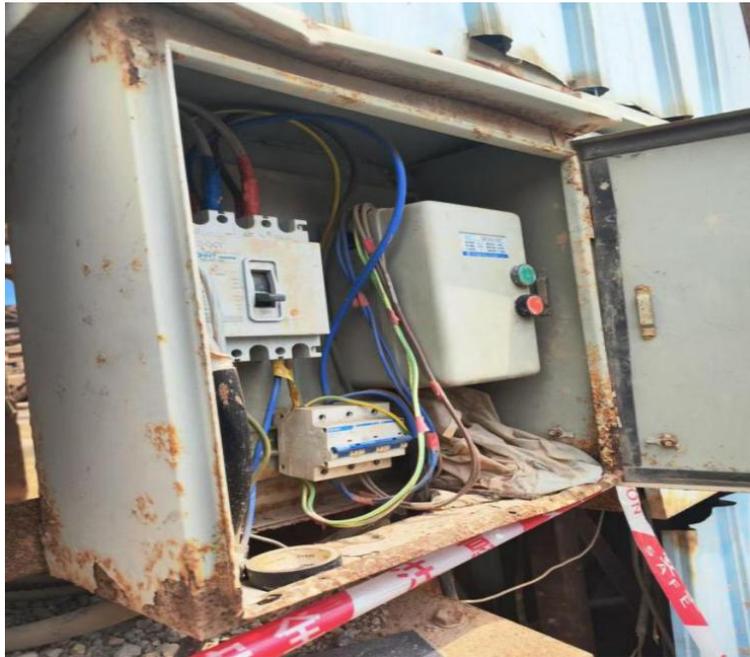
图 8 抽水泵配电箱图

1. 涉事抽水泵配电箱的电源开关一级开关和二级开关都是采用断路器，开关电源电压为 380V，采用的是三相四线制 TN

系统配电。抽水泵电动机电源控制回路未安装漏电保护开关^[14]，且开关的进出线采用了黄/绿双色线和蓝色线作为电源的相线（俗称火线）（如图 8）。

配电箱内无接地保护装置，抽水泵电动机外壳无接地保护^[15]，电箱外壳锈蚀，无警示标志^[16]。抽水泵电源线无护套保护，直接拖放在地上（如图 9）。

[14] 《用电安全导则》（GB/T 13869-2017）第 5.1.2 条：电气线路的安装：电气线路应具有足够的绝缘强度、机械强度和导电能力，其安装应符合相应产品标准的规定。当系统接地的形式采用保护接地系统时，应在电路采用剩余电流保护器进行保护，并且保护应具有选择性。

[15] 《电气装置安装工程接地装置施工及验收规范》（GB 50169-2016）3.0.4：电气装置的下列金属部分，均必须接地，5 配电、控制、保护用的屏（柜、箱）及操作台的金属框架和底座。

[16] 《建筑电气工程施工质量验收规范》（GB50303-2015）第 5.1.1 条规定，柜、台、箱的金属框架及基础型钢应与保护导体可靠连接；对于装有电器的可开启门，门和金属框架的接地端子间应选用截面不小于 4mm² 的黄绿色绝缘铜芯软导线连接，并应有标识。

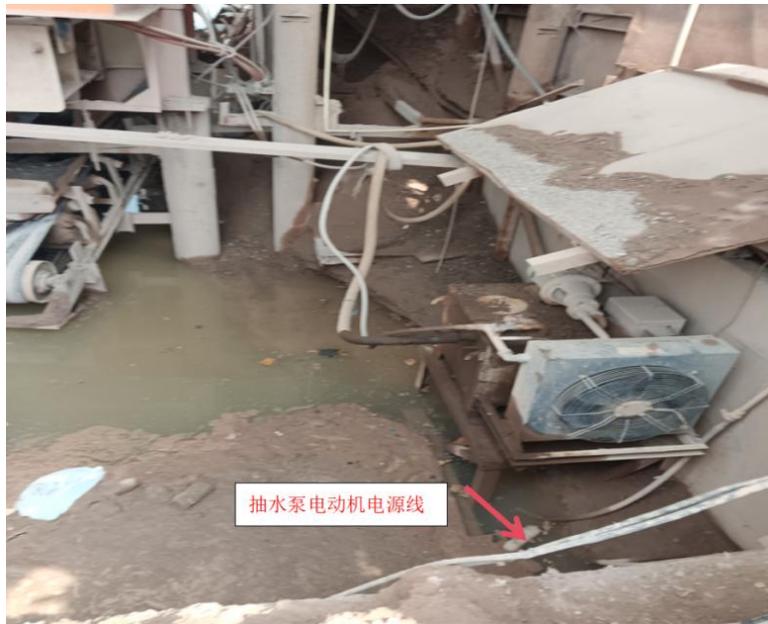
图 9 抽水泵电源线无护套保护

（一）连盛公司应深刻吸取本次事故教训，严格遵守有关法律法规，落实安全生产主体责任，一是认真组织对全单位生产作业场所和设施、设备进行安全风险辨识管控，落实生产安全事故隐患排查治理制度，采取技术、管理措施，及时发现并消除事故隐患；二是针对电线电缆迅速组织开展大排查大整治，务必加强安全管理，规范用电安全，有效遏制同类事故发生。

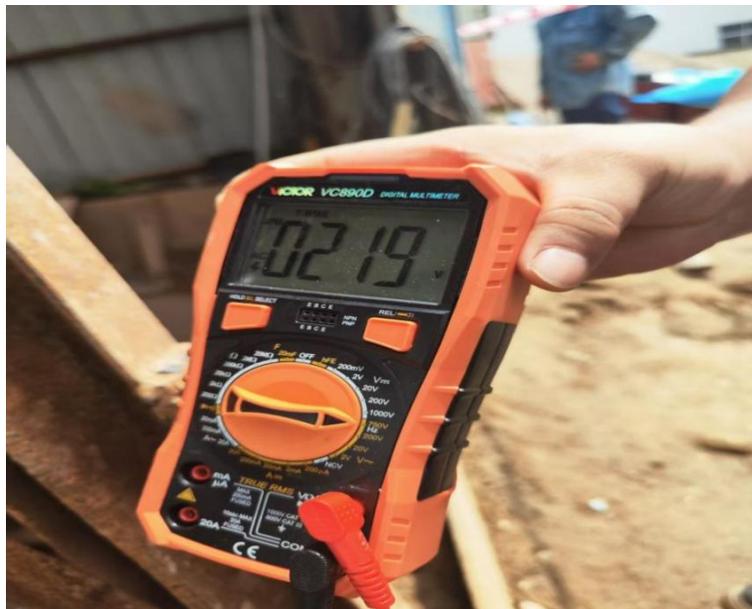
2.经现场勘查，技术专家给抽水泵电动机通电后用数字万用表检测到电动机外壳对人体电压为 219V^[17]（如图 10）。

图 10 检测电动机外壳电压

[17] 根据《特低电压（ELV）限值》（GB/T3805-2008）第 5 条和第 6.1 条的规定：该事故属于 2 类环境，单故障、交流电压。人体能承受的最低电压限值为 33V，超出 33V 交流电压就会有触电的危险。

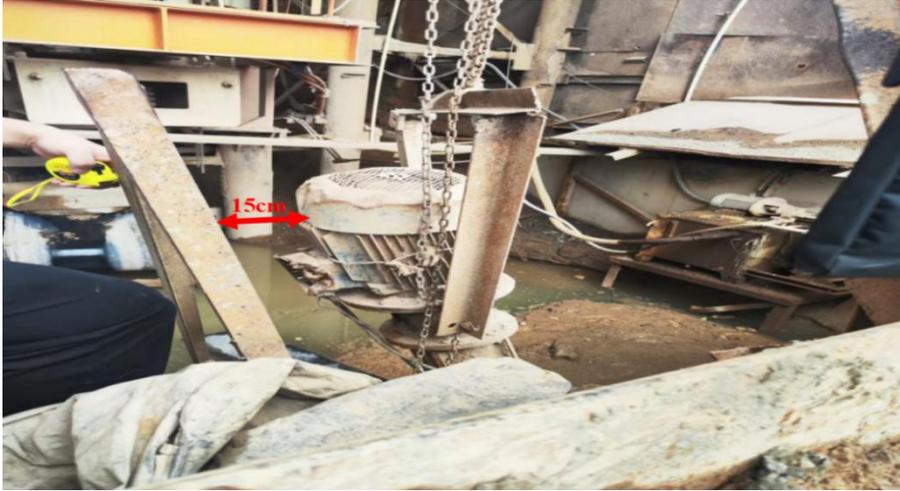
3.制砂车间水坑梯步的角铁扶手与水泵电动机的距离为15cm（图 11）。

图 11 扶手与水泵

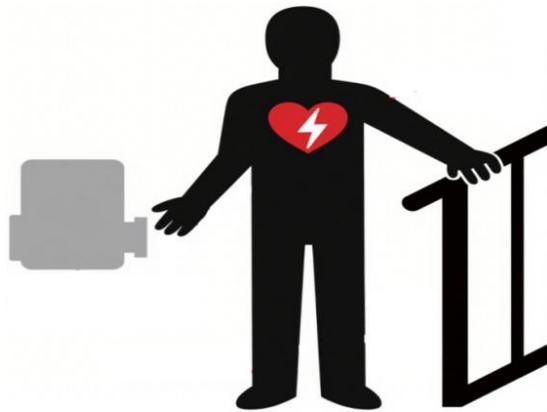
4.触电过程推断。制砂车间的抽水泵电动机外壳损坏且与电动机电源接线端一相碰到一起，致使电动机外壳带电；电动机外壳无接地线保护，且抽水泵电动机电源控制回路未安装漏电保护开关，电动机外壳带电断路器不会跳闸。当杨发庆一手触碰电动机外壳，一手扶角铁栏杆时电流在两手之间形成通路（如图 12），引起心室颤动、心脏聚停、失去知觉而摔下水坑。

图 12 触电电流途径示意图
